## 湖南犇森新能源科技有限公司“1·8”一般车辆伤害事故调查报告

2024年1月8日16时59分，湖南犇森新能源科技有限公司在华新水泥（冷水江）有限公司固废处理车间进行拆包作业时发生一起车辆伤害事故，造成1人死亡，直接经济损失115万元。

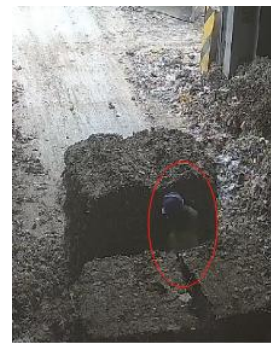
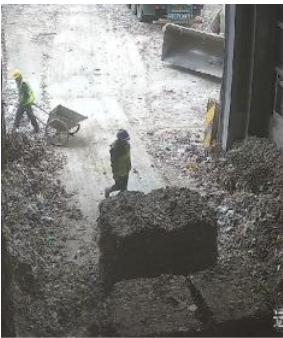
16时59分32秒，罗庆华出来后，拆包工肖晚珍独自进入拆包间（未按操作规程要求放下车间门口的挡车栏、也未在车间门口设置警示锥、警戒线），蹲在固废包后方进行包装带拆解。

16时59分44秒，陈光明看到车间门口站有两人（实际为苏赛兰和罗庆华），以为拆包间没人，就开着叉车将另一捆固废料包运到拆包间后，用叉车将固废包往前推，肖晚珍被挤压在两个固废包之间并掩埋。

拆包工肖晚珍进入拆包间前，未将电动挡车栏放下，违规进入拆包间，蹲在固废料包后方进行解带拆包时，被抱夹式叉车推运来的固废包推撞挤压掩埋致死。

(一) 湖南犇森新能源科技有限公司。一是要进一步落实企业安全生产主体责任，建立健全并落实全员安全生产责任制，及时完善修订安全生产规章制度和安全操作规程，切实提高企业安全生产管理水平；二是要加强现场安全管理，要不定时地对作业现场进行安全巡查，发现违章作业行为，要及时制止；三是要加强职工的安全培训教育，特别是要对公司制定的安全生产管理制度和安全操作规程组织学习，保证从业人员熟悉安全生产规章制度和安全操作规程，掌握本岗位的安全操作技能；切实提高从业人员安全意识，遵章守制、杜绝“三违”行为，确保生产安全。

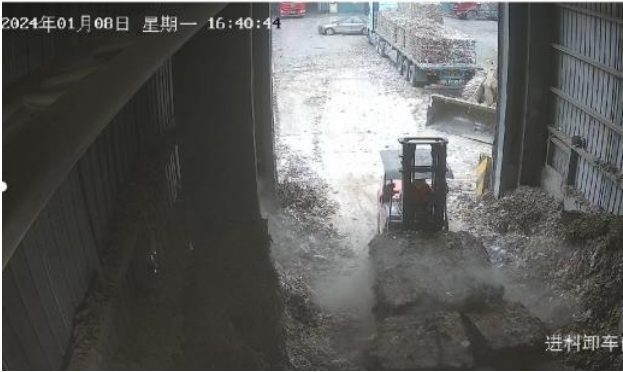
至此，事故已发生。
