## 湖南省余丰出口烟花鞭炮有限公司“5·20”一般烟火药爆炸事故调查报告

2022年5月20日3时10分许，临澧县望城街道临安村境内湖南省余丰出口烟花鞭炮有限公司药物线111#装药工房发生爆炸事故，造成1人死亡，直接经济损失134.3万元。

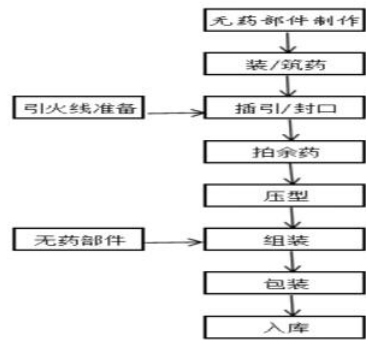
图1：旋转类烟花生产工艺流程

旋转类（无固定轴旋转/彩菊，C、D）级产品，其生产工艺流程见图1。
