湖南省湘澧盐化有限责任公司“4·19” 一般高处坠落重伤事故调查报告

津市市人民政府事故调查组
2024年8月

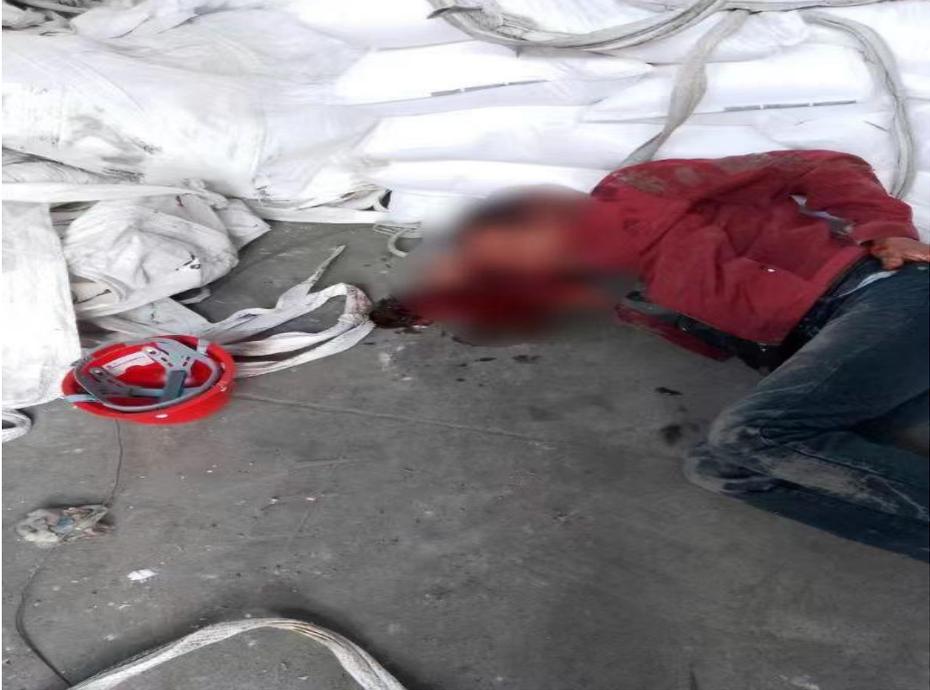
经调查，该老干燥粉盐仓库位于湘澧盐化生产厂区中部，属90年代该公司技术改造后建筑，呈长方形，坐南朝北，建筑长约33.8米、宽约18米、高约7.2米，入口门框高度约4.2米、宽约3.1米，事发时粉盐仓库内未安装视频监控设备，现场无高处作业警示标志、无高处作业安全绳挂扣依靠设施。事发时粉盐堆码第三层高度约为2.1米，第四层约为2.8米，伤者刘某某坠落于粉盐堆码东北角地面，头朝东，面朝北，脚朝西北，呈侧卧

状，头部着地处有血迹，安全帽在地面距离刘某某 1 米左右，安全帽无破损。

事故发生后伤者坠落地面及安全帽照片

刘某某冒险作业。刘某某作业时未系安全绳，未正确佩戴安全帽，在高空作业移动过程中意外从第三层东边的盐包东北角上未踏实盐包而坠落，造成头部受伤。

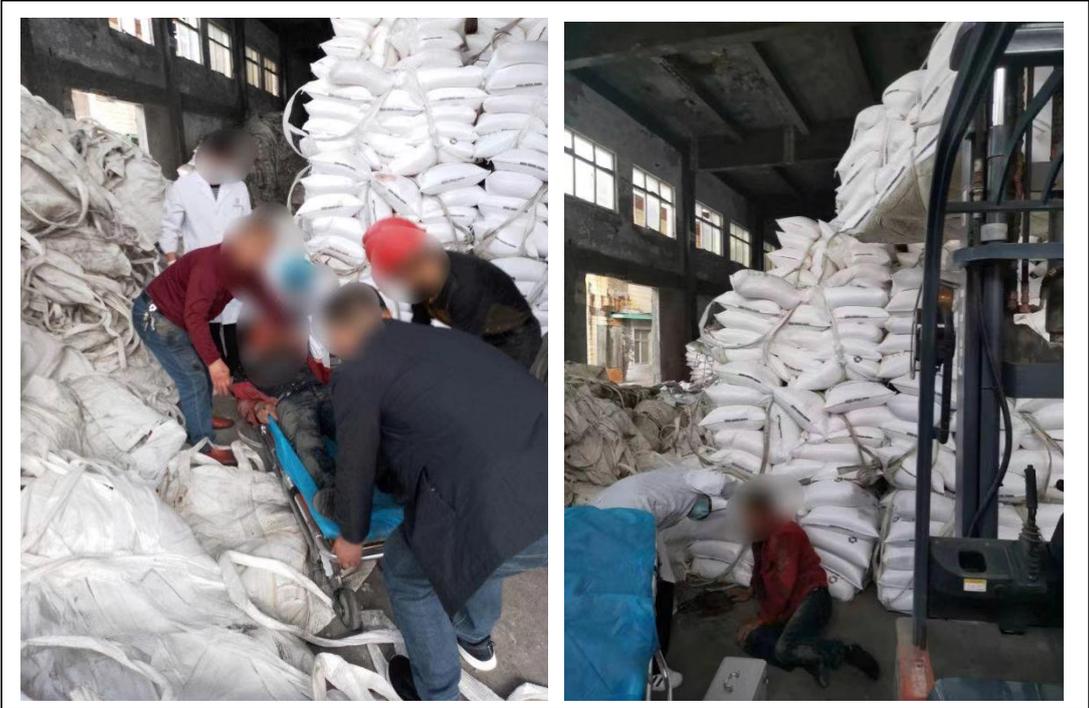
事故现场对伤者救治照片

事故发生后，徐某某立即停车并呼叫春舫服务队劳务班长张某某及装运粉盐的货车司机黄某某，黄某某拨打了 120 急救电话，不久伤者刘某某被送往津市人民医院抢救。

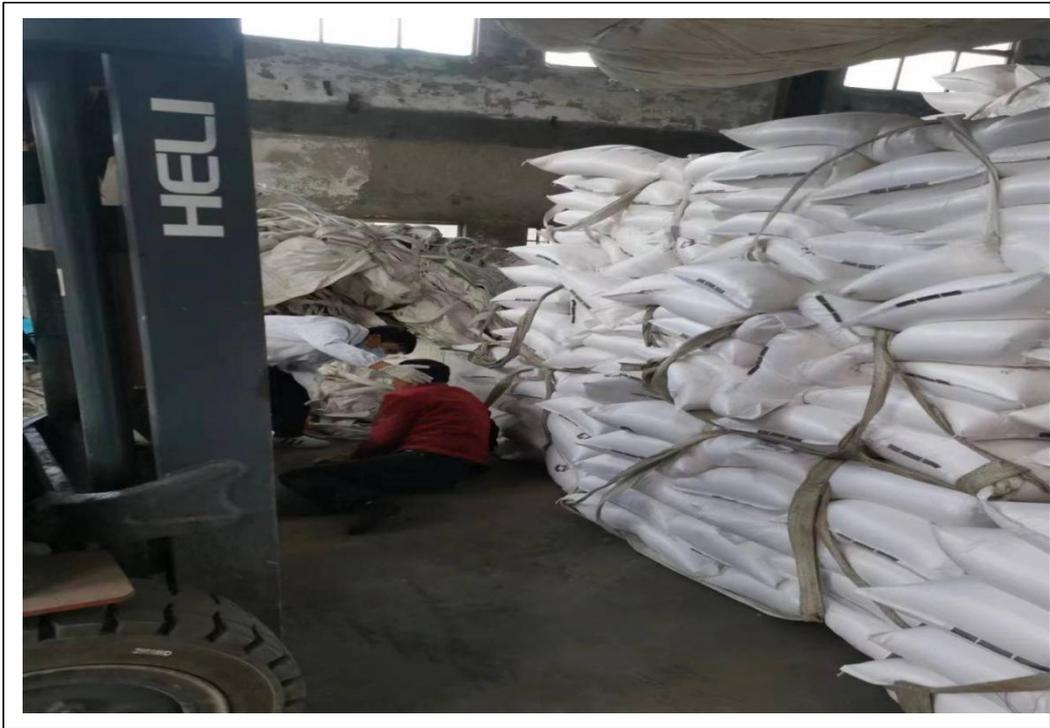
2022年4月19日16:15左右，湘澧盐化公司仓储物流部装载机驾驶员徐某某接班长芦某某电话通知，要求配合春舫服务队员工到盐硝厂老干燥粉盐仓库装卸发运网兜粉盐。16:30左右，徐某某与春舫服务队员工王某某、张某某（兼春舫服务队现场安全员）开始装卸发运粉盐，其中王某某负责在粉盐仓库堆码上配合装载机挂网兜绳，网兜绳挂好后到仓库外西侧约50米处配合张某某把装载机运来的网兜盐包卸到货车上。17:00左右，春舫服务队员工马某某、刘某某从小包盐发运现场赶到老干燥粉盐仓库，刘某某自己要求负责在粉盐仓库堆码上配合装载机挂网兜绳，王某某、张某某、马某某负责在仓库外西侧约50米处的货车上卸盐包。17:50左右，刘某某在挂好粉盐堆码第一排第四层东侧第二个盐包后，退至第一排第三层东边第一个盐包位置，同时向装载机驾驶员徐某某发出起吊指令，在移动过程中不慎从第三层东边第一个的粉盐包东北角上坠落，头部受伤。

事故发生时装载车与伤者及粉盐包堆码位置侧面照片

3.湘澧盐化公司风险排查不到位。粉盐堆码三层以上属于高空作业，有高空坠落风险，但湘澧盐化公司未在作业现场设置相应的高空作业安全警示标志、未在作业现场安装高空作业安全绳挂扣依靠设施，以供从事高空作业人员挂靠安全绳。

3.加强生产安全风险隐患排查治理。对厂区生产安全隐患问题进行全面排查，对生产过程中存在的安全风险进行辨识分级，建立安全风险分级管控台账，责任到人。对有较大危险因素的生产经营场所和有关设施、设备上，设置明显的安全警示标志。

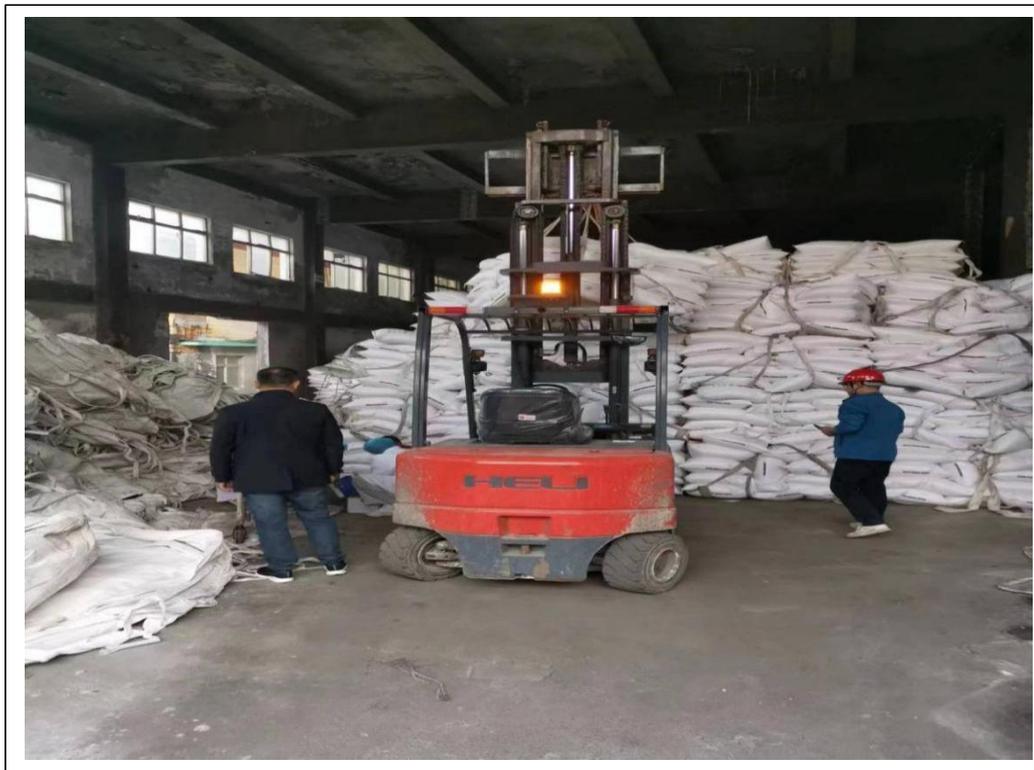
事故发生时装载车与伤者及粉盐包堆码位置正面照片

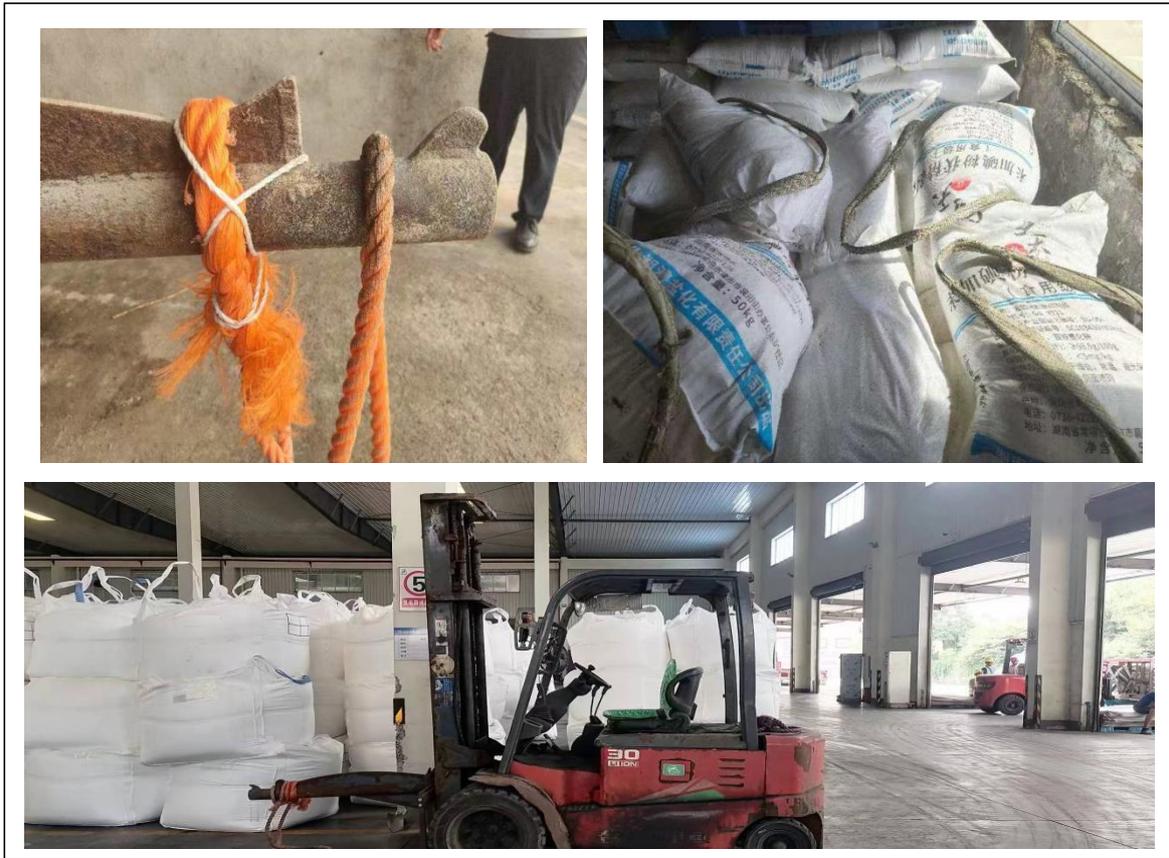
装载车与网兜粉盐包照片

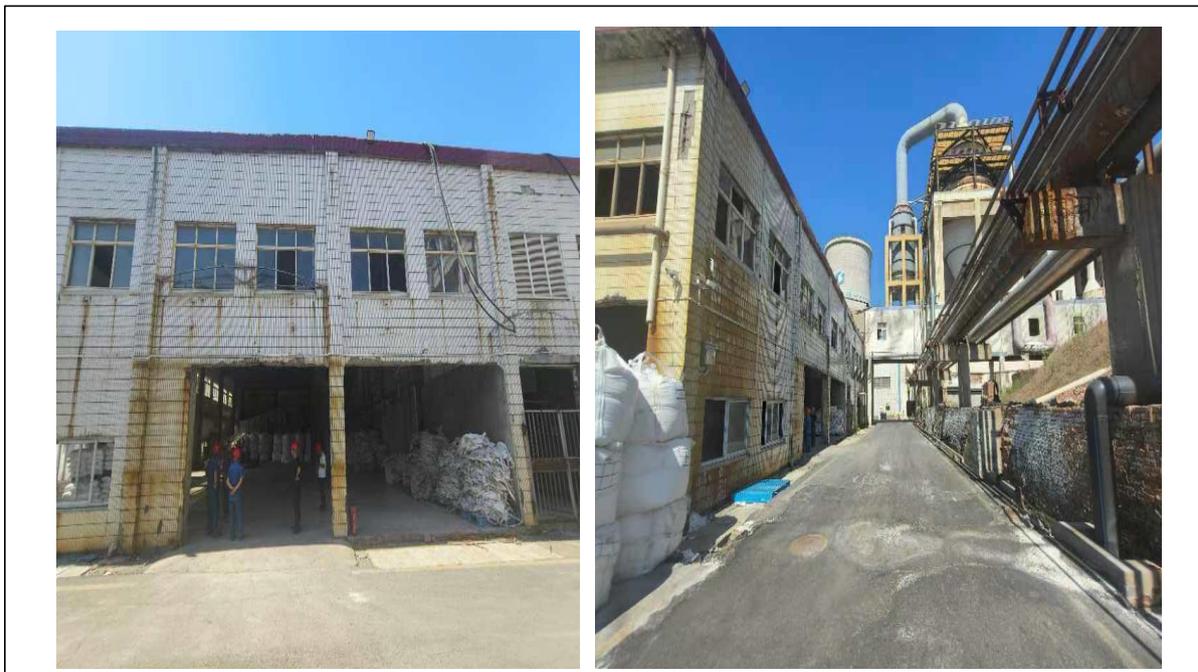
老干燥粉盐仓库及仓库外西侧厂区道路照片
