# 湘江新区坪塘街道恒大文化旅游城“8.4”亡人事故调查报告

2023年8月4日上午7点30分左右，坪塘街道恒大文化旅游城项目发生一起装修工人被高空坠物击中受伤经医院抢救无效死亡事故。

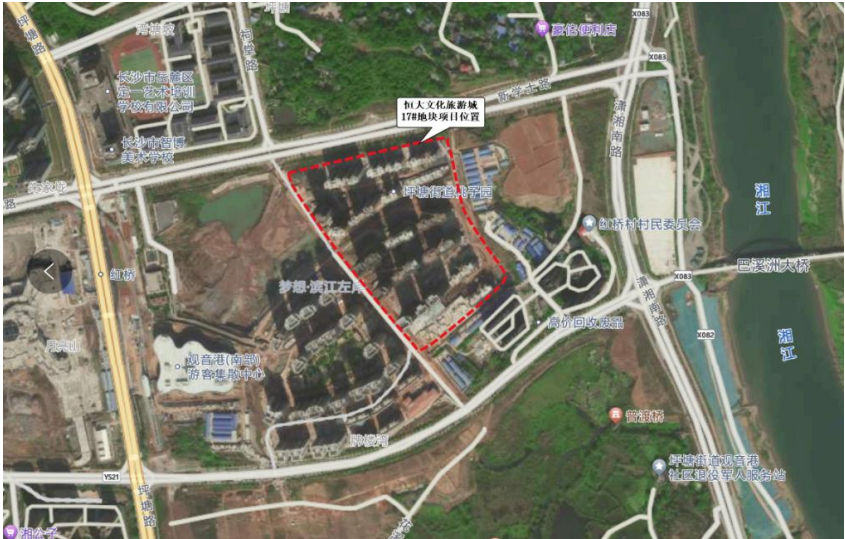
图1 现场环境示意图

事故发生于坪塘街道恒大文化旅游城17#地块（图一，红圈范围内）；事故所在位置（图二，239#-240#栋之间）。
