# 湘西高新区湘西同华置业发展有限公司

## “凤栖云庭”项目万山垅堰塞体排水管涵工程“8.5”一般坍塌事故调查报告

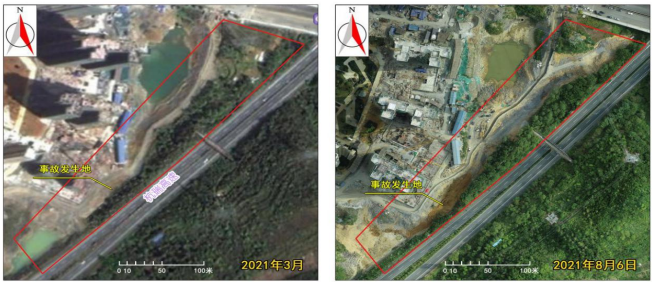
事故前后对比图

图1 边坡坍塌事故前后对比图

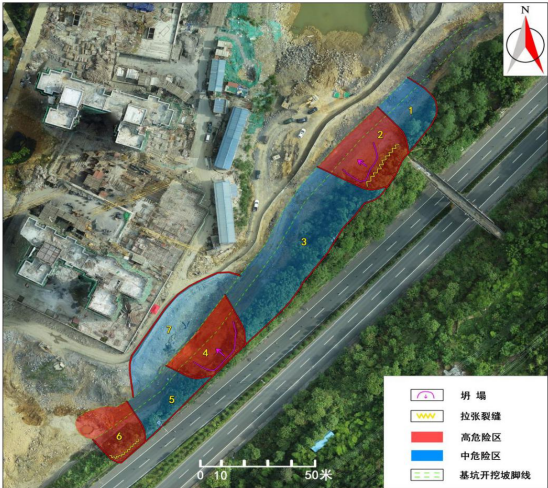
边坡分区及危险性评价图

图2 边坡各区段及危险性评价分布图

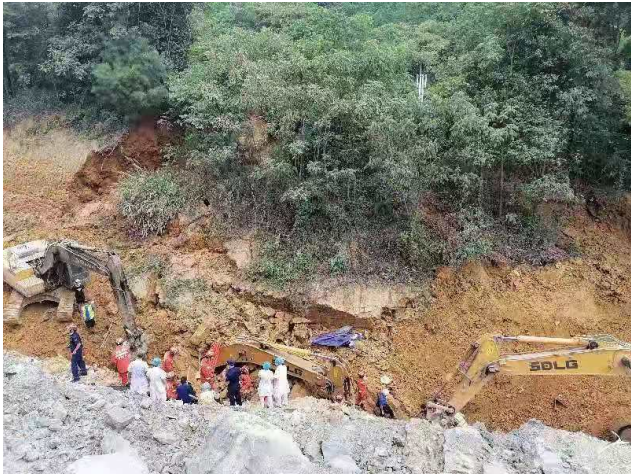
照片1 边坡坍塌救援现场

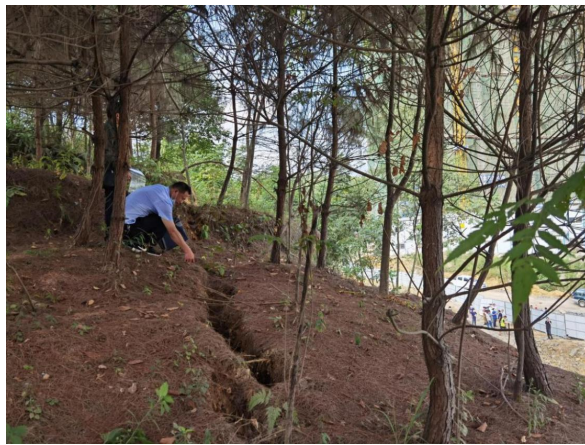
照片2 第2段边坡后缘拉张裂缝

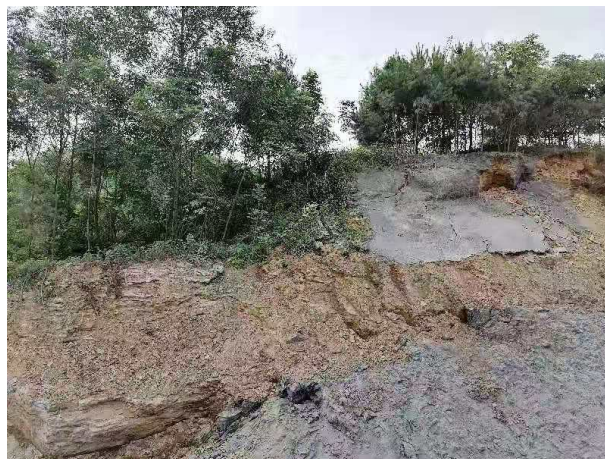
照片3 第2段边坡切坡面喷浆面板开裂变形

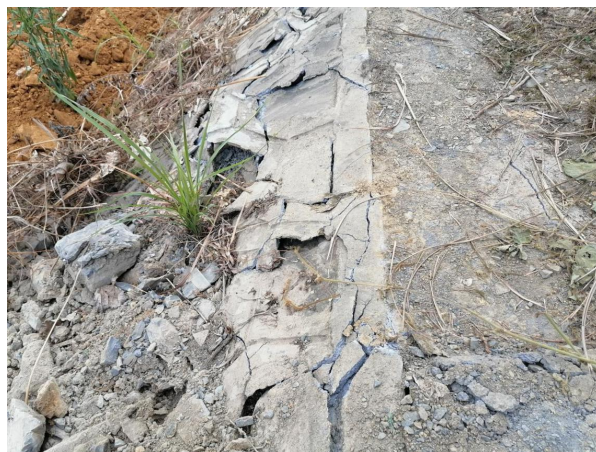
照片4 第6段边坡前缘护坡挡墙鼓胀变形
