# 湛江麻章晨鸣浆纸有限公司“5·18”较大中毒和窒息事故调查报告

湛江麻章晨鸣浆纸有限公司“5·18”较大中毒和窒息事故调查报告  
编制单位：湛江麻章晨鸣浆纸有限公司“5·18”较大中毒和窒息事故调查组  
编制时间：2023年10月8日

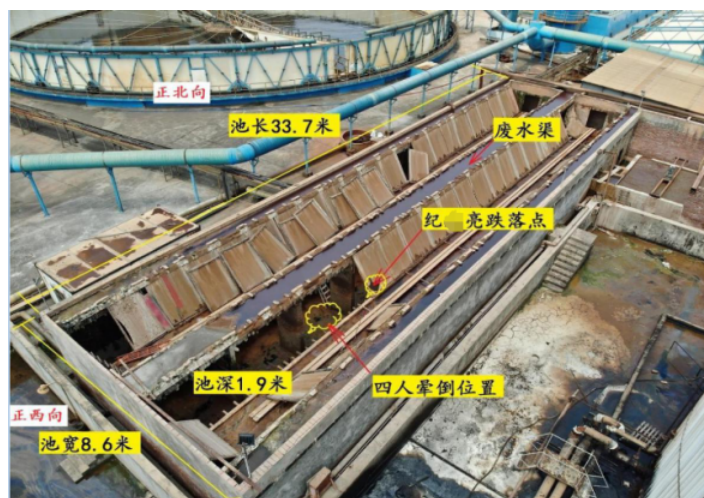
图6 斜网捞浆现场航拍图

斜网捞浆装置空间布局分上下两个部分，上部为斜网捞浆作业区，作业区分为相对独立的南、北两个作业区，斜网下部为集水池。纪某亮跌落点位于南作业区西向起第6张斜网位置（如图6所示）。综合斜网、集水池现场勘察情况，斜网捞浆及集水池外形构造及相关尺寸数据汇总形成整体情况如图7所示，剖面图如图8所示。

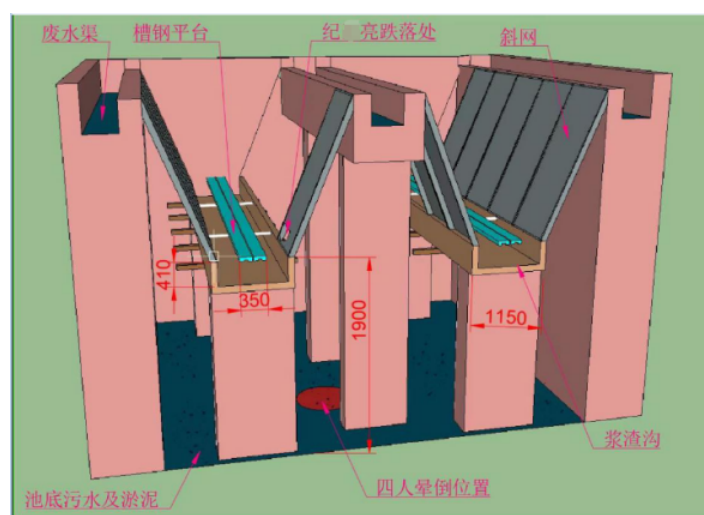
图8 捞浆斜网及集水池构造剖面示意图

三、事故原因  
事故调查组通过深入调查和专家论证作出以下事故原因分析：  
（一）事故原因分析  
**1.环境及设施的危险状态**  
集水池作业环境性质。事发捞浆斜网下方的集水池四周封闭，只在西南角留出一个1.6×1.1米的门洞，作为污水排放口和入池通道，上部全部由铺设满布的斜网（污水顺斜网流下时，形成水膜密封面），池内均布支撑污水渠、渣浆沟的砖砌立柱（如图8、图9所示）；正常运营时，排放口形成0.3-0.4米深的水流，人员可以进入，但须跨越水沟围堰并蹬水从排放口进入；正常运行时，集水池内部不是工作场所（科晶公司口头要求人员不能进入），只是在污泥累积到有必要清理时才进入的临时性工作。对照59号令对有限空间的定义<sup>[1]</sup>，及应急厅函〔2020〕299号文件关于有限空间特点的说明<sup>[2]</sup>，认定捞浆斜网下方的集水池为有限空间。  
集水池为密闭空间且长时间封闭，提升泵持续泵入废水，含浆渣废水经斜网过滤，浆渣覆盖斜网，流淌废水在斜网面形成水层膜，池内废水淋漓。由于事发当天天气炎热，集水池中充斥大量蒸气，氧气含量不足且闷热潮湿。

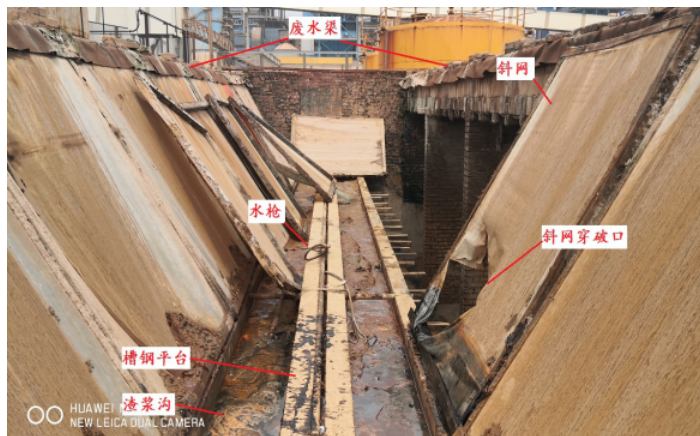
图9 捞浆斜网内部现场情况

每个作业区设置一条作业通道平台，三条废水渠向两个作业区的四行纵向排列的斜网分流和配送废水；一个捞浆作业区有两组斜网、一条渣浆沟（沟面设置有槽钢作业通道平台）。作业通道为敞开式结构，通道两侧为过滤浆渣斜网，斜网上方为敞开式的含浆渣废水渠，作业通道两旁为敞开式的深度0.3米的浆渣收集沟，渣浆沟宽×深为1.15米×0.41米，下方为集水池，作业通道宽0.35米，科晶公司的作业人员每半小时巡检一次，平均每3-5小时使用水枪冲洗一次滤浆斜网。捞浆作业区现场情况如图9所示。

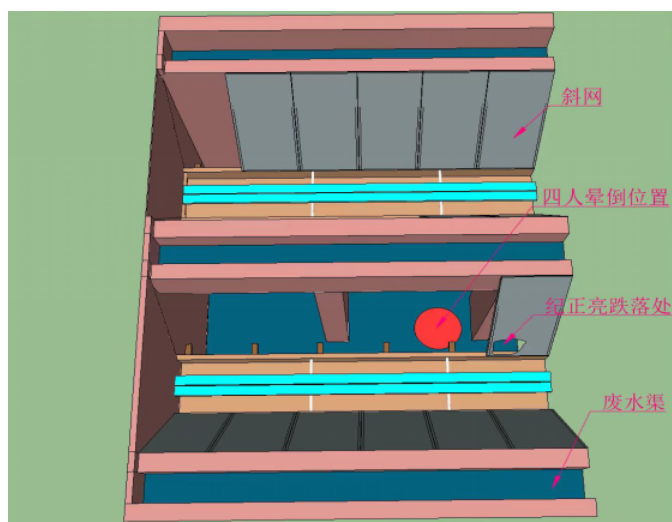
图10 事发点俯视示意图

集水池位于捞浆作业区的正下方，池底由西向东倾斜，池中间位置建有中间废水沟的砖砌支撑柱。集水池呈东西向布置，东西长33.7米，南北宽8.6米，池深1.9米，废水渠与斜网槽钢作业平台的垂直高度为1.76米，斜网长为2.2×1.5米。集水池日常水深0.3至0.4米。纪某亮跌落点与4人晕倒位置间约2米距离。纪某亮跌落点及纪某生、纪某翔和王某法等4人晕倒位置示意图如图10所示。集水池情况如图11所示。集水池池底有累积沉淀的黑褐色淤泥，情况于图12所示。

另现场勘察，纪某亮跌落位置与发现晕倒的位置有约2米的距离。

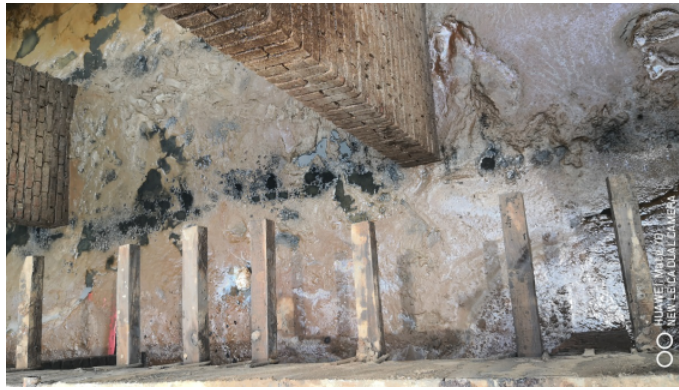
图12 集水池池底污泥

**4.四人死亡的原因分析**  
纪某亮跌落池中，头晕乏力中挣扎约2米距离，挣扎中搅动池底污泥层导致积聚的硫化氢、一氧化碳气体溢出，纪某亮吸入硫化氢、一氧化碳气体昏迷晕倒。纪某生、纪某翔、王某法三人急涉水来到纪某亮倒下位置，纪某生、纪某翔奋力施救，王某法一旁协助，施救中加剧搅动池底污泥，硫化氢、一氧化碳持

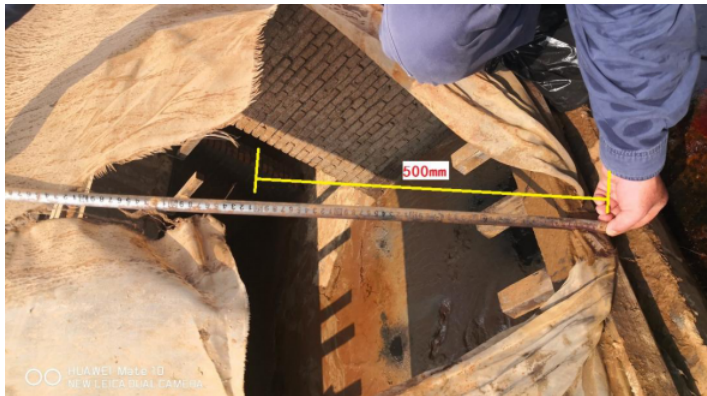
图13 斜网穿破孔中心尺寸

经现场勘查和气体检测，浆渣收集区域作业通道及集水池未检测出有毒气体，在旁边未发生事故的集水井检测出微量氨气。事发时纪某亮在通道进行斜网清洗作业，作业及通道平台宽0.35米，渣浆沟深0.4米，沟面敞开无防护，通道没有设置防护栏。纪某亮身高1.71米，现场斜网穿破口中心位于斜网边框上方0.5米处，由此可以排除纪某亮从槽钢平台或渣浆沟直接跌落集水池的可能；渣浆沟深0.4米，技术组推断，纪某亮在西侧起第6块斜网处脚踏空踩入渣浆沟、身体失去平衡后侧倒落入积水池。斜网穿破情况如图13所示。
