## 滨湖新区供热一次网改扩建项目“9·22” 起重伤害事故调查报告

2022年9月22日11时左右，滨湖新区一次网改扩建工程建设项目（2021年度）二标段在三杜街濠阳二路向西600米处进行热力管道铺设施工过程中，造成1人死亡，直接经济损失约210万元。

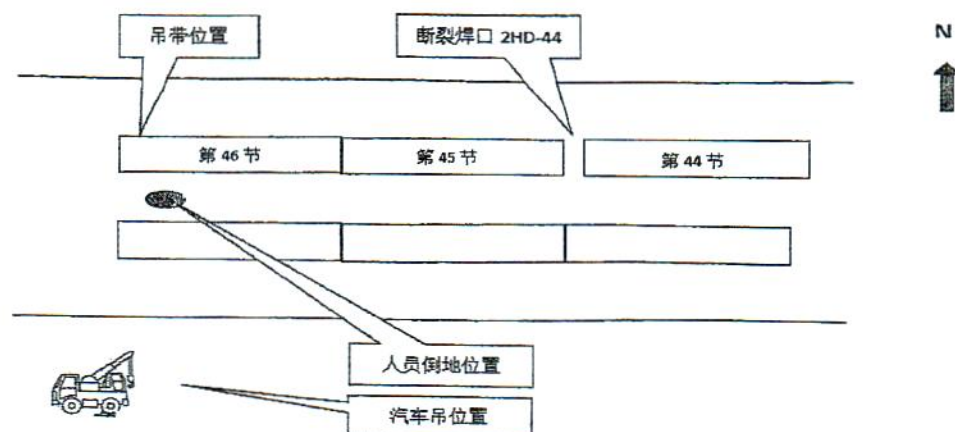
滨湖新区一次网改扩建工程建设项目（2021 年度）“9·22”起重伤害事故现场示意图

在已开挖完成的管槽沟中从东向西铺设热力管道，管槽沟结构成梯形，长度约 550 米，上口宽约 8 米，沟底宽约 4.1 米，均深约 3.2 米。管槽沟内铺设有南北两排管道，为直径 1.42 米×0.018 米/1.76 米×0.02 米的复合管道（内钢管层外橡塑保温层），每根复合管道均是定尺 12 米，南北两排管道之间最短间距 0.5 米，现场有汽车起重机一辆，（型号为三一汽车 STC300C，合格证书编号 WDE082015200288，发证日期为 2016 年 2 月 29 日），位于管道最西端、管槽沟南岸，该汽车起重机用单根吊带将北侧管道西头吊起，吊臂探出约 8M，吊钩位置在北侧管道的正上方，死者位于南北两排管道之间，距管道最西端约 3 米处。（注：因事故救援，事故调查组现场勘察时，现场情况已不是事发时状态）。

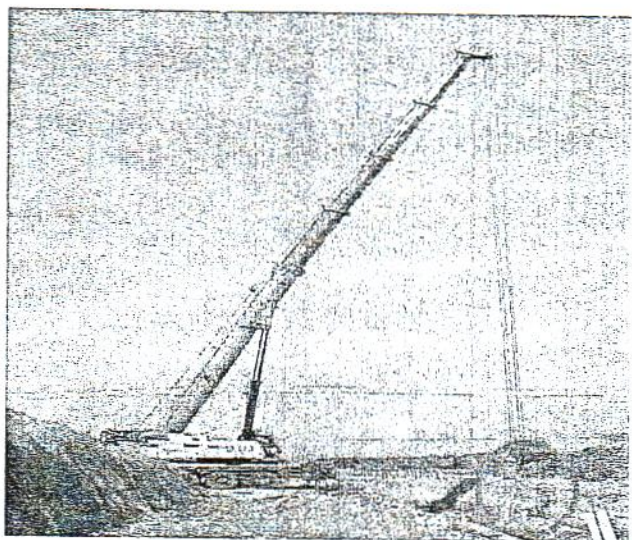
汽车起重机位置及吊点位置

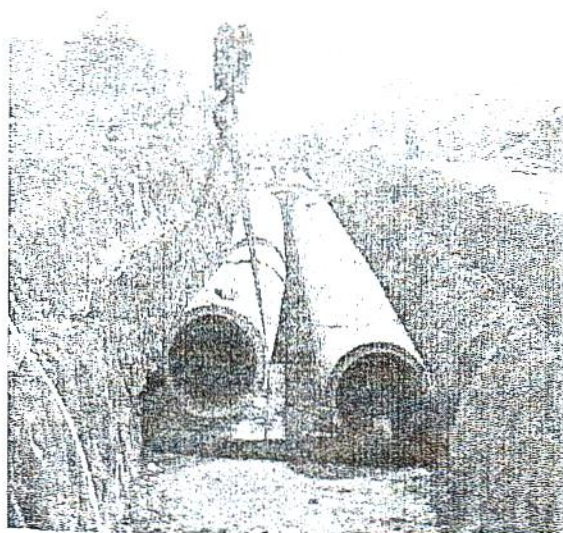
管道两侧无加固措施

采用汽车起重机进行热力管道安装施工，在吊着第 46 节管道调整平直度过程中，在汽车起重机向上拉力与管道自身重力的合力作用下造成第 44 与 45 节管道间焊缝开焊断裂，因管道未采取临时固定措施，导致第 45、46 管道段向南摆动，将正在两组管道之间违规冒险填土打墩作业的吴玉林挤压致死，是造成事故发生的直接原因。

（2）未对一端吊起暂时处于停止状态的管道采取临时固定

措施，违反了《建筑施工起重吊装工程安全技术规范》（JGJ 276-2012）第 3.0.19 条<sup>2</sup>的要求。

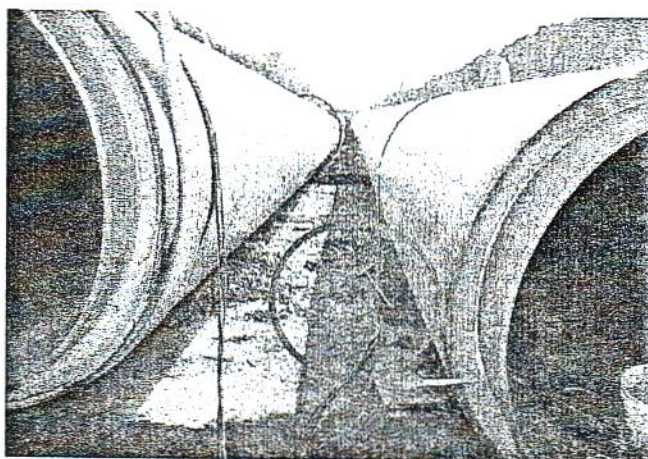
死者位置
