# 一般中毒和窒息事故调查报告

潜江市新柳伍食品科技有限公司 “5·20”

一般中毒和窒息事故调查组

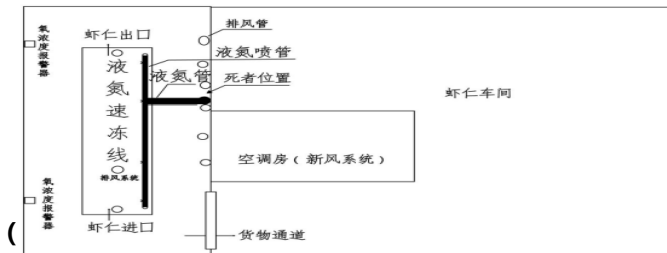
图1 液氮速冻间平面图)

(1) **事故车间**：事故发生地为新柳伍食品公司液氮速冻间，该车间是一条速冻生产线，基本尺寸为： $35300 \times 4300 \times 3300$ （mm），在速冻间中间设置有一台液氮速冻机。从南面物料通道边缘起，至液氮速冻机出料口均匀分布有六根DN300的排风管（单台轴流风机额定抽风量： $3000 \text{ m}^3/\text{h}$ ），进、出料口各设置1根DN300的抽风管（单台轴流风机额定抽风量： $3000 \text{ m}^3/\text{h}$ ），速冻机前后各设置1根DN300的新风送风管（单台轴流风机额定送风量： $3000 \text{ m}^3/\text{h}$ ）；北侧靠近进出料口端的墙上各装设有1台氧浓度检测报警仪，距离地面高度约1.5m；车间顶部设8个空调送风口；空调房（单台 $32000 \text{ m}^3/\text{h}$ ，共8台）隔墙与速冻车间紧邻，供速冻间和虾尾精加工车间的冷风。（详见图1、图2）

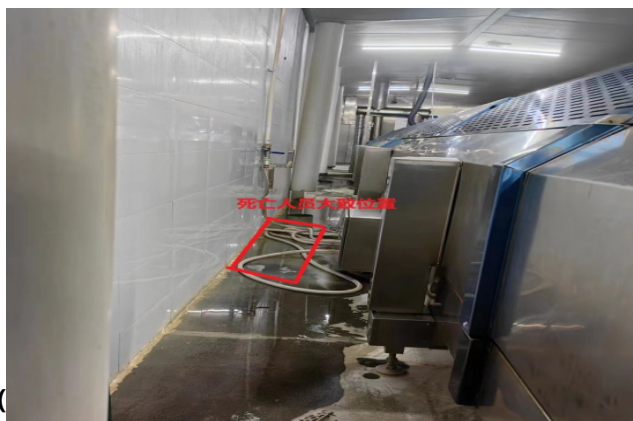
图3死亡人员位置图)

(2) **事故部位**：死亡人员地点位于速冻车间南面第三、四根排风管之间。受伤人员大部分位于速冻机进料口至疏散门2米之间区域。详见图3。
