# 珠海市横琴新区“4·10”一般窒息事故 调查报告

2021年4月10日18时10分许，珠海市横琴新区（现已改革为横琴粤澳深度合作区，以下涉及相关人员和机构的表述仍然沿用事故发生时的状态）环岛北路108号附近发生一起一般窒息事故（以下简称“横琴‘4·10’事故”），造成2人死亡，直接经济损失约为370万元。

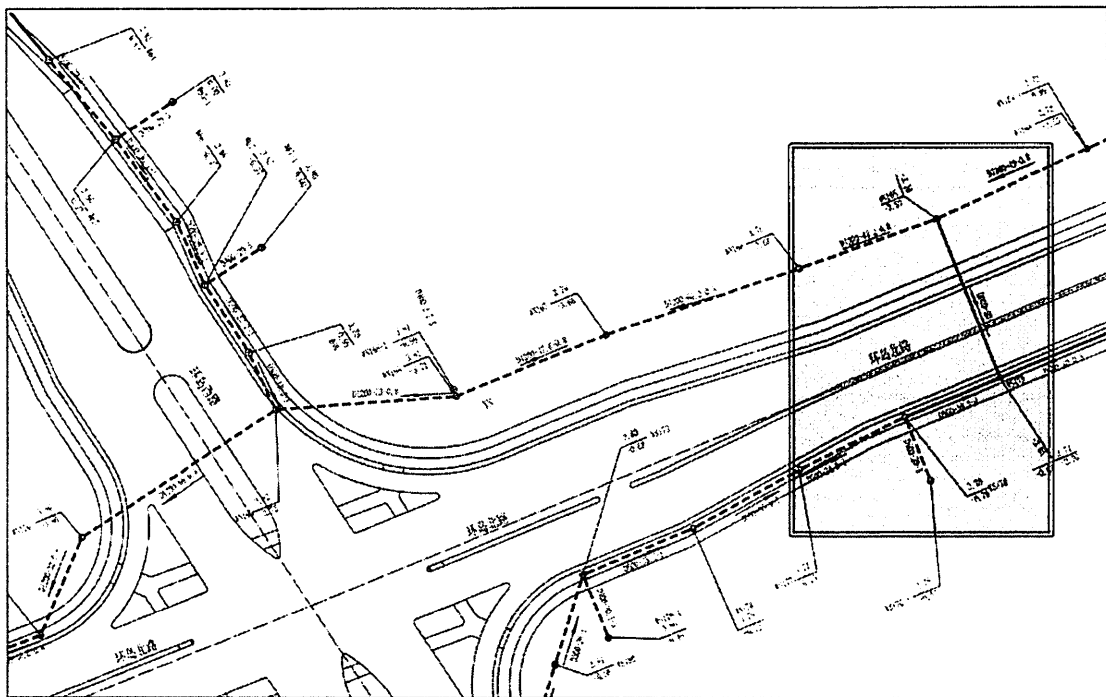
图1 事故发生点污水管网图

事故现场位于珠海市横琴新区环岛北路108号附近WS175井（深约6.5米，管道直径约0.6米）内，事故井位于施工单位正在进行非开挖修复W64-WN168管段的上游（详见图1）。2021年3月10日至13日，施工单位在WS175井及WS165井内对上游两端管口进行砖砌封堵（墙上预留110mm导流管）。不进行下游管道修复时，WS176井和WS174井上游污水通过开启WS175井内导流管阀门汇入WS175井后流往下游（详见图2、图3）。
