## **【事故调查报告】田家庵淮南市宗屹消防工程有限公司“7·30”一般触电事故调查报告**

2023年7月30日9时30分许，田家庵区朝阳中路商贸文化广场南门大药房院后北墙门面房（田家庵区潮玩街区电玩娱乐城）发生一起触电事故，造成一人死亡，直接经济损失约116万元。

调查认定，田家庵淮南市宗屹消防工程有限公司“7·30”一般触电事故是一起企业主体责任不落实、从业人员违章操作而导致的安全生产责任事故。

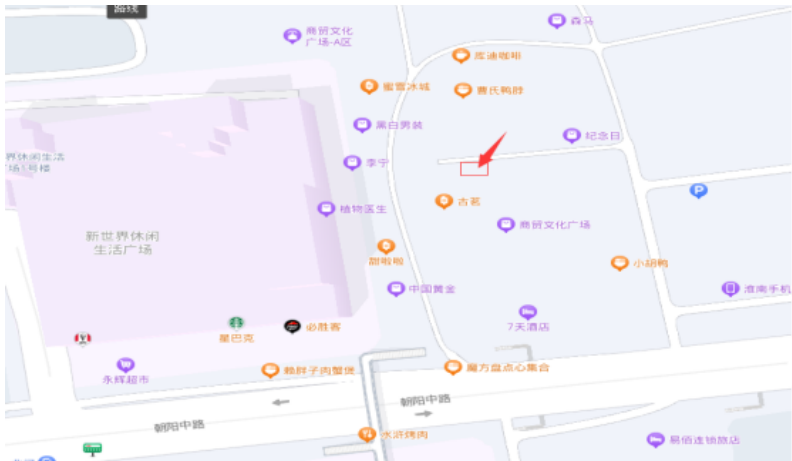
图1 事故发生地点

2023年6月29日，薛小敏（田家庵区潮玩街区电玩娱乐城经营者）租赁淮南新欣医药有限公司位于商贸文化广场南门大药房院后北墙门面房（见图1）开设田家庵区潮玩街区电玩娱乐城。7月1日庞士所承揽水电改造工程并进场施工，安排姚珊宝（无低压电工特种作业操作证）对现场电路进行改造，姚珊宝对总配电箱内的所有连接线及断路器进行重新布置；7月13日淮南市宗屹消防工程有限公司口头约定承揽消防改造工程，7月23日消防改造开始进场施工，7月30日事故发生，事故发生时现场同时在进行木工装修作业。

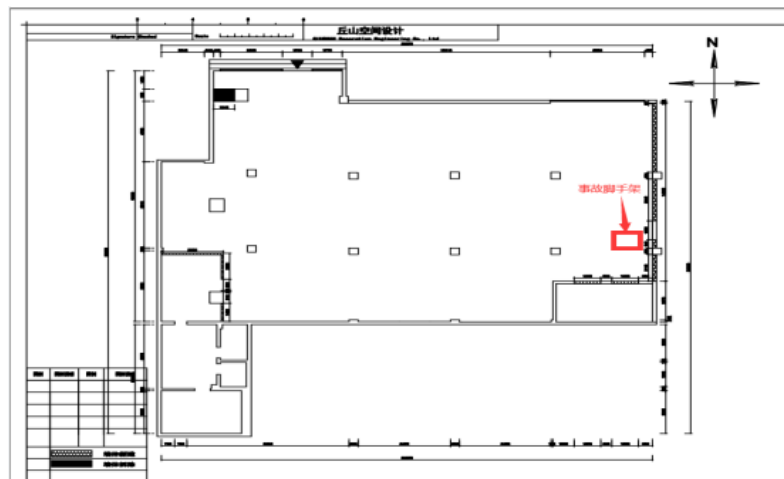
图2 事故店铺平面图

2023年7月31日上午，事故调查组成员对事故现场进行了初次勘查，事故发生地点为田家庵区潮玩街区电玩娱乐城内东南侧的消防改造工程施工现场，店铺整体呈L形（见图2）。

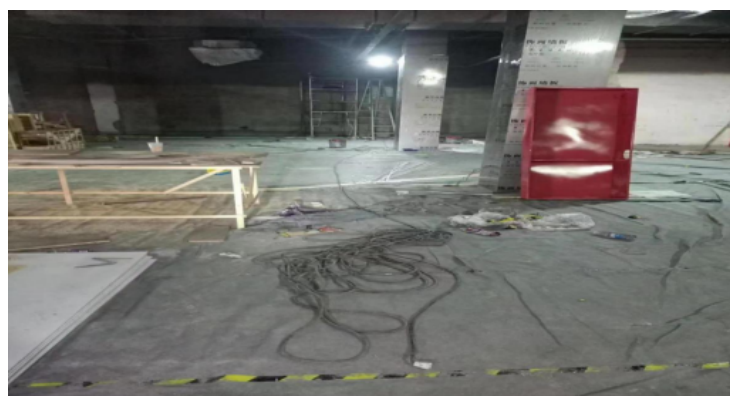
由于事故发生前期受“卡努”台风影响，持续降雨造成空气潮湿，7月30日当天刚下过雨，室内温度较高，湿度大，事故现场杂乱（见图3）。

图3淮南市宗屹消防工程有限公司“7.30”触电事故现场图

房屋东南角有一个四层2.9米高移动式钢制脚手架，脚手架四脚设有可移动的塑料轮，脚手架西北侧地面上留有一摊血迹。现场墙面布置的电线接线混乱，且线头绝大多数裸露，未用绝缘胶布包裹。检查配电房内的配电箱，发现箱内接线混乱（见图4）。

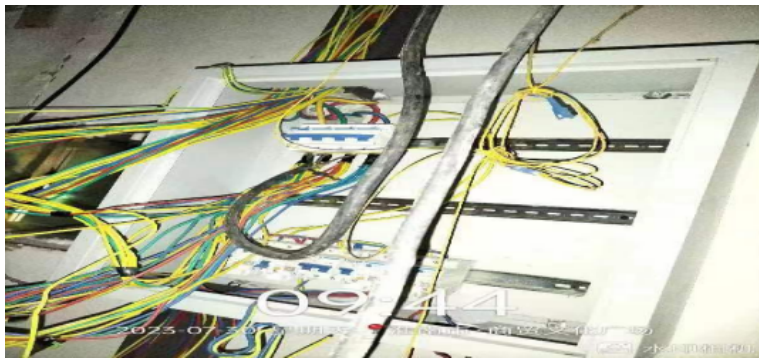
图4 现场配电房内的配电箱接线混乱

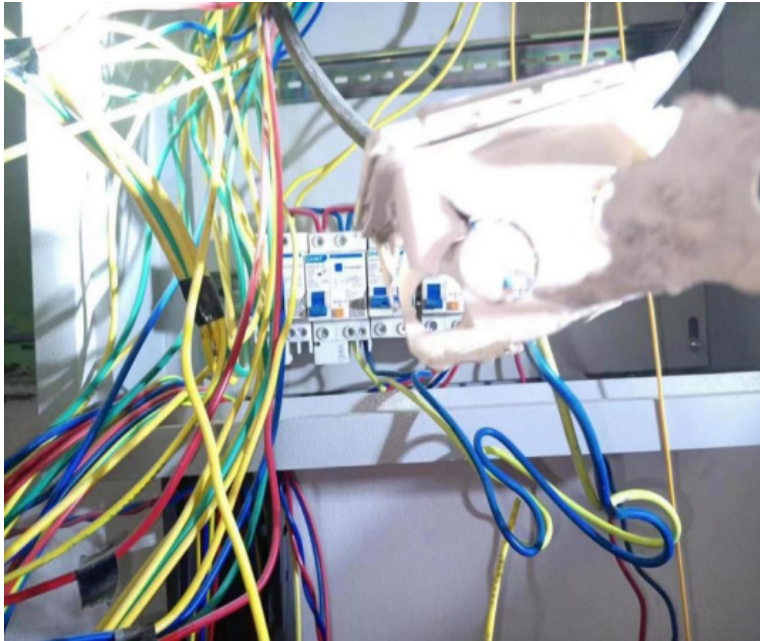
配电箱内有一个通过总空气开关上口直接配线到1P+N的漏电保护器<sup>[1]</sup>，该漏电保护器下口接一破损86接线盒（此接线盒未接地线）（见图5）。

图5 配电箱内的破损86接线盒经1P+N的漏电保护接出

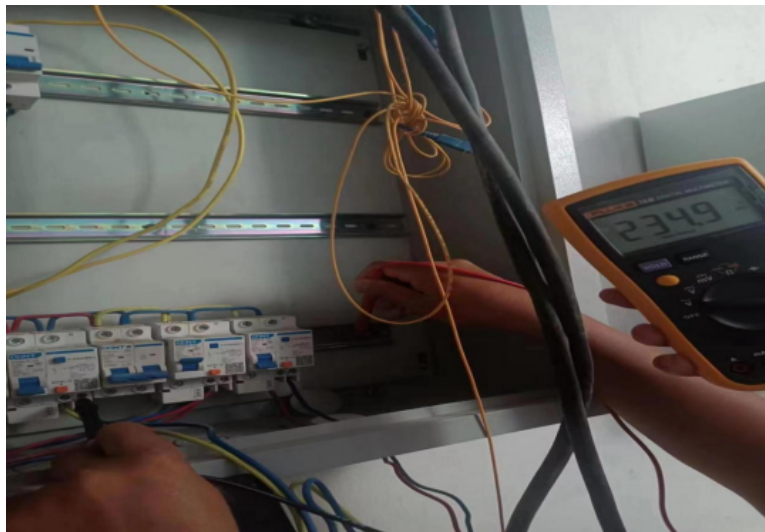
检查时发现此漏电保护器已跳闸，但存在接线错误，本应接入的零线（N线）却错误的接入了火线（L线），本应接入的火线却错误的接入了零线，造成该漏电保护器保护功能失效，漏电保护器跳闸后只能将零线断开，无法将火线断开。8月12日上午，经现场测试发现，该漏电保护器跳闸后，应为0V的出线仍带有234.9V电压（见图6）。

图6 1P+N漏电保护跳闸后该漏电保护器出线仍带有234.9V电压

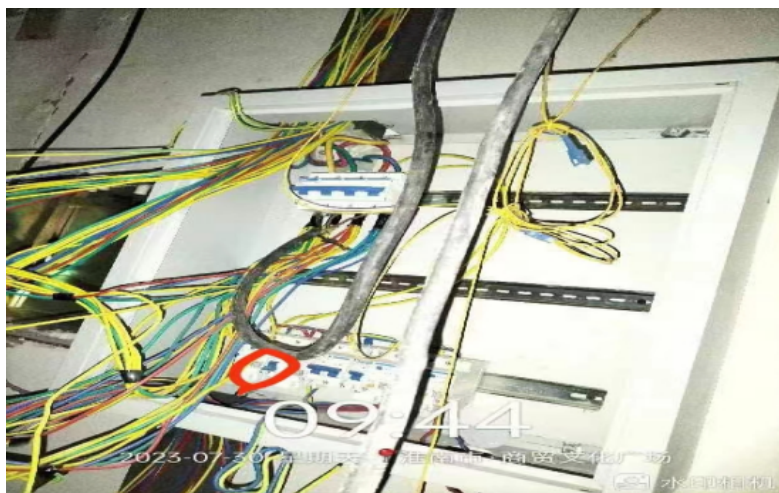
据当日同时在现场施工的木工周兴发描述，事故当天木工使用的电源取自配电房内此漏电保护器下口接的破损86接线盒，再用两副（单副长约20米）插排接到木工作业点。据当时在现场与张贵军一起工作的赵树修描述，张贵军在地面准备好电动打孔机、86型插座面板，将86型插座面板的两相电源插头插在旁边木工正在使用的电源插排上，随后将带电的86型插座面板放在第二层的脚手架上，然后开始从脚手架西侧向上攀爬，以便将这些物品递给脚手架最上层的赵树修。在攀爬到第二层跳板的过程中，头颈部接触到其上方的金属电缆桥架，身体接触到86型插座面板裸露的铜丝，电流经过身体和头部与金属电缆桥架构成回路，此时1P+N的漏电保护器跳闸（见图7）。

图7 事故后配电箱内1P+N的漏电保护器已跳闸图片

但由于此漏电保护器接线错误，未能将电源切断，致使86型插座面板裸露铜丝仍然带有234.9 V电压，电流回路仍然持续存在，从而造成张贵军持续处于触电状态。当张贵军因长时间触电导致双手脱离脚手架后，由于身体失稳从脚手架上坠落导致事故发生。

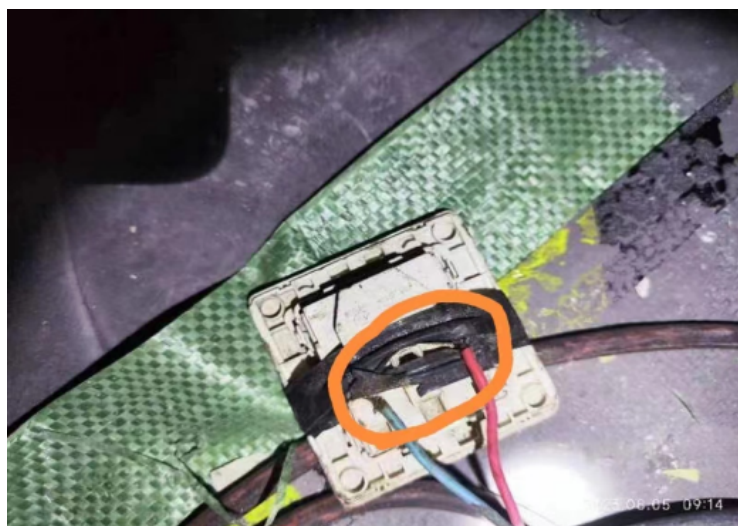
2023年8月4日和2023年8月12日部分事故调查组成员及专家小组成员，再次来到事故现场，对触电瞬间进行模拟测试，对现场电源线路布置进行了认真排查和实景模拟测试，随后用万用表对事故当时在用的86型插座面板、配电箱内的破损86型接线盒、电源线及1P+N漏电保护进行了认真检查检测，检查发现86型插座面板背面接线裸露铜丝（见图8），1P+N漏电保护开关接线错误，造成漏电保护器失效，漏电保护开关跳闸后线路仍然带有234.9V电压。

图8 86型插座面板接线铜丝裸露

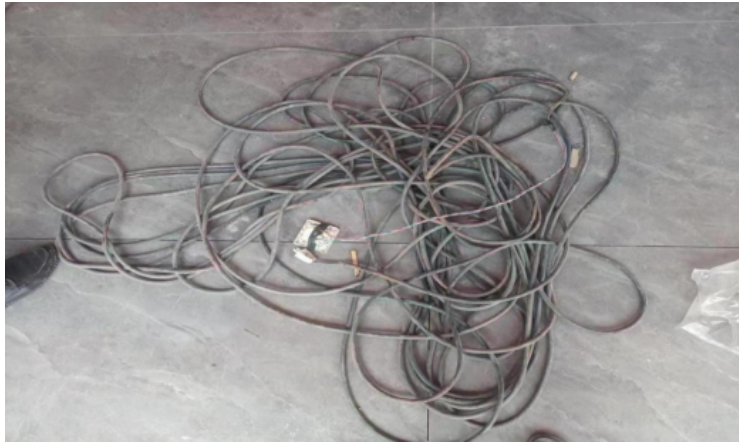
7月30日上午9时30分许，为了安装消防管线，张贵军在地面准备好电动打孔机、86型插座面板，并将86型插座面板的两相电源插头（见图9）。

图9 事故现场使用的86型插座面板接线及两相电源插头

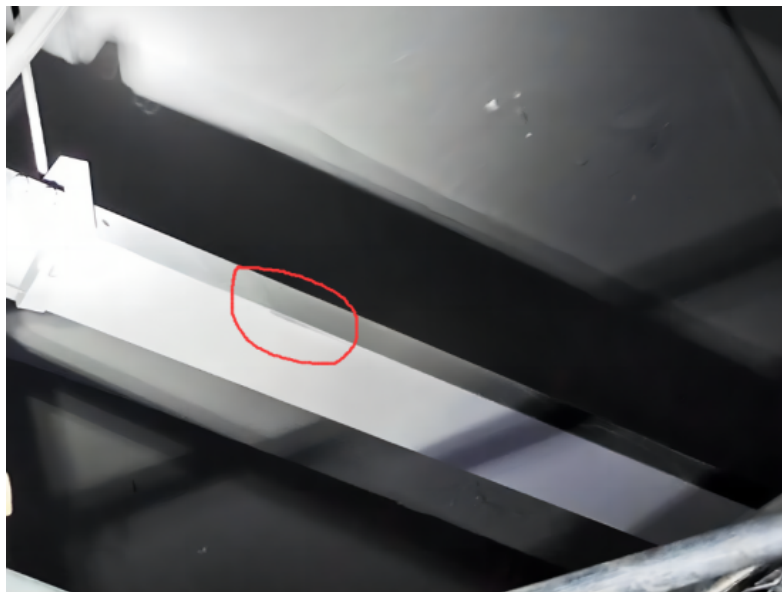
插在木工工位附近正在使用的电源插排后，随后将带电的86型插座面板放在施工点的脚手架第二层上（从地面开始计算，高度约1900mm），然后开始从脚手架西侧向上攀爬，以便将这些物品递给已经坐在脚手架最上层的赵树修。在攀爬到第二层跳板的过程中，头颈部接触到其上方的金属电缆桥架（经现场检测此电缆桥架接地良好，电缆桥架距离第二层脚手架1600mm，距离地面高度约3500mm，触碰痕迹见图10），身体接触到86型插座面板裸露的铜丝，导致其触电。

图10 金属电缆桥架上被死者头颈部触碰过的痕迹

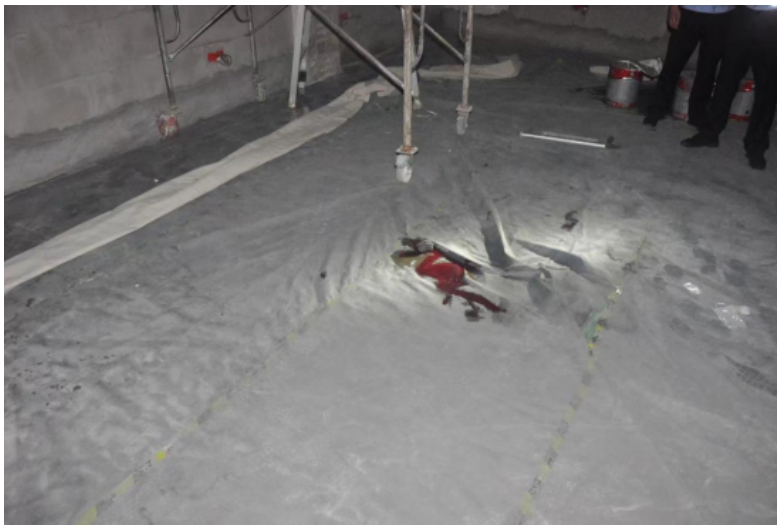
触电的同时张贵军大喊“有电”。在地面指挥作业的张克林听到后，发现张贵军站在脚手架西侧第二层跳板横杆上，脖子向后仰，抵在金属桥架上，双手僵直，脱离脚手架。张克林见状迅速往配电房方向跑，准备切断电源。在跑了大概六七米后，听到张贵军从脚手架上坠落的声音后，回头看到张贵军头朝北脚朝南面朝下俯卧姿势落地，额头右侧着地，有血液流出（见图11）。

图11 事故现场地面上的血迹
