# 盐田区东顺雅苑主体工程“6·3”

## 触电一般事故调查报告

触电一般事故调查组

2022 年 10 月 17 日

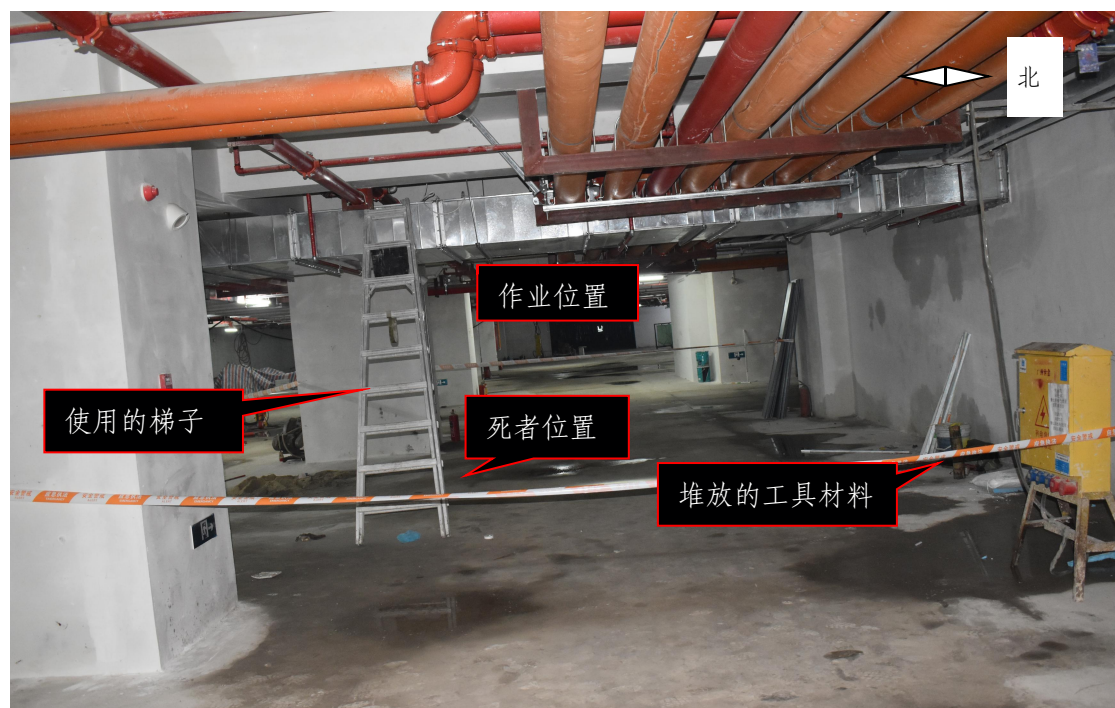
图 3 负二楼现场位置图

2. 现场地面有一铝合金人字梯折叠成单梯，梯头搭在事发点顶板下的消防风道（宽 1.6m，厚 0.4m，上端离顶 0.5m）东侧，梯头、梯脚均无绝缘胶垫；在梯脚下北侧水平距离约 1.4m 处有一个黄色的安全帽，帽口朝上置于地面，帽盔表面无破损；梯脚北侧水平距离约 0.3m 处有一把拨线钳，拨线钳右侧手柄绝缘套管脱开，金属手柄外露，钳口闭合。

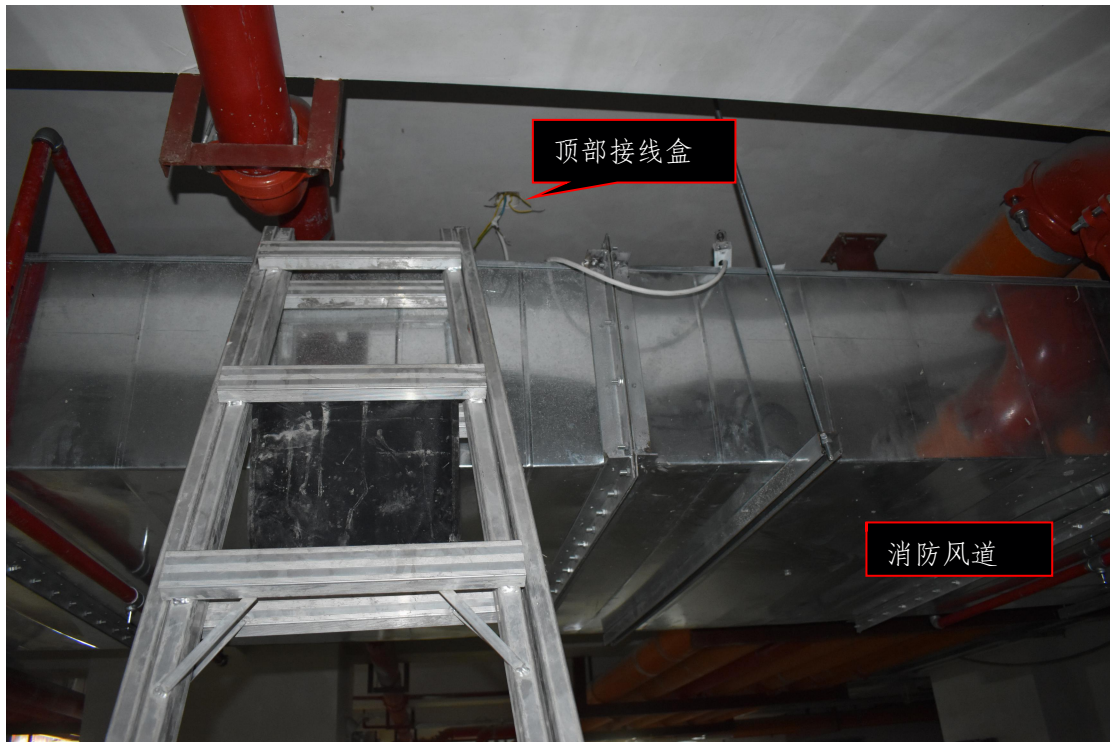
图4 负二层顶端接线盒位置图

3. 铝合金人字梯所搭接的消防风机管道上方 0.5 米顶板上，有一朝下接线盒，从盒里分出 6 根导线，黄色、蓝色、黄绿双色导线各 2 根，其中 2 根黄色导线为相线，线头绝缘胶皮已经剥离；经现场检测，其中一根黄色导线带电。

5. 事发接线盒进线电源由负二层风机房照明配电间配电箱内接出，进线漏电保护开关处于合闸状态。

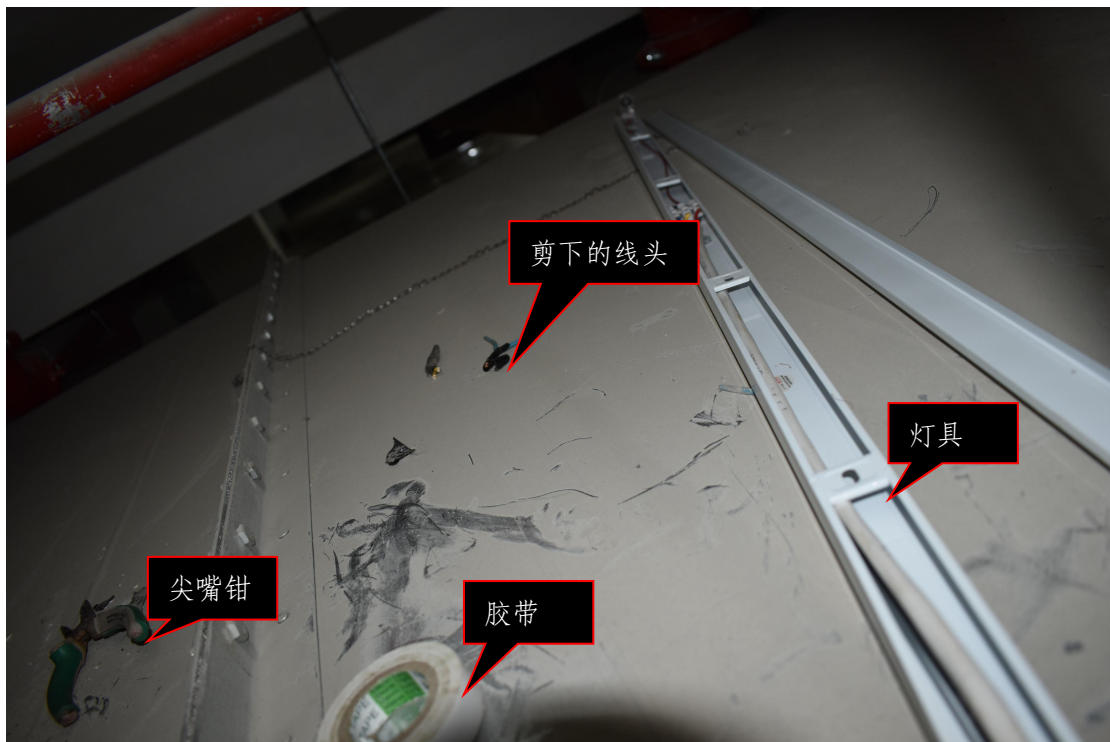
图5 消防风道上摆放的工具材料

4. 消防风机管道上面，放有剥线钳一把，绝缘胶布一卷，LED 灯管一套，以及被剥、剪下来的胶皮、导线头；剥线钳有一手柄前端的绝缘胶皮护挡扭转（可导致失去保护作用），手柄下端部绝缘胶皮有裂纹；消防风道上的 LED 灯管的护套连接线内有两根导线，其中有一根已经与顶板上线盒内的蓝色导线（零线）连接。

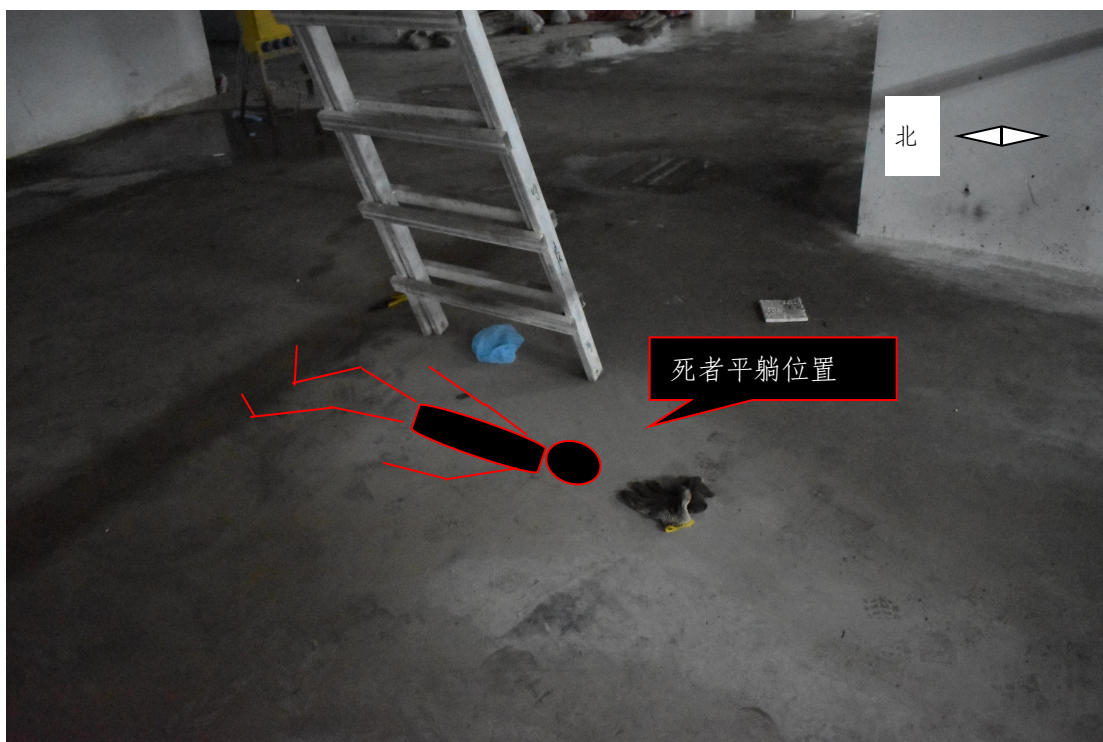
图 6 死者位置示意图

6. 根据第一目击者录下的短视频，当时死者呈头南脚北，面斜朝上横躺在铝合金梯子下方，上穿反光背心，脚穿普通胶底鞋，未戴绝缘手套；

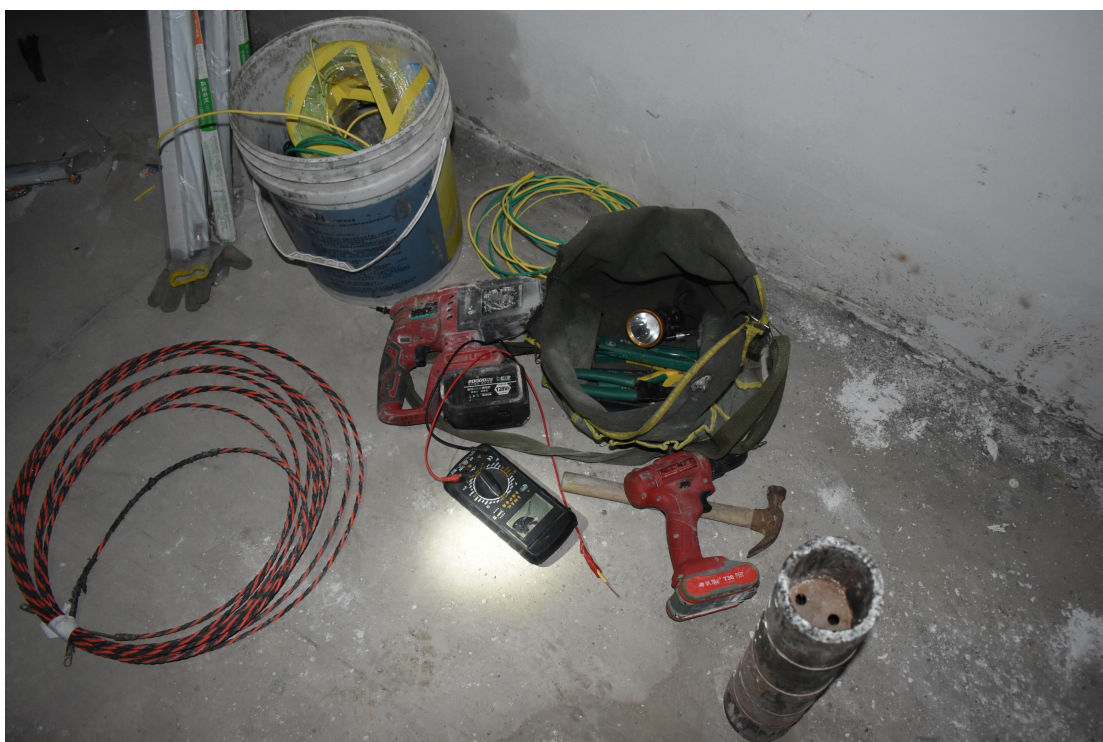
图 7 现场北墙放置的作业工具、材料图

7. 事发区域北墙边，放有作业人员携带的安装灯具使用的工具袋、手电钻、手钳、锤子、电线、胶带、灯管等工具

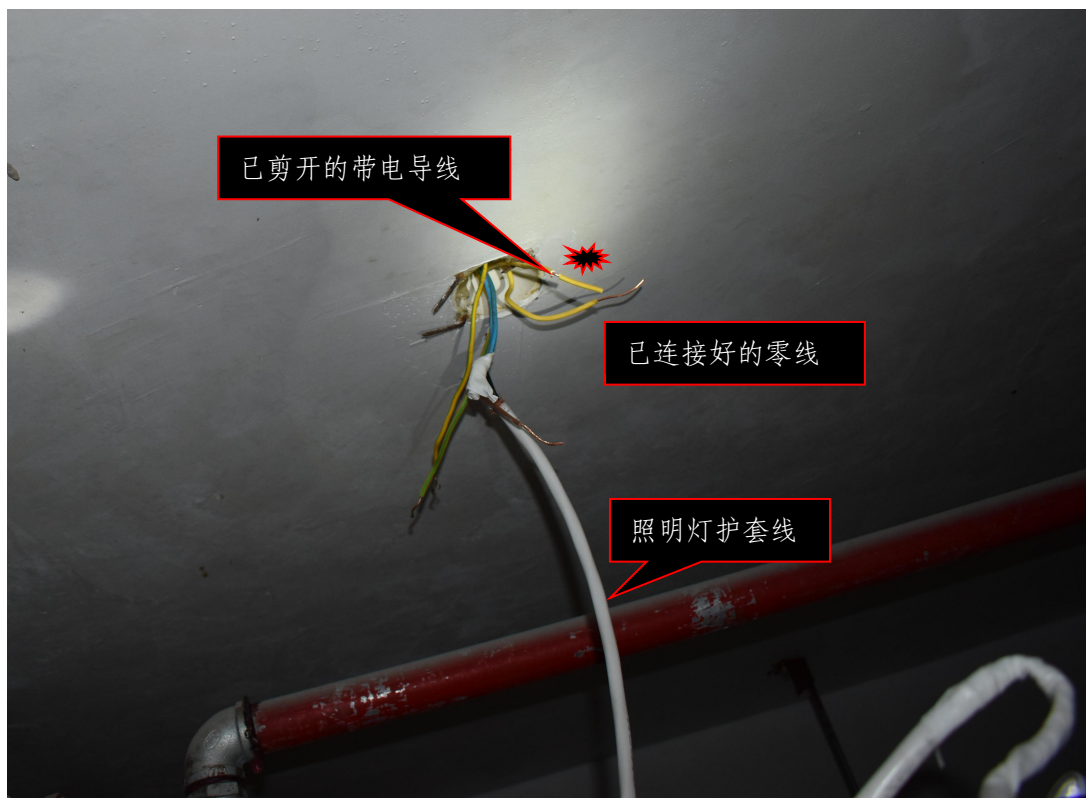
图 8 已连接的导线情况图

根据现场勘查,结合相关司法鉴定等情况,对死者触电原因分析如下:孙某阳独自一人登上搭靠在消防风机管道上的铝合金人字梯,进行LED灯管电源线与顶板上接线盒的导线驳接作业,孙某阳首先拆除了接线盒出来的所有导线上包裹的黑色绝缘胶带,然后将LED灯电源线内一根导线与线盒出来的两根蓝色导线(零线)绞接在一起,并用白色胶带进行包裹。接着,孙某阳使用尖嘴钳对线盒出来的两根黄色导线端头绝缘层进行剥离,在剥离完一根(未带电相线)后,开始剥离另一根导线(带电相线)端头的绝缘层时,拿尖嘴钳的右手食指,由于尖嘴钳手柄上端的绝缘护挡扭转导致失去保护作用,因此触碰到了裸露带电的钳体而触电,从梯子上跌落,身体右侧着地。

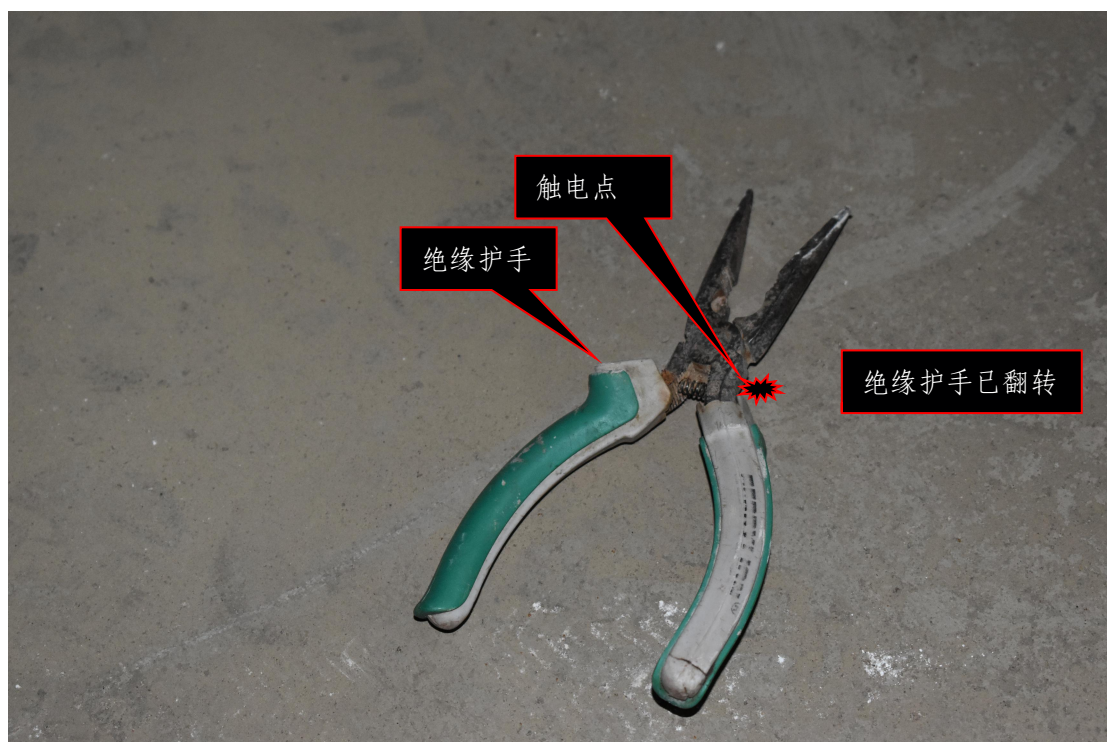
图 9 使用的尖嘴线钳

作业人员违反安全生产相关规定,在未取得特种作业证,未穿戴劳动防护用品(绝缘手套、绝缘鞋等)情况下,违规带电进行照明灯电源线接驳电工作业,手指不慎与带电体发生接触导致触电身亡。

能力，增强员工遵章守规安全意识；做好特种作业人员的管理，保证持证上岗，具备安全生产知识和技能，满足特种作业安全生产条件；严格遵守电工作业安全操作规程要求，穿戴必要的劳动保护用品，杜绝带电作业；搞好风险识别和隐患排查，杜绝违章指挥，及时制止各种违规作业行为，并加强节假日施工现场的安全管理，严格履行现场安全管理、监护责任；根据相关要求，开展现状安全评价，查找存在的不足和问题并及时整改，有效保证经营单位各项安全生产条件，提高安全管理水平。
