# 盐田御景佳园项目“8·2”一般 物体打击事故调查报告

盐田御景佳园项目“8·2”一般  
物体打击事故调查组

# 盐田区御景佳园项目“8·2”一般物体打击事故调查报告

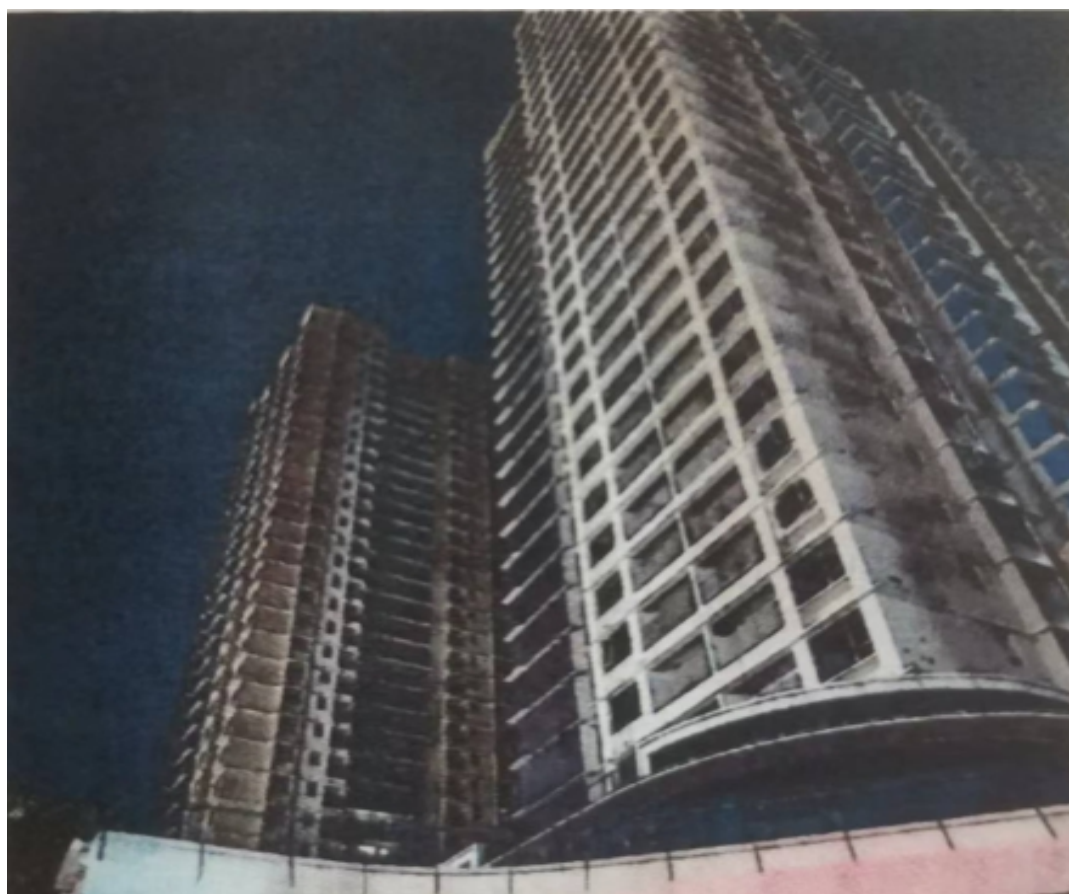
图3 事发建筑外观图

事故发生在 2 栋 A 座 3 号电梯井道内，发生人员伤亡位置为电梯井 9 层和 10 层中间。截止到事发前，该栋建筑主体结构已基本完成，进入载人电梯安装阶段。

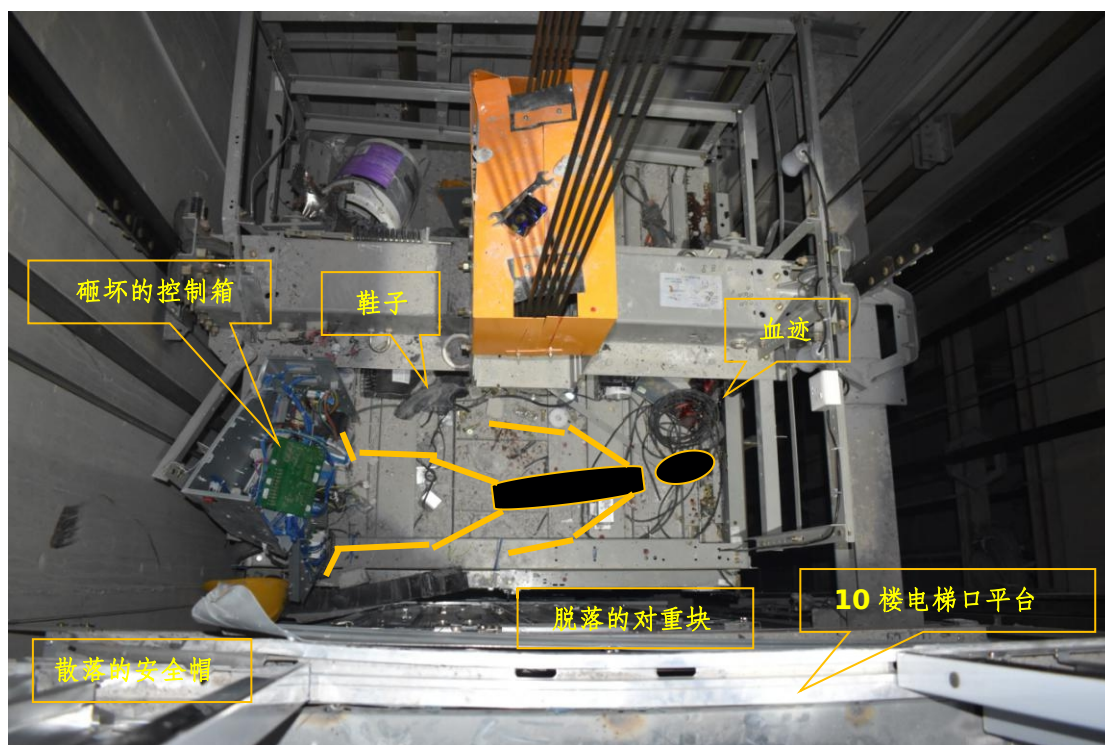
3.轿厢顶的西南角有一黄色安全帽,安全帽中间有一横向下陷砸痕,帽前部中间裂开分为两半,内衬断裂。

4.轿厢顶西侧边上有一被砸坏的控制箱,外部严重变形,内部控制板等部件脱落。轿厢内掉落三片电梯对重块,其中一块完好,另两块断碎。(见图 4、图 5)

图 4 对重块坠落现场情况

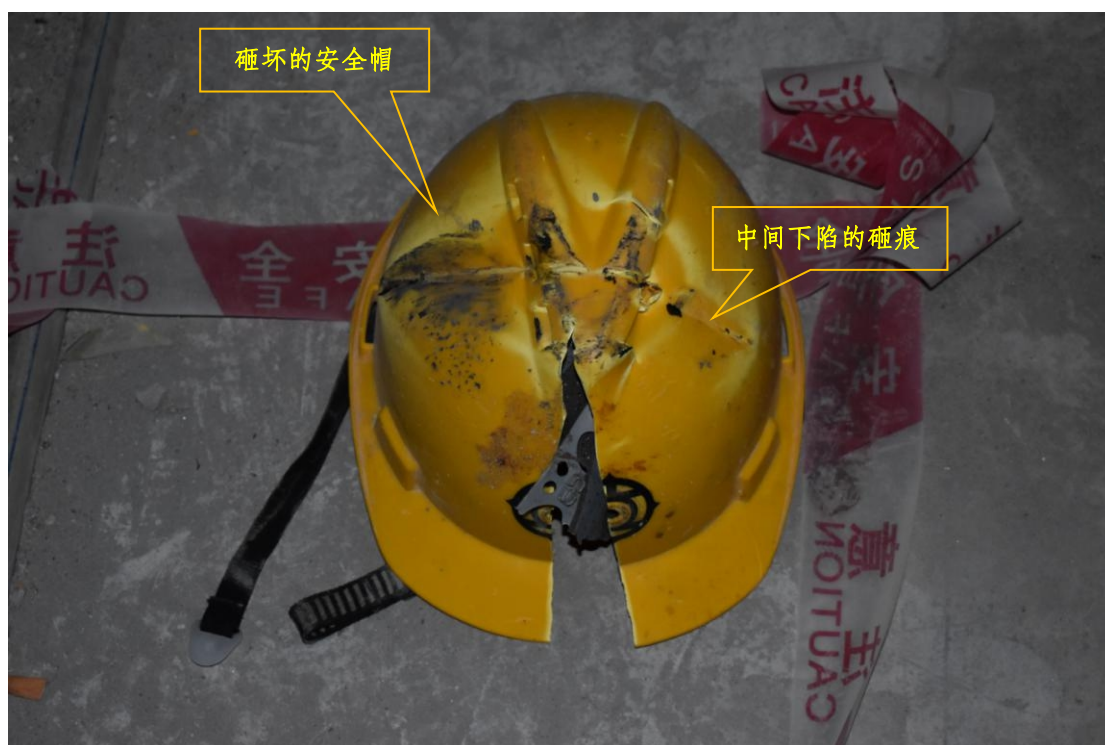
图 5 砸坏的安全帽

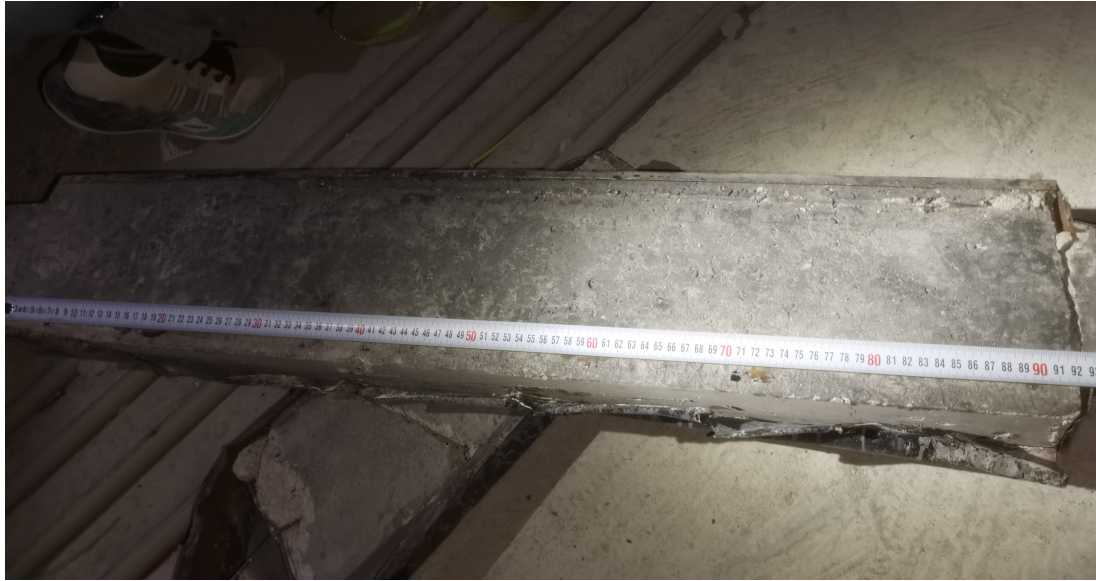
5.实际测量对重块的长、宽、高分别为 104cm、17.5cm、7cm。对重块材质为混凝土，被厚约 1mm 的铁皮三面包裹，

重约 35kg。（见图 6）

图 6 坠落对重块情况

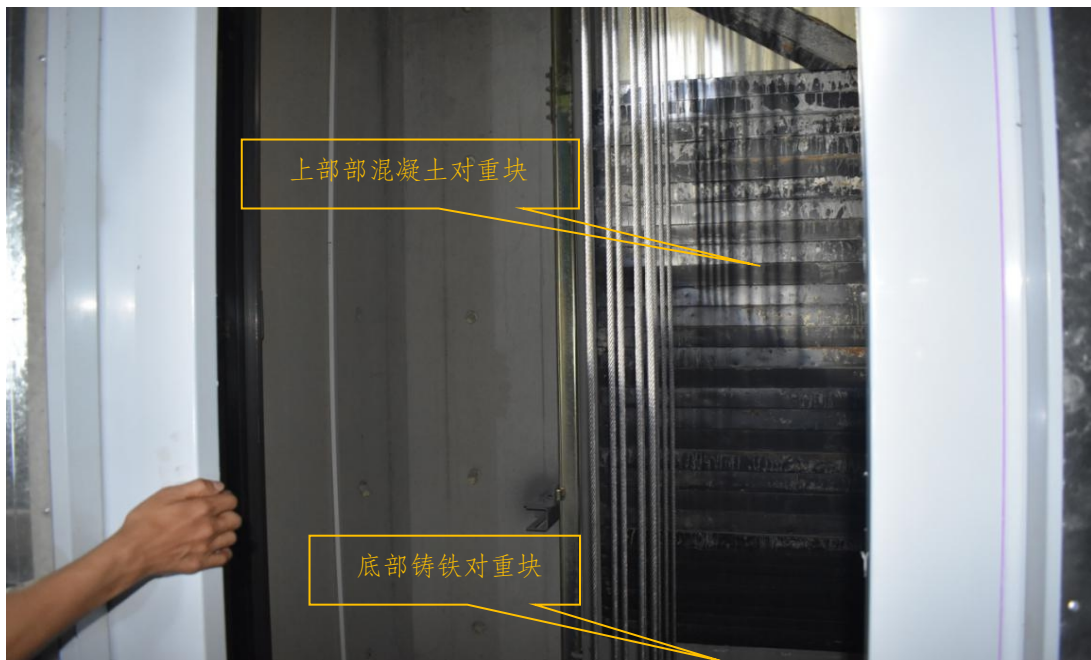
6.事发时电梯对重架位于 21 楼中部，对重架上共 32 块对重块，分别由位于下部的 9 块铸铁材质对重块和上部的 23 块混凝土材质的对重块组成。（见图 7）

图 7 对重架上对重块分布情况

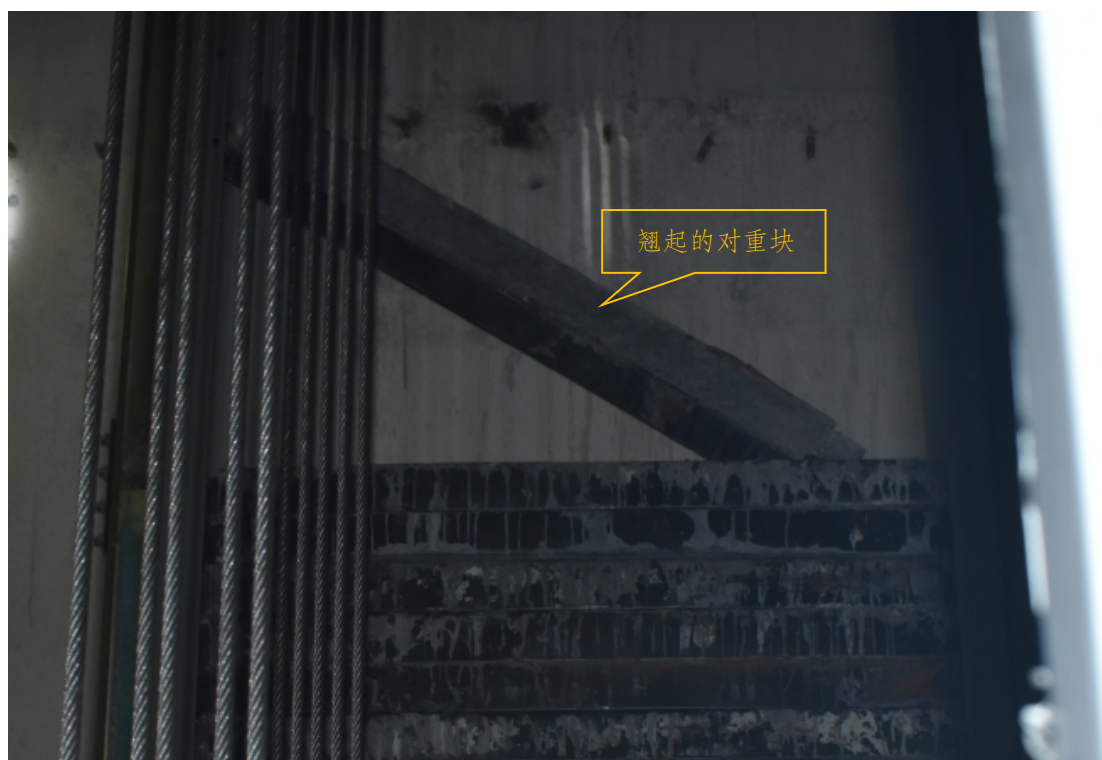
7.对重架最上面的对重块一端翘起，以约  $35^{\circ}$  角斜置于下面对重块上。经勘察，该对重块靠电梯井壁侧铁皮上存在

4 处剐蹭挤压变形的划痕。整个对重块未见相关固定措施。  
(见图 8、图 9)

图 8 对重架最上一块对重块的情况

1.直接原因：一是施工人员安全意识淡薄，电梯安装时未对电梯对重块进行固定；二是电梯井后壁遗留有突出的钢筋头；作业人员在电梯轿厢顶上操作电梯上行时，被突出的钢筋头刮蹭后脱落的对重块砸中导致死亡。

4.作业人员安全意识淡薄，未遵守电梯安装工艺要求。电梯对重块未进行固定是事故发生的另一直接原因，在国家相关标准和企业作业指导书中均做出相关规定的情况下，作业人员图省事、存侥幸，未对对重块进行固定，安全措施不落实，安全关口再次失守，导致对重块受到外力时从对重架上脱出而坠落。

（四）确保安装工艺质量。电梯安装施工单位应严格按照相关安装工艺要求开展施工，特别是电梯对重块的安装，吸取此次事故的教训，严格落实固定措施，确保对重块稳固，

杜绝坠落风险，且要举一反三，搞好安装过程隐患排查工作，杜绝事故发生。

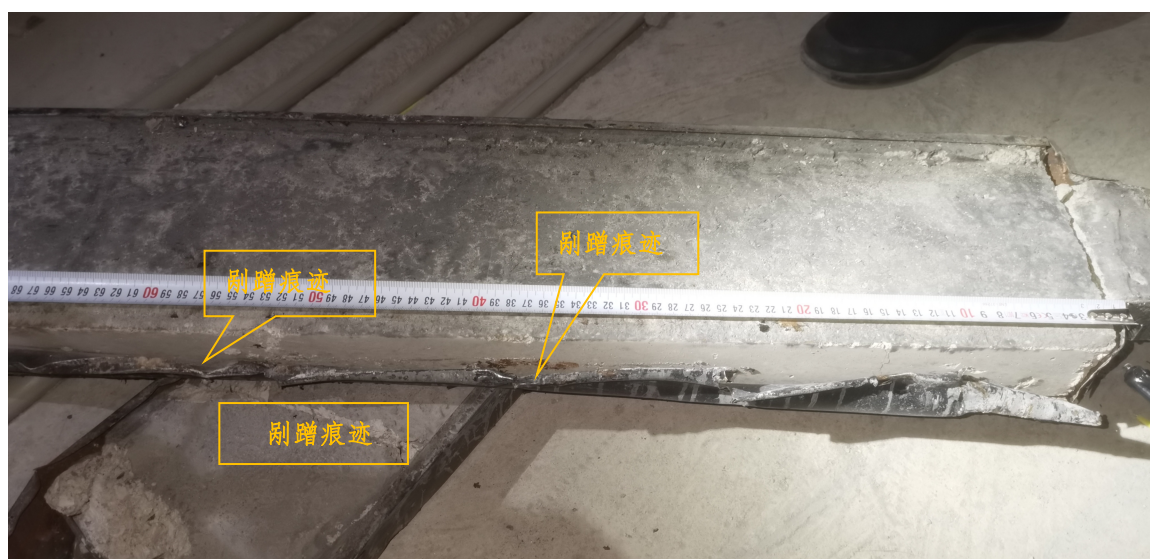
图 9 对重块铁皮上剐蹭挤压变形划痕

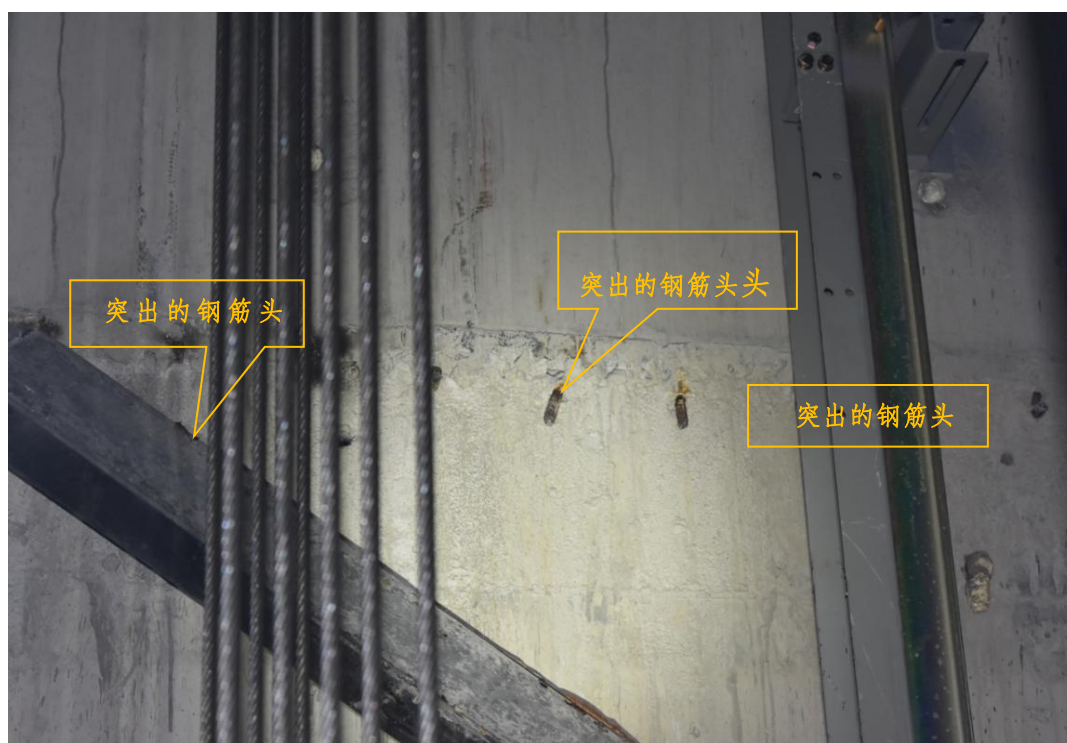
8.在上部翘起的对重块后面的电梯井壁上，有 4 处水平排列间距约 14cm 的突出钢筋头，突出长度约为 5cm 左右，

与上部对重块侧面刮蹭痕迹相对应。（见图 10）

图 10 电梯井后壁上突出的钢筋头

（4）电梯井土建施工在井道壁上遗留有凸出的钢筋头，对电梯安装与运行造成影响；未有效落实电梯土建作业面交接验收，认真排除电梯井道存在的凸出物安全隐患。

（三）加强安装条件收验。电梯安装土建条件是保证电梯安全安装运行的重要因素之一，针对此次事故存在的问题，牵头单位应制定详尽的验收制度、程序，各相关单位应紧密配合，主体明确，监督到位，交接手续齐全；针对电梯安装土建条件要求，逐点逐条全面检查核对，对电梯井道内的凸出物等影响安装运行的隐患及时排查发现并排除，杜绝验收流于形式、检查走过场，切实把验收交接工作做扎实。
