# 盐田旭风环保科技有限公司“1·18” 一般起重伤害事故调查报告

盐田旭风环保科技有限公司“1·18”一般  
起重伤害事故调查组

2024年3月17日

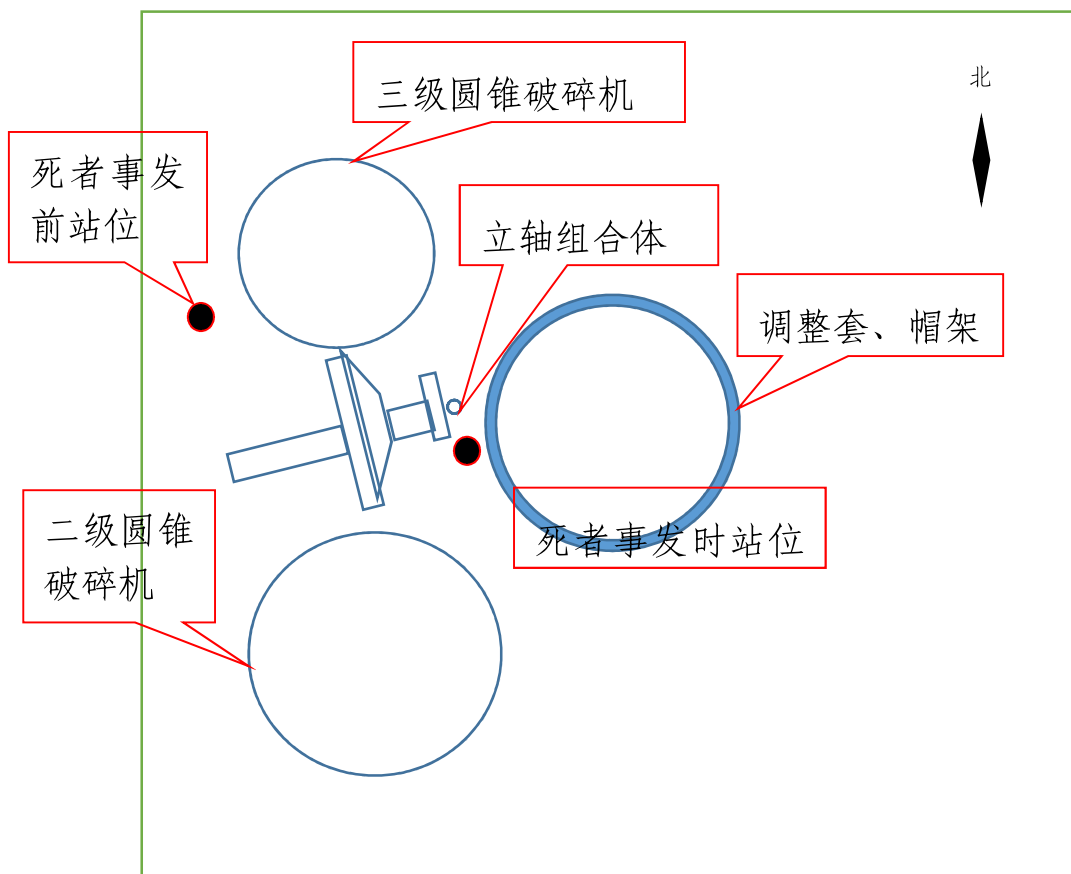
图 7 作业平台示意图

2. 作业平台长×宽为 7.45m×6.60m，平台南北方向分别布置有二级破碎圆锥机和三级破碎圆锥机，二级破碎圆锥机在解体维修，三级破碎机在用。在平台中间放着从二级破碎机上拆卸下来的圆形帽架和调整套。二级、三级破碎机及调整套中间平台上斜倒着从破碎机吊出坠落的立轴组合体。坠落的立轴组合体东西朝向，西边与平台边缘距离约 1m，南、北、东方向分别与三级圆锥破碎机、二级圆锥破碎机、调整套紧邻，间隙在 10-40cm（详见图 7）。平台上部架设有圆锥破碎机的进料传送线。

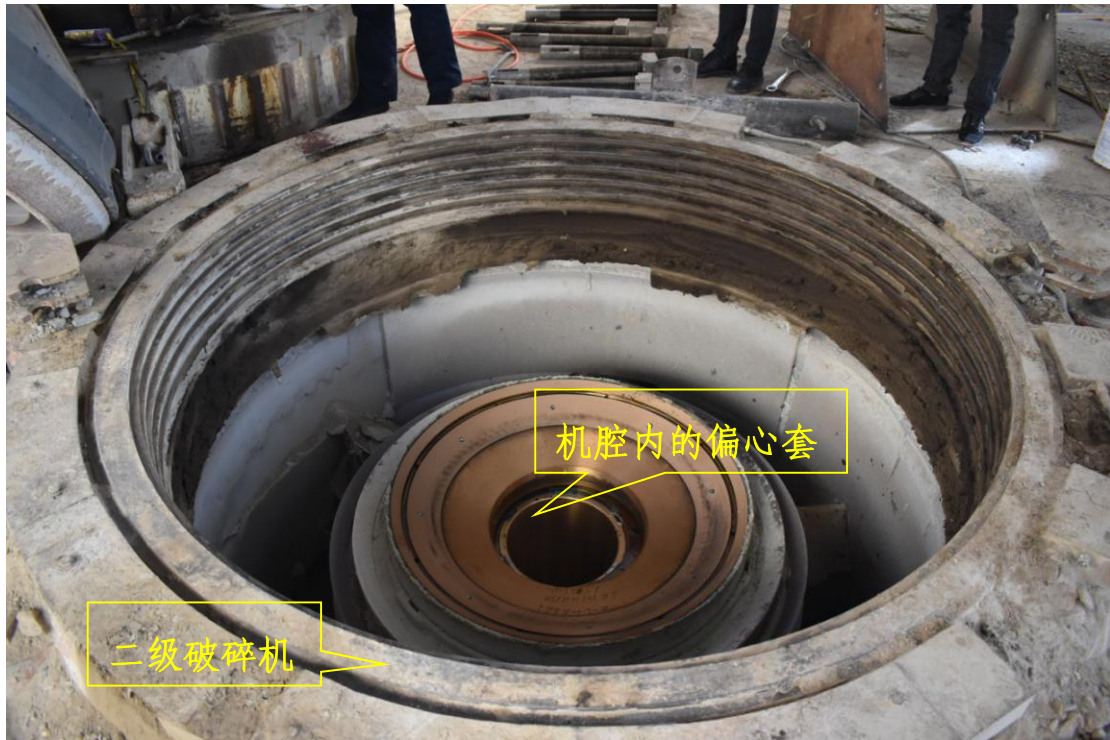
图 8 二级破碎机机腔及偏心套等结构

3. 二级破碎机中心的立轴组合体已经被吊出，机腔空置，可见中间待检查的偏心套等构件（详见图 8）。

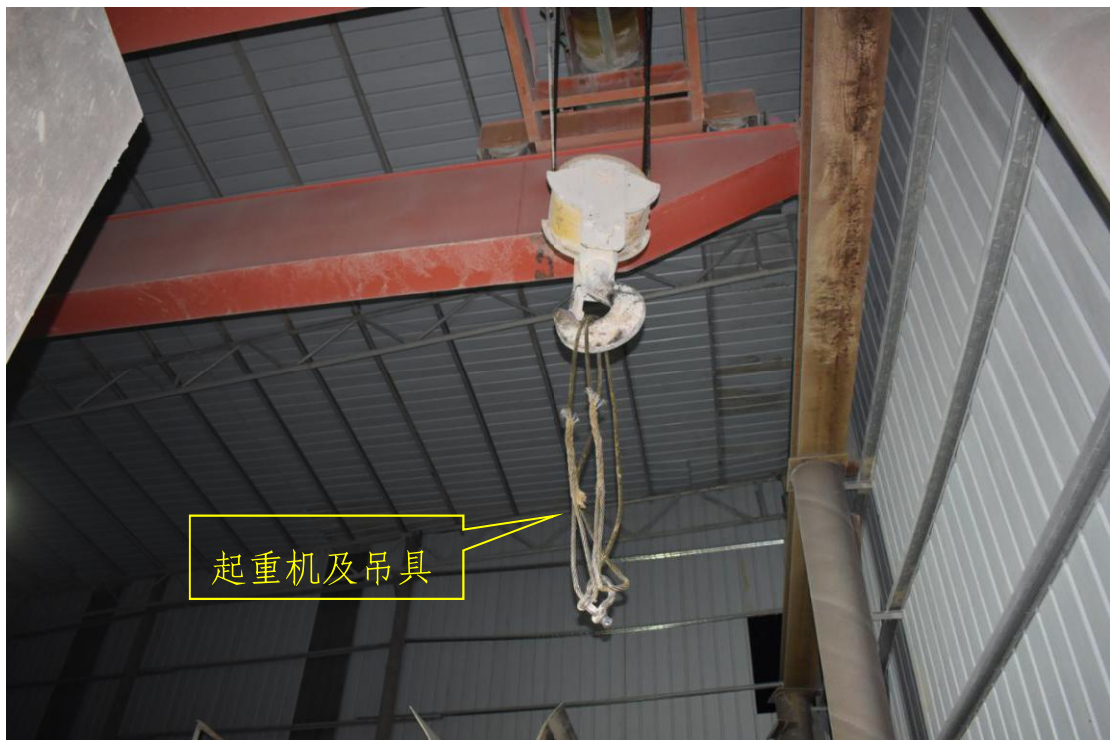
图 9 电动葫芦桥式起重机及吊具

4. 电动葫芦桥式起重机的吊钩在离地约 4 米高处悬吊着，吊钩的防脱装置正常，吊钩挂有一条钢丝吊索下垂，吊索下部是一个 U 形环，环口有一穿钉（详见图 9）。起重机遥控器放置在接料斗的边台上。

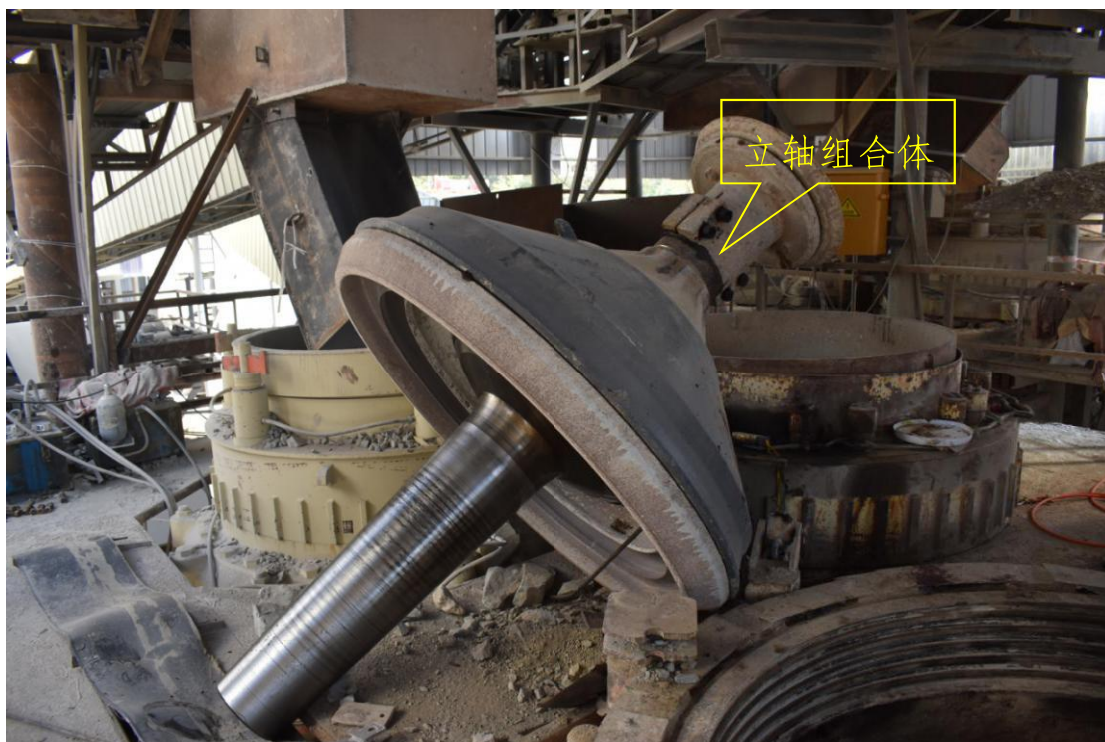
图 10 立轴组合体实物

5. 被吊出的立轴组合体上部朝东底部朝西放置，立轴底部和伞状动锥衬板边缘着地。立轴组合体长约 2.60m，重约 1.8t，中间的伞状动锥衬板直径约 1.6m（详见图 10）。

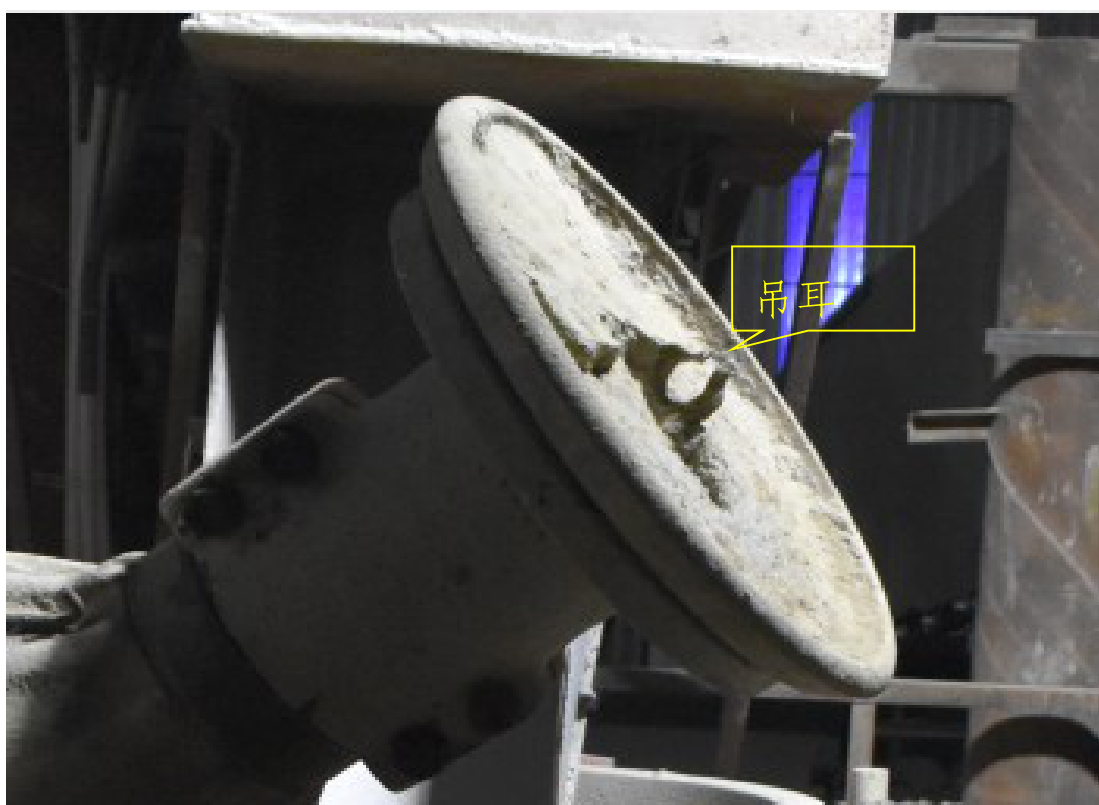
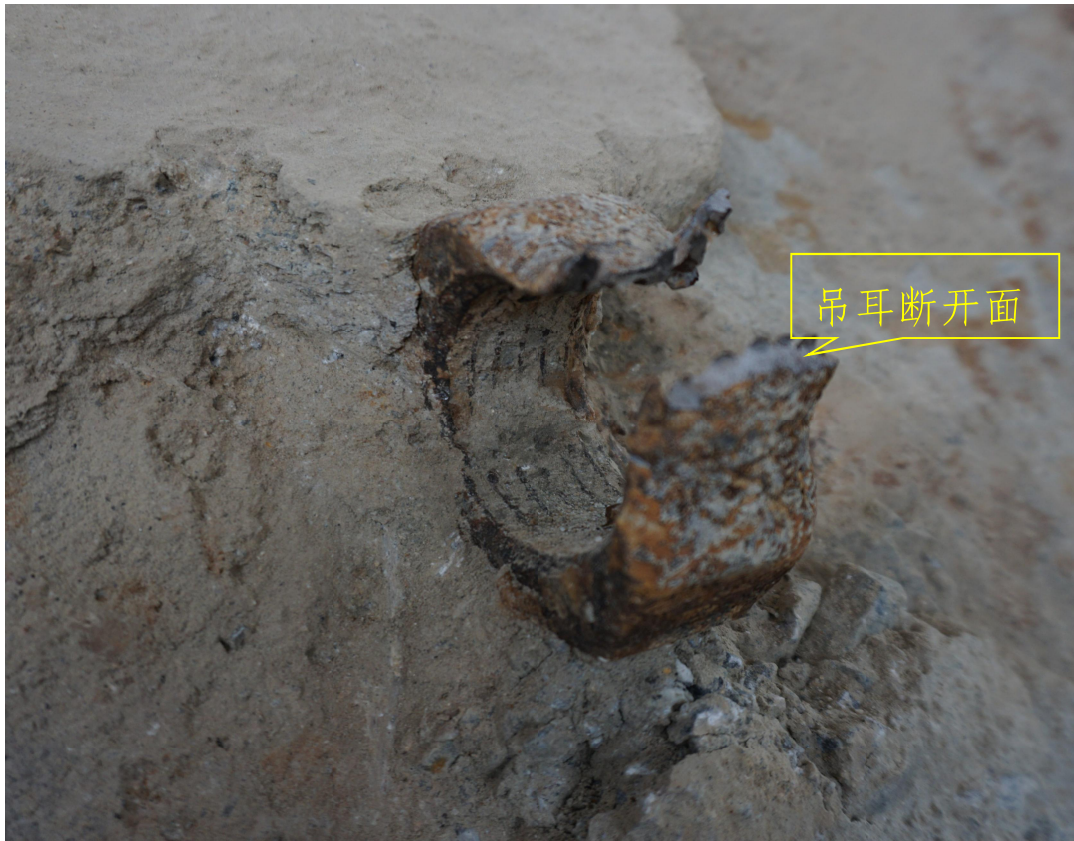
6. 在立轴组合体上部的承料盘中心焊有一个用作吊耳并已从中间断开的六角螺母，螺母总高 80mm，边长 45mm，螺母边正常厚度为 14mm，由于磨损，断裂处厚度仅剩约 5mm。

螺母的材料为普通碳钢。经询问使用单位人员，该设备承料盘上的吊耳在设备买来时已经存在（详见图 11、12）。

图 11 承料盘上的吊耳

图 12 吊耳断开断面

（1）吊物上不符合要求的吊耳经严重磨损后强度不足断裂，吊物坠落倾倒。

（3）未开展隐患排查和风险评估。作业人员未对吊装设施、部件进行安全检查，无视吊耳使用材质、规格不符合要求，且严重磨损的隐患，将吊装物通过承载能力严重不足的装置（吊耳）挂在吊钩上。

（四）切实落实开展事故隐患排查治理制度。事故责任单位应切实开展各项生产作业的事故隐患排查治理工作，认真查找生产过程中存在的各项事故隐患，特别是吊装设备相关的安全性，充分开展安全风险识别，确认现场作业条件符合安全作业要求，让员工悉知生产过程存在的安全风险，不利因素，明确应对措施。并对查出的问题隐患认真整改到位，不留后患。

起重设备的管理，根据使用的最大重量选购起重设备，做到实物、铭牌与合格证一致。达到特种设备目录要求的应纳入特种设备严格登记管理，未达到特种设备的起重设备，应严格按照起重作业作业规范，严格作业人员的专业教育培训，遵守起重吊装作业的相关安全管理规定。

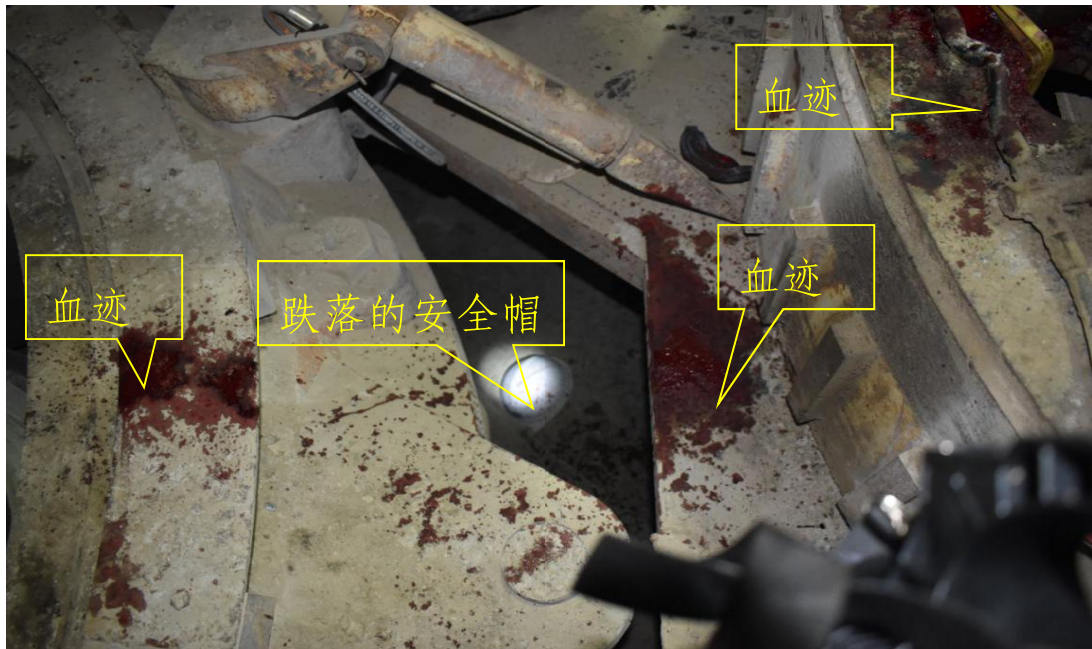
7. 在二级破碎机边缘缝隙下面的二层平台上，散落着一顶白色安全帽。二级破碎机、平台、调整套上都留有大量血迹（详见图 13）。

图 13 死者留下的血迹和掉落的安全帽

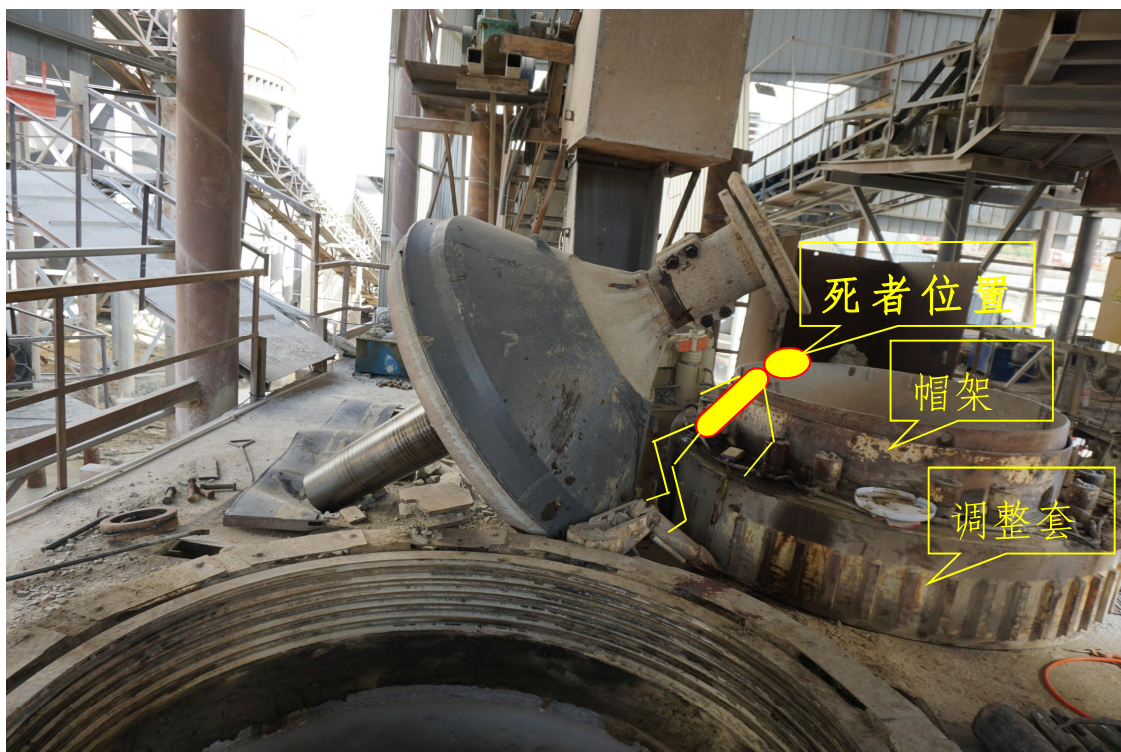
图 14 死者位置示意图

8. 根据现场目击者的描述，事发后死者当时躺坐在东边的调整套边缘上，身子靠在帽架上，头歪向一侧（详见图 14），面部有大量出血。
