# 盐田区港嵘拔翠园项目主体工程“3·27” 其他伤害一般事故调查报告

盐田区港嵘拔翠园项目主体工程“3·27”  
其他伤害一般事故调查组

2023 年 5 月 23 日

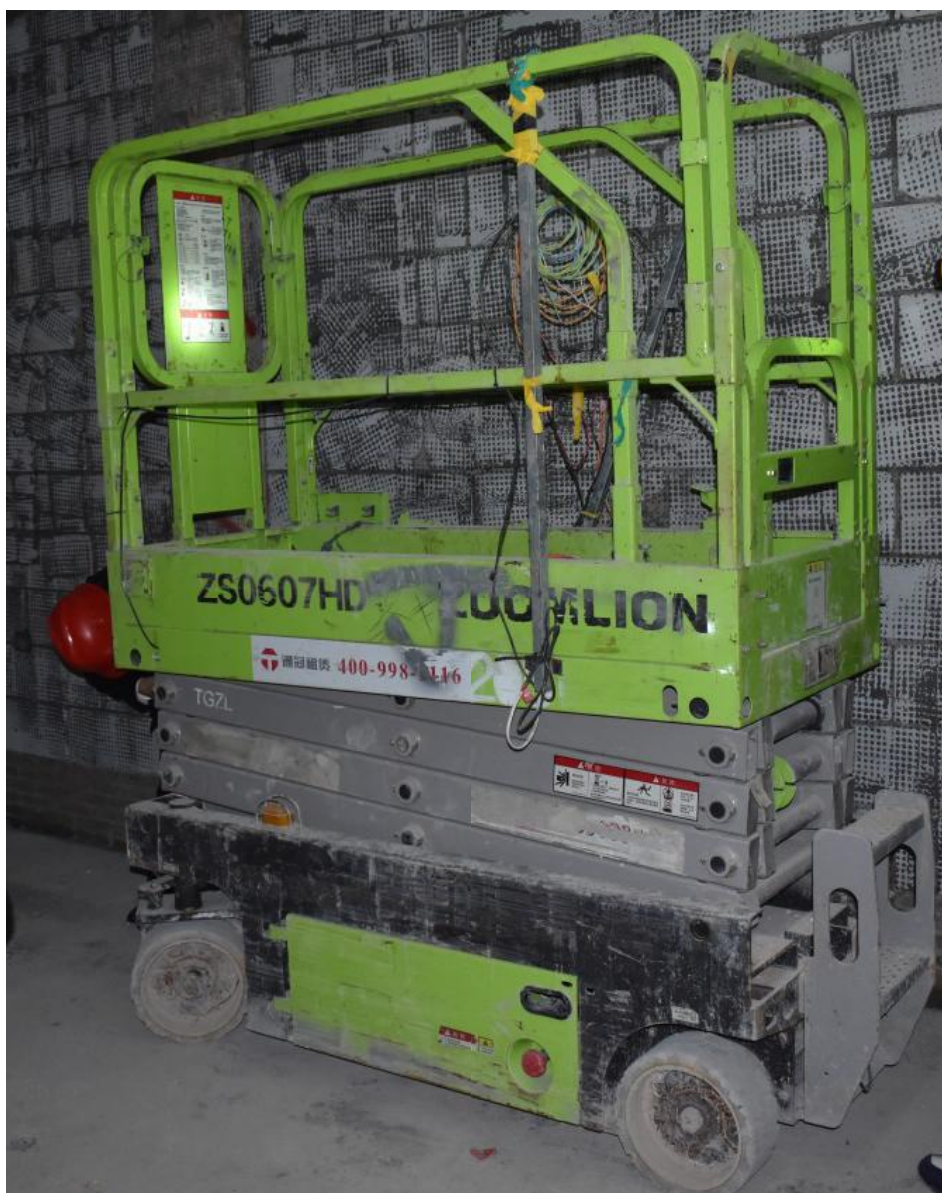
图 2 涉事剪叉升降式高空作业平台实物图

涉事设备全称为“剪叉升降式高空作业平台”（以下简称“平台”），型号规格：ZS0607HD，生产日期：2021年8月21日，合格证号：0775300001M002801，整机重量：1425kg，整机宽度：0.76m，收起时长度：1.85m，工作时最大高度：7.87m，收起时最大高度：2.20m，防护栏高度：1.10m，最大装载量：230kg，行驶速度（收起时的最大值）：3.5km/h，制造单位：中联重科股份有限公司。2023年3月18日，深圳市湛艺建设集团有限公司与通冠机械股份有限公司签订了6台设备的《设备租赁合同》，设备于3月18日进入施工现场。

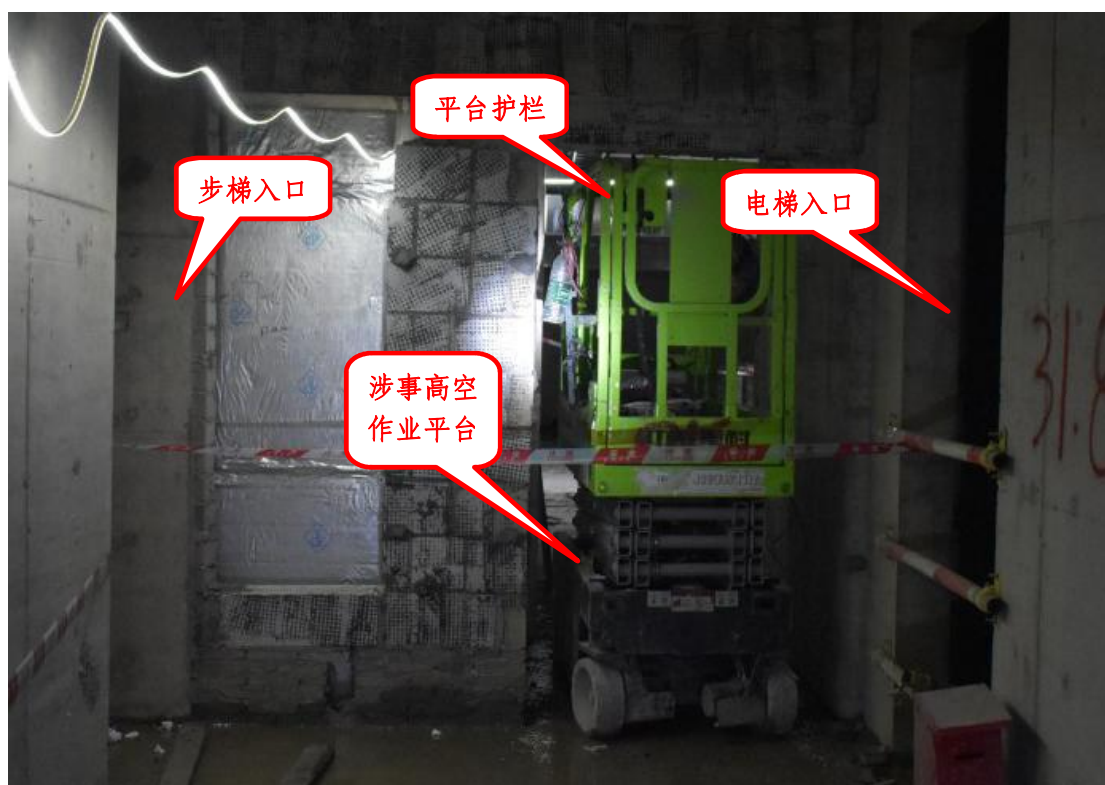
图4 涉事高空作业平台前端环境图

1. 事发点位于港嵘拔翠园 1 栋 C 座负二层的消防电梯房与步梯房入口之间的走道内，走道呈西南、东北方向布局；涉事剪叉式高空作业平台处于完全降下状态，顺走道方向停在西南端的一个门洞下。

2. 门洞高为 2.3m，宽为 1.2m，墙厚为 0.25m；平台留在门洞西南、东北两端的体长分别为 1.04m、0.26m；平台护栏距门洞上沿的距离为 0.05m，距门洞两侧的距离均为 0.21m；平台头部（平台头部下前轮可转向）朝向东北方向。

4. 事故发生时因工作照明（LED 灯带）电源故障，照明灯未亮，事发周围黑暗；平台头部地下有一手机掉落，手机上的“电筒”处于打开状态，光照方向朝上。

5. 伤者的胸（颈）、背部被卡在平台头部上方的横向护栏与门洞上沿之间，面向东北朝下。

从以上现场情况可以知：现场当时无照明，不便于观察周围的情况；事发时平台正在过尺寸狭窄的门洞；受伤人员的胸（颈）部被夹在平台护栏与门洞上沿之间；根据伤者受力情况，平台的移动方向为后退方向。

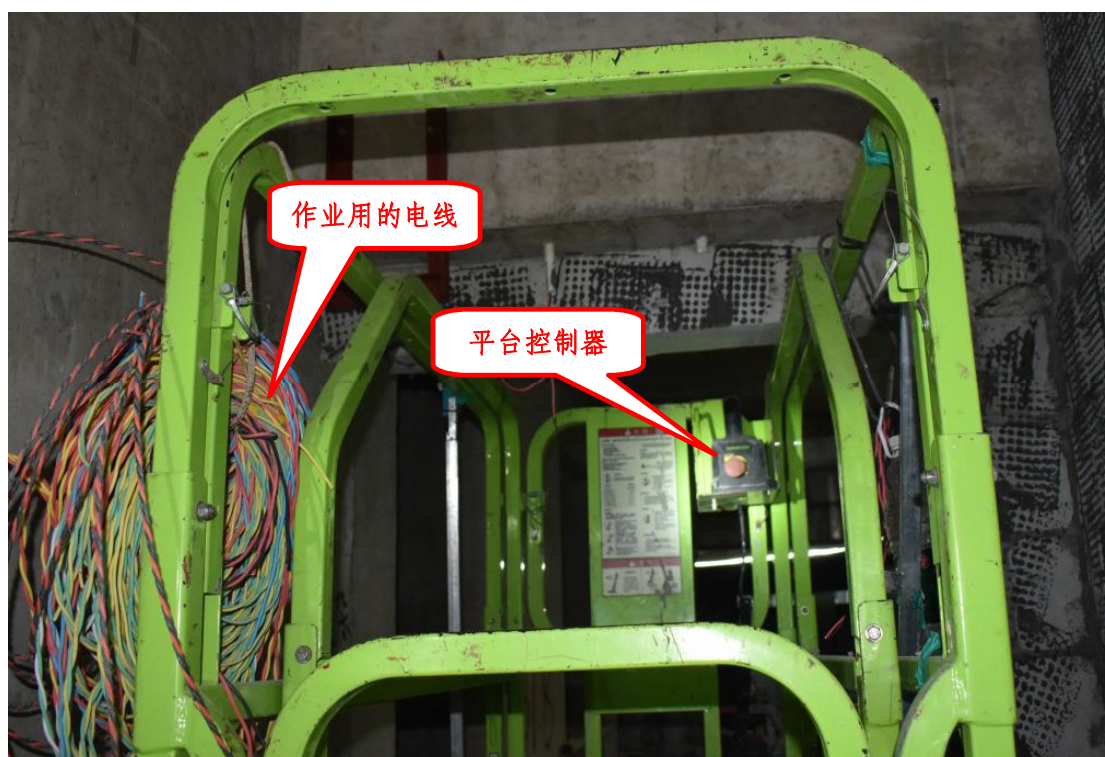
图5 涉事高空作业平台末端情况图

3. 平台上的护栏内，放有花纹线若干卷，平台护栏上挂有花纹线 1 卷；平台靠头部的护栏上安装有平台控制器。

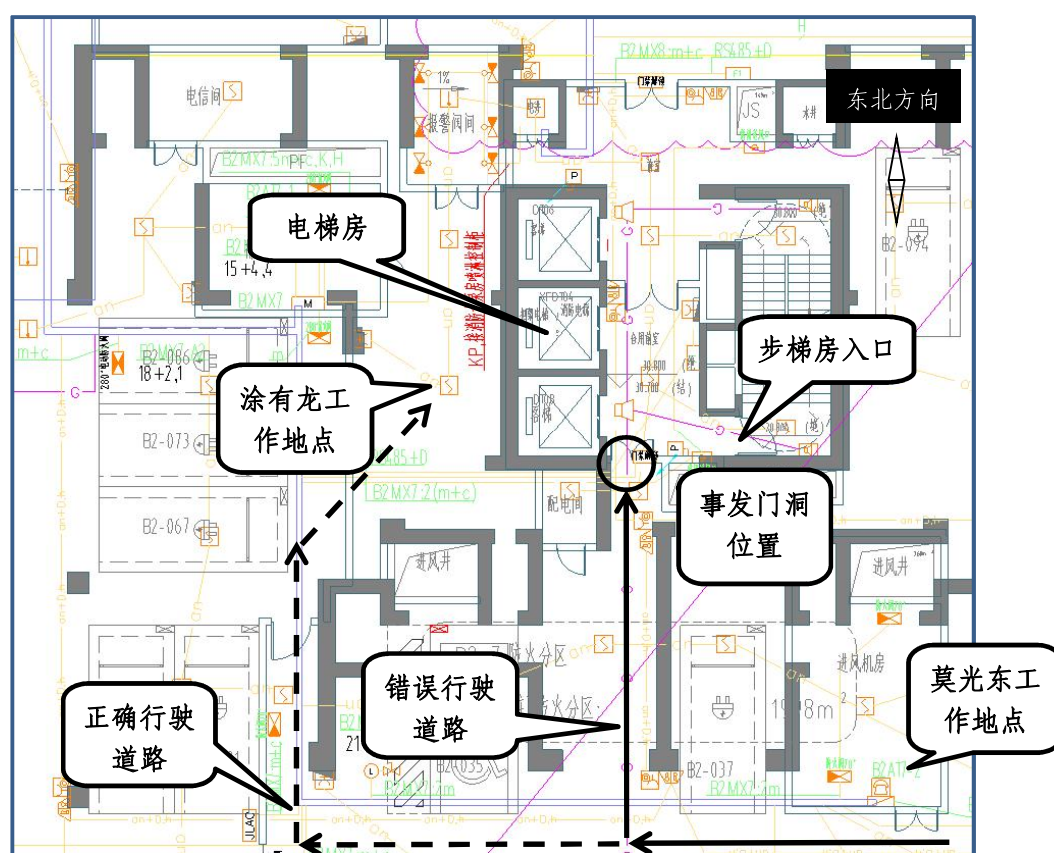
图6 事发地点平面示意图

3月27日7时30分左右，涂某龙操作平台驶向工作位置，由于现场缺少照明未看清道路，过早转弯误进入到了电梯房和步梯之间的通道内，当驶过一门洞后，发现行驶路线错误后停下，决定原路退回。在操作平台退出门洞过程中，由于操作失误，导致胸（颈）部前后部被挤（剪）压在平台护栏与门洞上沿之间，意识丧失，握着控制手柄的手松开，平台停下，事故发生。（见图6、7）

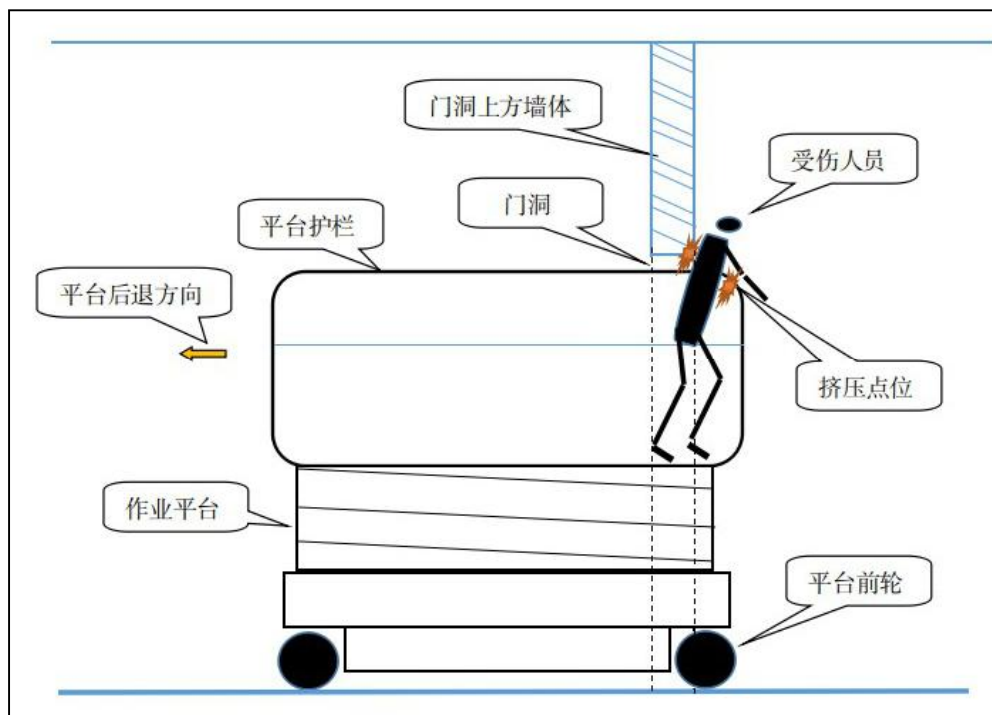
图 7 事故发生情况示意图

在照明不满足生产条件的情况下，作业人员安全意识淡薄，盲目驾驶平台，操作中未注意观察周围的安全环境，与障碍物保持安全距离，导致挤压受伤。

实深入到人心，落实到行动；进一步搞好新设备的操作培训教育，坚决杜绝走过场、办假证，使操作人员切实懂操作、知风险；加强施工现场安全管理，杜绝管理人员的违规组织、违章指挥，及时制止各种违规作业行为；按规定配齐监护人员，把安全措施落实到实处，有效保证各项安全生产条件，切实提高施工安全管理水平。
