# 相城区富元家园老旧小区外立面改造工程 “12·22”高处坠落事故调查报告

2021年12月22日9时15分，位于相城区采莲路2850号富元家园小区外立面改造项目7#楼东北侧，附着式电动施工平台（以下简称施工平台）拆除过程中，3名工人从高处坠落，经抢救无效死亡，直接经济损失613万元。

事故调查组认定，相城区富元家园老旧小区“12·22”高处坠落事故是一起外立面改造过程中发生的较大生产安全责任事故。

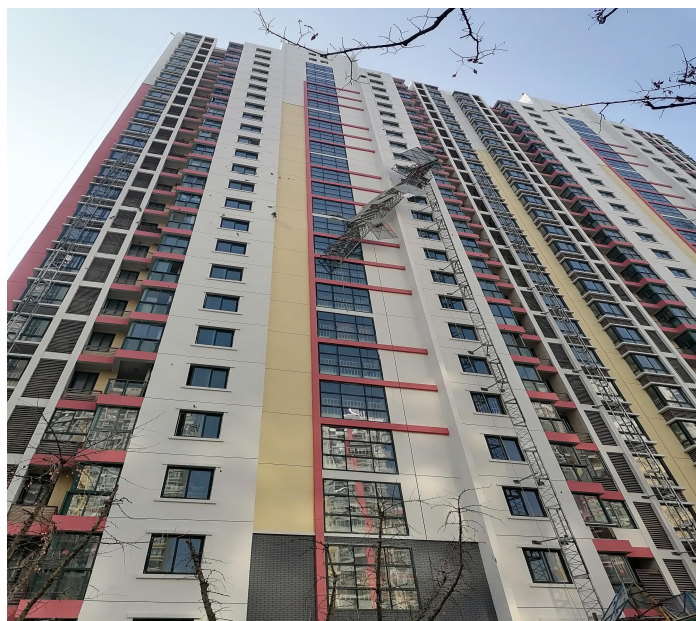
图 1 附着式电动施工平台事故现场

2021年12月22日7时左右，相城区富元家园小区内，3名工人在7#楼东北侧施工平台上进行施工，其中北京星河模板脚手架有限公司2名工人刘树明、周志鑫进行平台下降拆除作业，并将拆除零部件堆放在施工平台上，苏州正亚建设发展有限公司1名工人胡银廷站在施工平台上安装百叶窗。9时15分，当拆除到第16层时，施工平台突然断裂下坠（如图1），致3名工人从高处坠落，经抢救无效死亡（具体死亡人员情况见附件）。

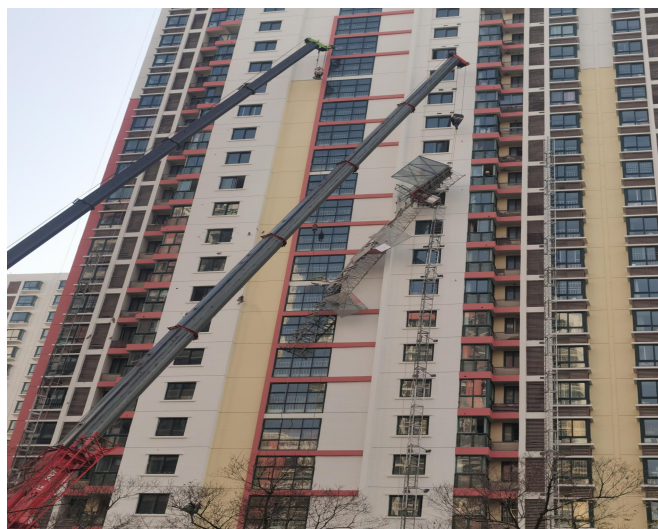
图 2 事故现场处置情况

为防止二次事故灾害，现场指挥部决定调用中亿丰建设集团股份有限公司应急救援队伍，并组织 1 台 100 吨和 1 台 200 吨汽车起重机对未坠落施工平台进行拆除，同时安排专家及有关专业人士对拆卸工作进行现场技术指导，当日 15 时现场处置完毕（如图 2）。

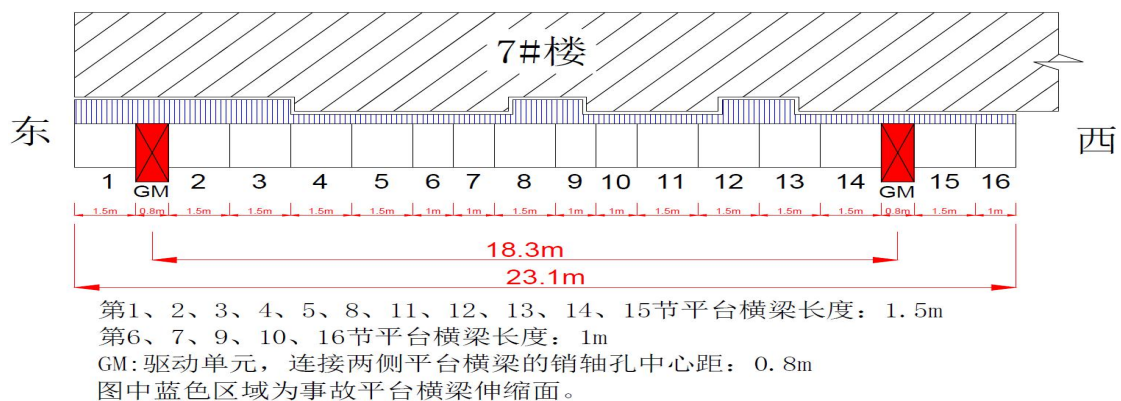
图 3 事故平台相关情况

经现场勘查，施工平台型号为MC-36/15，制造单位为北京星河模板脚手架工程有限公司。平台安装总长度23.1m，共16节平台横梁，东、西侧立柱齿条之间水平距离18.3m。平台东侧伸出1节平台横梁，中间由13节平台横梁组成，西侧伸出2节平台横梁（如图3）。

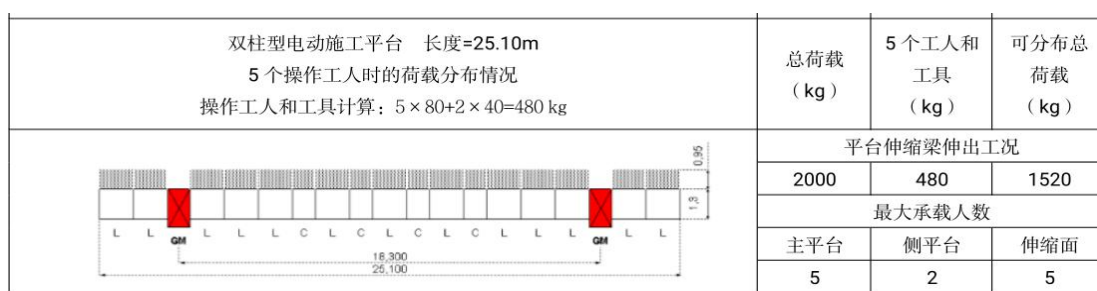
图 4 《MC-36/15 电动施工平台使用手册》第 2.2 节  
对最接近现场平台安装工况的荷载要求

根据《MC-36/15 电动施工平台使用手册》第 2.2 节中双柱型电动施工平台载荷分布图所示及《富元家园老旧小区改造提升工程附着式电动施工平台专项施工方案》第 5.4 节第 10 条、11 条要求<sup>①</sup>，该平台组合使用过程中总荷载应不超过 2000kg（如图 4）。

综上分析,该施工平台在拆卸阶段最大荷载为 1000kg,未安装超载保护装置。事故发生时该施工平台荷载为使用手册规定最大荷载的 244.205% (不包含 3 名坠落工人)。

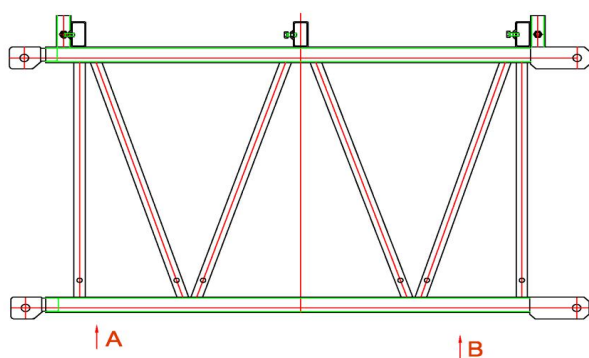
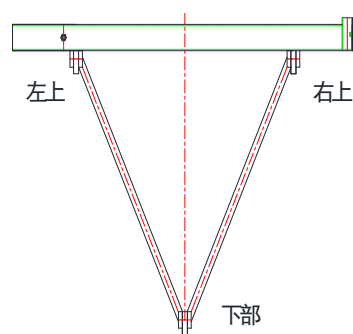
图 5 施工平台横梁结构图

该施工平台横梁(如图 5)共有 4 处连接头断开,分别位于(现场朝西观察)第 3、4 节左上、右上、下部三处(如图 6),第 5、6 节平台横梁下部。东侧立柱第 26 节与第 27 节处(从地面向上数)断开,第 27 节下端三根立杆螺栓连接处呈撕裂状(如图 7、8)。

根据《MC-36/15 电动施工平台使用手册》规定，拆下的立柱标准节放置分布不符合使用手册工作平台的“伸缩面只能承受人的载荷，不能堆放物料”的规定，产生横向偏心载荷，造成超载、偏载而导致施工平台横梁连接处单耳板产生脆性断裂。

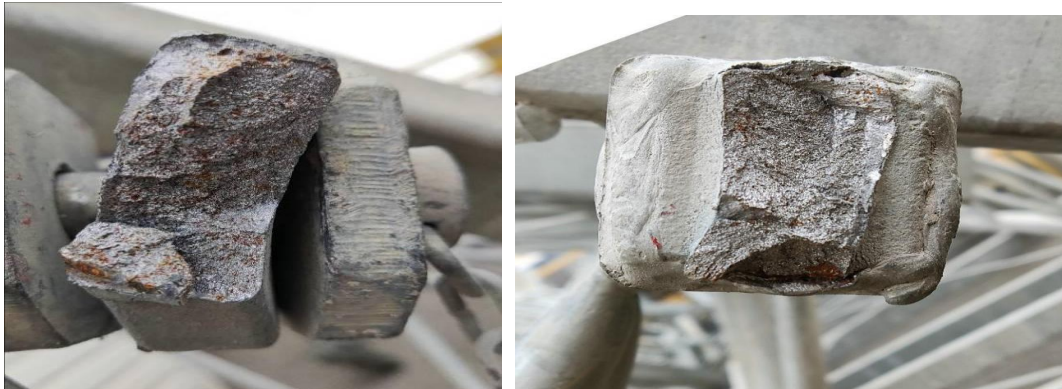
图6 第3、4节平台横梁右上断开连接头外观图

施工作业过程中拆除的零部件总重量达 2442.05kg( 不含 3 名坠落工人)，超过施工平台在拆除时规定的最大载荷 1000kg，加上拆下的标准节放置不符合规范要求，造成超载、偏载，导致施工平台横梁连接处单耳板产生脆性断裂，3 名作业人员高处坠落。
