省道242线郓城县段“6·4”较大道路 交通事故调查报告

2021年6月4日19时45分许，菏泽市郓城县省道242线郓城县段230km+500m处，鲁H806SM小型普通客车与鲁H19H55重型半挂牵引车/鲁HK7D3挂重型自卸半挂车发生碰撞，造成3人死亡，直接经济损失330万元。

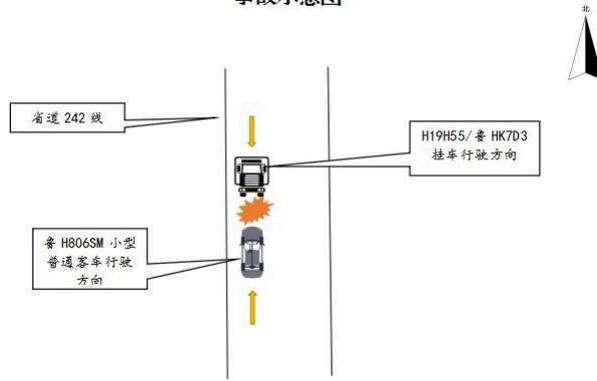
事故示意图

2021年6月4日，吴某友驾驶鲁H19H55重型半挂牵引车/鲁HK7D3挂重型自卸半挂车从梁山县杨营镇到郓城县程屯镇肖皮口村运送石子。翟某云驾驶鲁H806SM小型普通客车，与工友翟某奥驾驶的鲁HC5C26小型客车同行，从郓城县实验中学宿舍楼工地下班回家返回梁山县大路口乡家中。下午19时45分许，当货车由北向南行驶至省道242线230km+500m处时，看到翟某云驾驶鲁H806SM小型普通客车由南向北逆向行驶，吴某友紧急制动，两车仍然在西半幅路面机动车道内正面发生碰撞。碰撞后，鲁H19H55/鲁HK7D3挂欧曼牌重型自卸半挂车向南偏西运动一段距离后，牵引车逆时针旋转并向南偏东运动至事故现场道路单黄虚线停止；鲁H806SM小型普通客车逆时针旋转并向南偏东运动一段距离后冲出现场道路并接触碰撞道路东侧路外的树木，之后停于事故现场道路东侧路外。事故造成小客普通车驾驶人翟某云、副驾驶乘车人翟某聪（翟某云儿子，20岁）、副驾驶后排位置乘车人翟某景（翟某云父亲，65岁）3人当场死亡，货车和小客普通车不同程度损坏。
