石鼓角山衡阳润福贸易有限公司"5.19"  
一般高处坠落事故调查报告

石鼓区政府事故调查组  
2023年7月

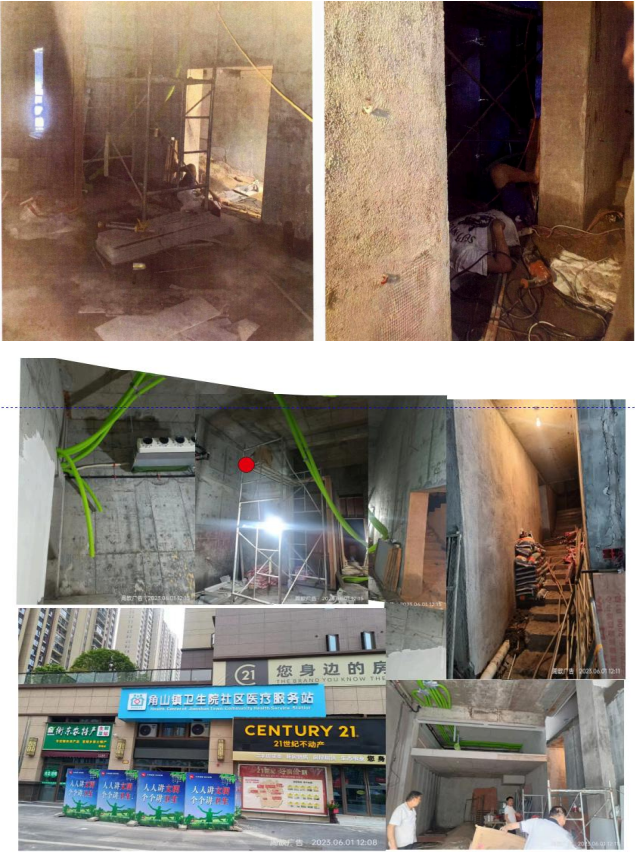
附图一

2023年5月19日上午9:00时左右，在无明显分工前提下，3名安装人员开始对石鼓区角山卫生院服务站（十里江湾誉峰国际）新风系统进行安装，其中刘XX、尹XX（别名尹X）在一楼安装新风管路，王XX穿拖鞋在二楼脚手架上打膨胀螺丝和新风管路；事发当天王XX在石鼓区角山卫生院服务站（十里江湾誉峰国际）在二楼卫生间装门套，何XX在二楼卫生间贴墙砖。朱XX听到外面有动静，脚手架有摇晃的声音，灯灭了，朱志龙当时就从卫生间里面的楼梯下来了，发现死者（王XX）已经躺在地上，呼吸很沉重，然后马上就打电话给于XX（装修工头）过来。看到死者躺在地上人已经无意识并且眼部出现了充血情况。他在现场大声呼喊了两声“师傅”无反应，他在门口的平台处大声喊另外两名空调安装工，然后他们立即从一楼脚手架上下来到了现场。看到死者仰面摔倒，头部着地，心跳微弱（见附图一），刘文兵赶紧于11时11分拨打110和120。

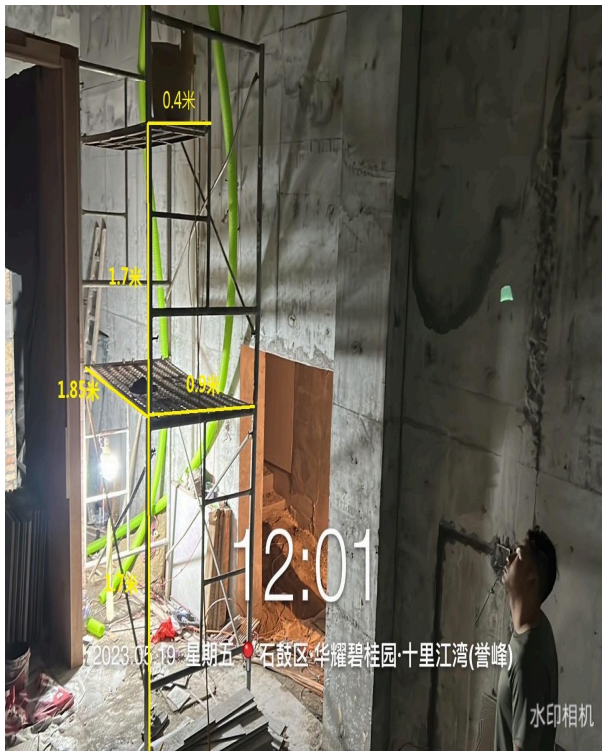
附图二

1、事故发生在石鼓区角山卫生院服务站（十里江湾誉峰国际）二楼输液大厅，输液大厅高度5米左右，事发脚手架高度3.4米，宽0.9米，长1.85米（见附图二）。脚手架二层脚手板有二块，宽0.4米\*2=0.8米。三层脚手板只有一块，宽0.4米。脚手架二层交叉连接钢管（空心）长2.1米，在脚手架三层打膨胀螺丝和安装新风管路作业受到一定的限制。地面上掉落男式拖鞋左脚一只，脚手架二层掉落男式拖鞋右脚一只（见附图三）。

2.物的不安全状态。事发脚手架的安装不符合要求2。作业层未铺满脚手板，脚手架作业外边缘未设置防护栏杆和挡脚板。

2 事发脚手架的安装不符合《施工脚手架通用规范》（GB55023-2022）第4.4.4.1、4.4.4.4项的要求。4.4.4.1作业脚手架、满堂支撑脚手架、附着式升降脚手架作业层应满铺脚手板，并应满足稳固可靠的要求。当作业层边缘与结构外表面的距离大于150mm时，应采取防护措施。

4.4.4.4脚手架作业层外边缘应设置防护栏杆和挡脚板。

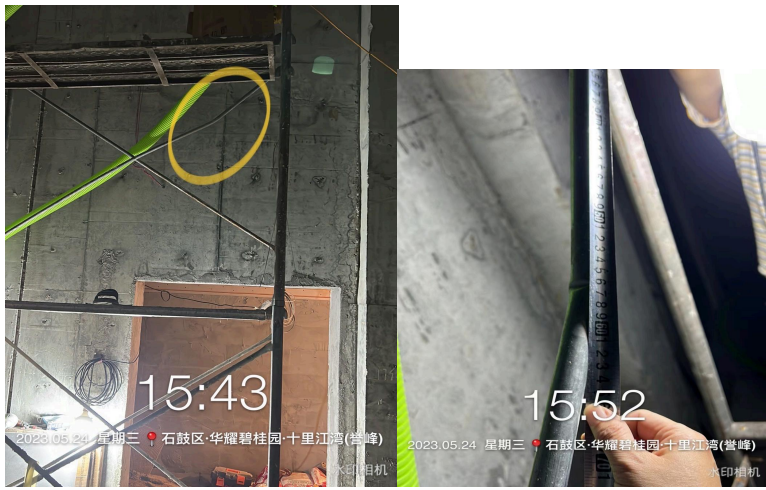
附图四

2、事发脚手架正面从左至右二层交叉连接钢管由上至下0.66米处弯曲（见附图四），与原有交叉连接钢管比对，事发点弯曲光滑无灰尘，有踩踏迹象（见附图五）。

1.人的不安全行为。王XX在石鼓区角山卫生院服务站二楼输液大厅脚手架（高3.4米）上高处作业（安装新风管路），未扣安全绳，未佩戴安全帽，冒险作业，右脚踏脚手架正面从左至右二层交叉连接钢管由上至下0.66米处打滑跌落地面，导致事故的发生。1

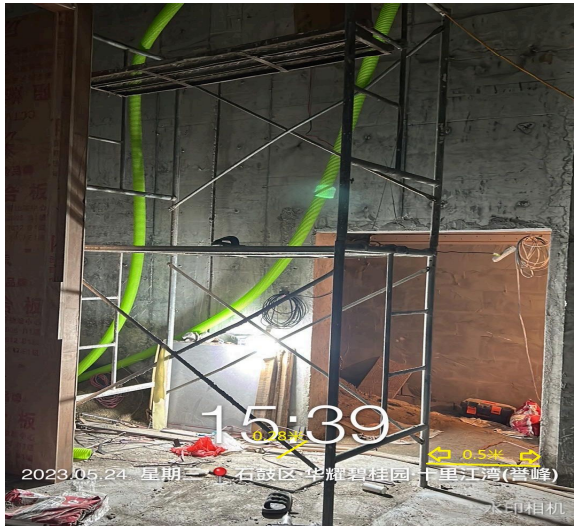
附图六

3、事发脚手架左边离门0.5米，右边离门0.28米（见附图六）。
