福州市鼓楼区琼河村2-1号“7·12”较大火灾事故调查报告

2023年7月12日15时44分，福州市鼓楼区琼河村2-1号福州道教屏山祖殿第一廂院发生火灾，造成3人死亡，过火面积约500平方米，直接经济损失为154695元。

经调查认定，福州市鼓楼区琼河村2-1号“7·12”火灾是一起违法建设的民间信仰活动场所内因祭祀用火不慎造成的较大火灾责任事故。

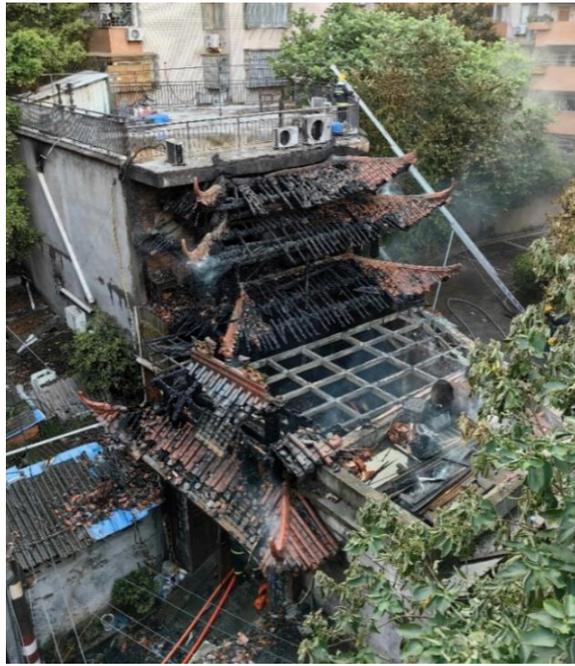
图1：起火建筑概貌

起火建筑位于福州市鼓楼区温泉街道琼河村2-1号，建筑坐西朝东，共2层，高约8米，占地面积约260平方米，建筑面积约560平方米，为钢筋混凝土框架结构（见图1）。建筑东侧外墙采用木质斗拱挑檐装饰。建筑东侧搭建围墙形成一处面积约30平方米的内院，内院上方搭建钢架玻璃屋顶，建筑出入口位于南侧。

二是起火建筑违法建设，留下先天隐患。该违法建筑无正规审批手续，在建成后一直作为民间信仰活动场所使用至今，长期得不到纠正。该场所未经过正规消防设计，安全条件差，违规使用了大量可燃装饰材料，造成火灾发生后快速蔓延扩大；未设置独立疏散通道，建筑内部办公（含休闲功能）、厨房等其他功能区域与祭祀活动区域无防火分隔，造成疏散逃生困难；消防设施不完善，除灭火器外，未设置配备消防应急照明灯、疏散指示标志等消防设施。

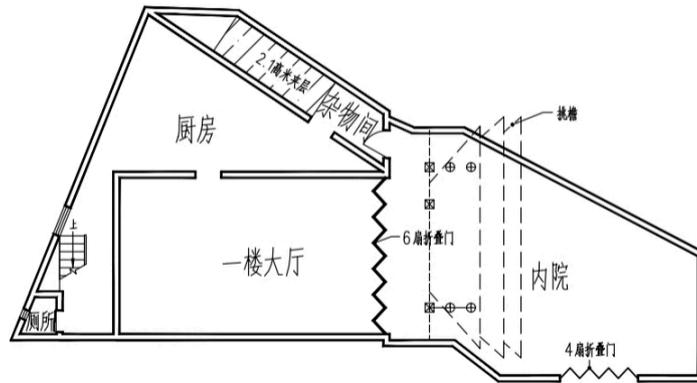
图2：建筑一层平面图

建筑一层设有大殿、厨房、杂物间、香炉、供桌等（见图2）；二层设有办公室（含休闲功能）、佛堂（见图3）。建筑西南侧设有一部楼梯，楼梯经过一层、二层通至屋面，一层楼梯口与厨房过道相连通。

一是明火引燃木桌上的可燃物，火势迅速扩大，引燃场所内存放的大量纸钱、香烛等祭祀用品及木质装修装饰构件；该场所火灾荷载大，火势迅速蔓延至建筑外立面木质挑檐，形成立体燃烧。二是起火建筑一层与二层之间仅通过一室内敞开的楼梯相连，火灾产生的高温烟气通过疏散楼梯蔓延至二层，封堵逃生通道，人员逃生困难。

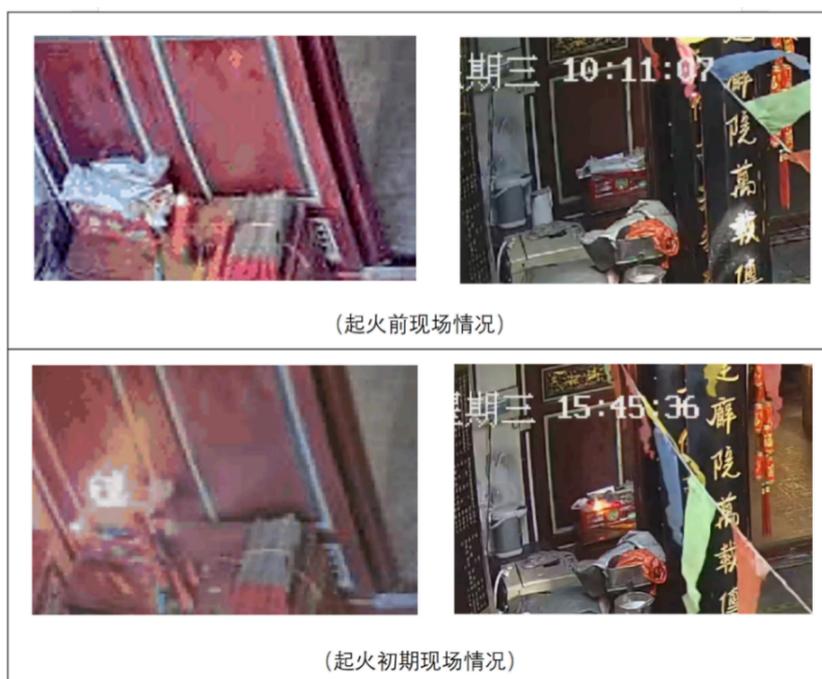
图4：视频分析对比情况

1. 起火点的认定。通过提取分析起火场所监控视频，建筑一层大殿入口南侧区域木桌上最先起火(图4)；经过现场勘验，火灾痕迹呈现由该区域木桌向四周蔓延扩大特征。综合分析，起火点位于一层大殿入口南侧区域木桌上(图5)。

(3) 认定祭祀用火不慎引发火灾。通过提取分析起火场所监控视频，分析视频中起火点火势发展过程，比对起火点蜡烛及火焰的位置和高度变化。同时，委托福建科鉴司法鉴定所对提取的视频进行了分析（视频分析鉴定意见书文号：闽科鉴司鉴所[2023]像鉴字第086号）。经分析鉴定，起火前起火点木桌上放有蜡烛，处于点燃状态，蜡烛周围还放有香烛、纸张、塑料包装等可燃物，15时44分许，蜡烛引燃周边可燃物引发火灾。

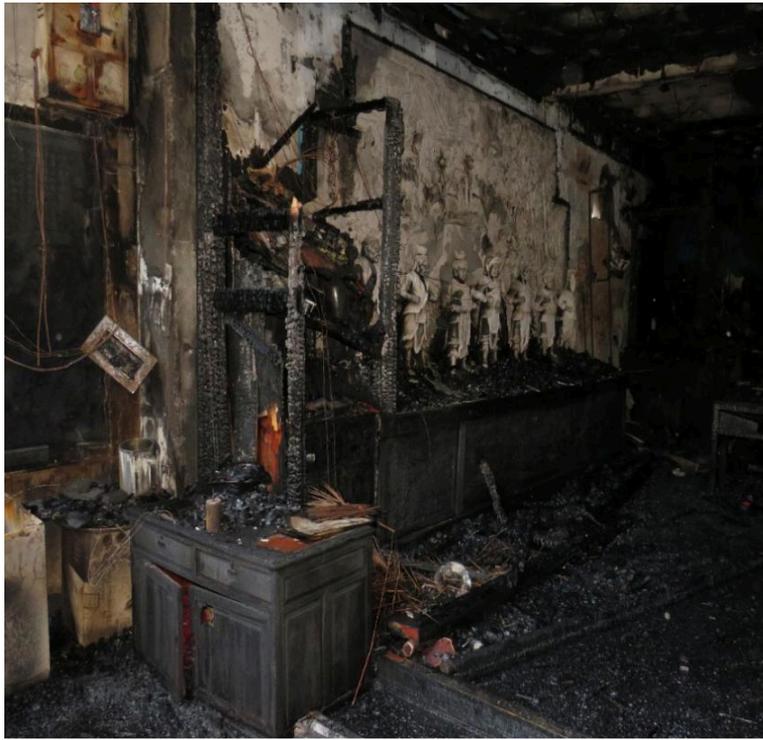
图5：一层南侧出入口燃烧蔓延痕迹

一是庙院主体责任严重缺失，导致火灾发生。庙院由其管理委员会负责日常管理，管理人员由信众推选组成，多为老人，缺乏消防安全意识，管理能力水平低。庙院内部安全管理混乱，特别是祭祀明火管理长期缺位，未建立燃香、燃烛等管理制度。未严格落实“明火不进殿”的要求，存在违规在殿内使用明火、燃香燃烛等情形；长期将用于燃香的蜡烛置于大殿门口南侧木桌上，未采取相应防火隔离措施，导致蜡烛引燃桌面可燃物，引发火灾。
