## 立城（北京）建设工程有限公司“8·2”一般生产安全事故调查报告

2023年8月2日17时25分左右，立城（北京）建设工程有限公司在石景山游乐园西南门停车场东北角，进行电线线路更换作业时，发生一起触电事故，造成1名作业人员死亡。此起事故直接经济损失约为100万元。

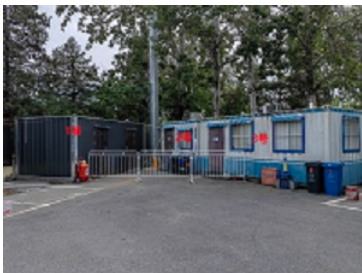
事故发生地位于北京市石景山区石景山游乐园西南门停车场的东北角。停车场东北角摆放3个集装箱，集装箱成倒“V”型分布，编号1集装箱（黑色）位于停车场东北角的北侧，长约6米，宽约3米，高约2.5米，东西方向摆放。2个白色集装箱位于停车场东北角的东侧，南北方向摆放，编号2集装箱（业务室），长约3米，宽约3米，高约2.5米，编号3集装箱（值班室），长约6米，宽约3米，高约2.5米。
