# 竹山县秦岭矿业投资有限公司秦古镇金莲洞 绿松石矿“4·8”较大冒顶事故调查报告

2022年4月8日14时07分许，竹山县秦岭矿业投资有限公司秦古镇金莲洞绿松石矿发生一起事故，造成4人死亡，直接经济损失约619.12万元。

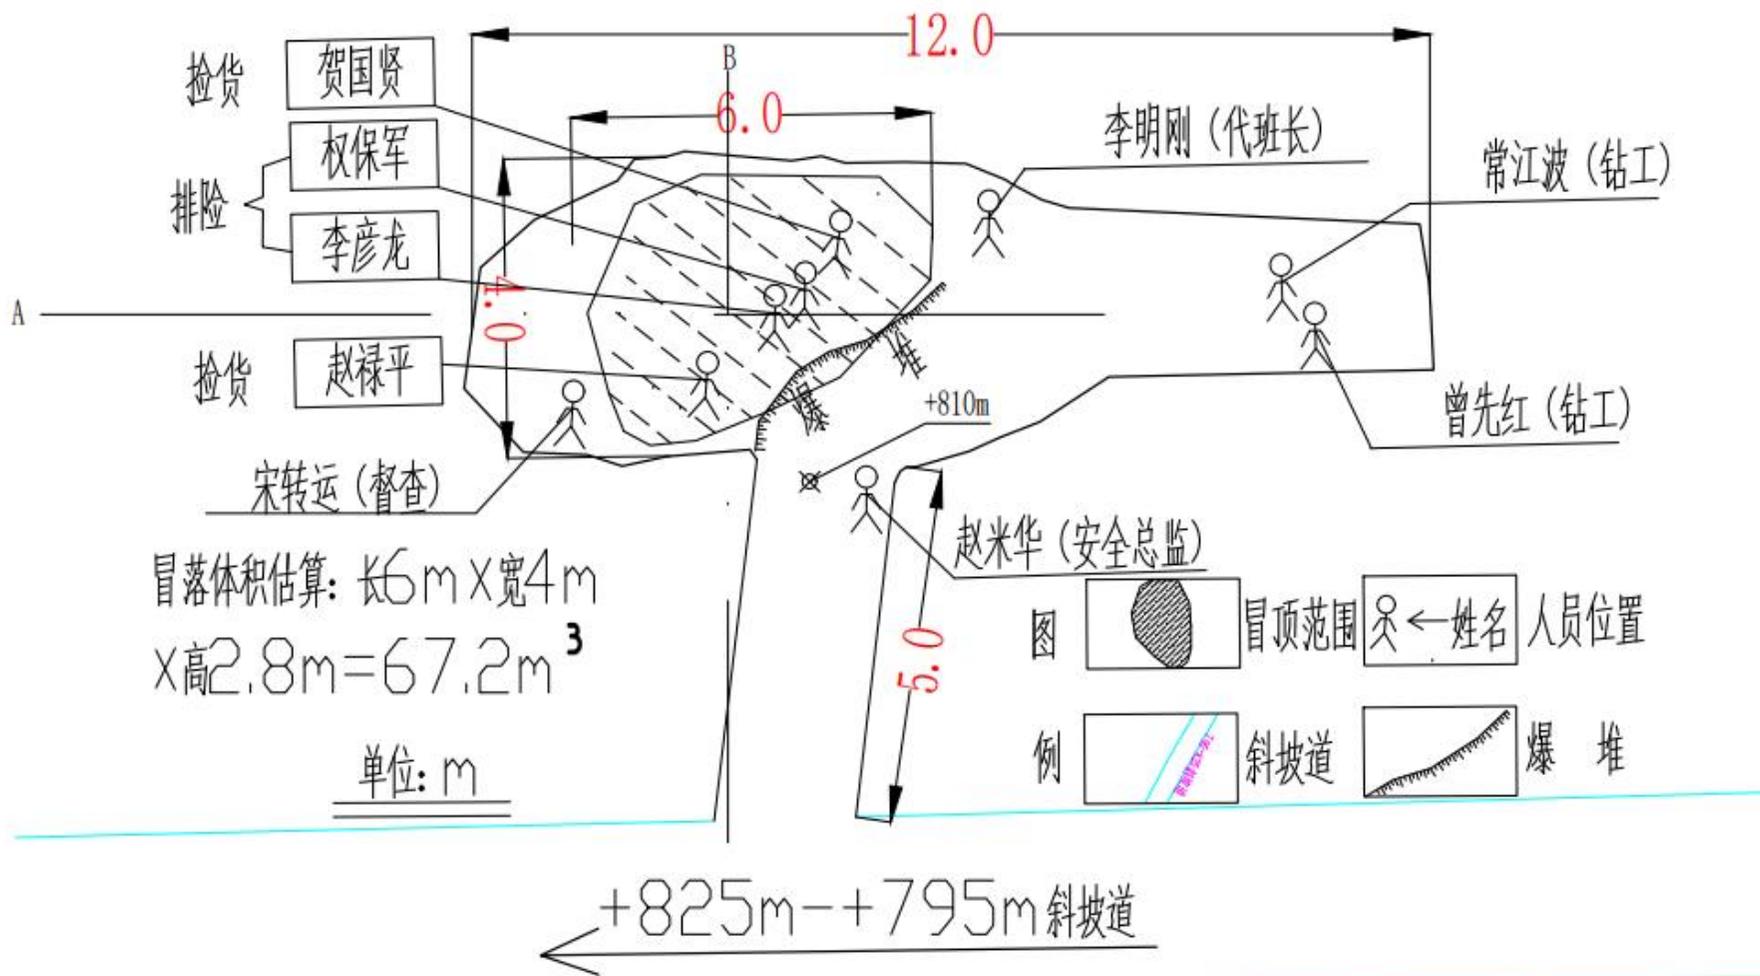
附件 1-1

事故地点位于 +795m ~ +825m 水平联络斜坡道上，向下距斜坡道起坡点 80m，向上距 +825m 水平变坡点 100m，沿斜坡道下方 23m 处、上方 32m 处各有一个躲避硐室。该作业点属于 +795m 水平 5 穿巷的第三条沿脉（以下简称“5-3 作业点”）。5-3 作业点距离 +795 主平硐口 620m。该作业点无单体设计，且在批准设计回采范围之外。

事故发生时，该作业点共计 9 人，详见事故现场示意图（附件 1-1）。安全总监赵米华，事故发生前后一直在现场，并参与救援；矿部督查员宋转运，事故发生前一直在现场监督 5-3 捡货，事故发生后按矿长吴宁要求离开；代理班长李明刚，组织渣工在 5-3 捡货，事故发生时在现场，事故发生后按矿长吴宁要求离开；渣工权保军、李彦龙在撬毛排险作业，贺国贤、赵禄平在捡货，事故发生后 4 人被埋；钻工曾先红、常江波事发时在凿岩，事故发生后按矿长吴宁要求离开。

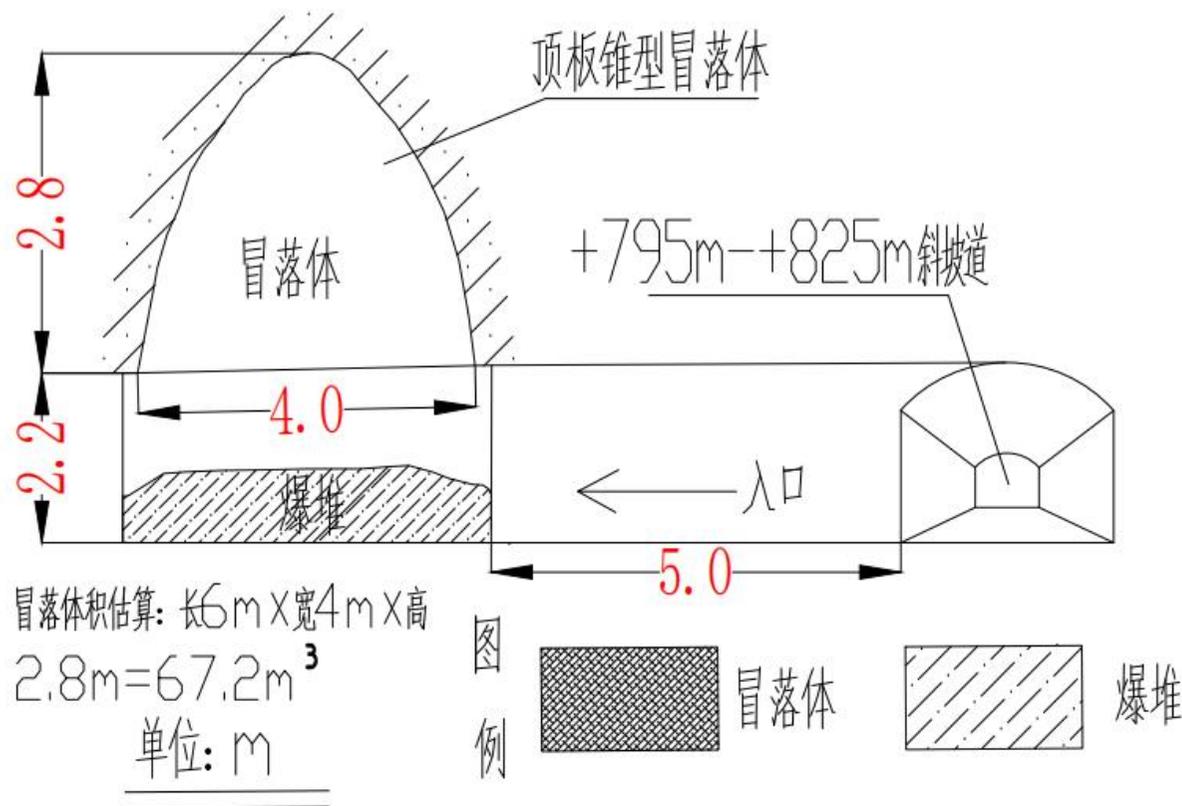
附件 1-2

事故点处于裂隙发育的含矿岩层中，作业面沿岩体走向布置，顶板岩体发育有两组垂直相交的层理裂隙。入口处左帮上有捡矿小耙子 5 把，右帮放着 2 根撬毛杆，杆长 2 米，杆尖 40cm 处弯曲，向前 5 米，地上有一台凿岩机、两顶破损的安全帽和一只长筒胶靴，安全帽和长筒胶靴上面印有“秦岭矿业”字样，再往前，便是垮落矿渣形成的矿堆。

冒落体位于 5-3 作业点左端，近似楔形，其中底宽 4 米、高 2.8 米，详见事故现场横断面示意图（附件 1-2）。从 +795m ~ +825m 斜坡道 5-3 开口处经过独头穿脉巷道 5 米进入冒顶现场。事故发生前，沿脉巷道宽度为 4 米，向左掘进 6 米，向右掘进 6 米，总长 12 米。左边巷道顶板冒落后形成一个楔形凹槽，楔形凹槽长 6 米、宽 4 米、高 2.8 米，冒落体体积约  $67.2\text{m}^3$ 。

5-3 作业点的工作面位于绿松石矿的成矿破碎带中，工作面开挖后，直接顶板两个向上相交裂隙构成的三角楔形岩体下部失去支撑，处于不稳定的临界状态，受外力作用发生楔形冒落，是造成事故的直接原因。

**5. 严密管控非煤矿山企业重大安全风险。**竹山县要组织对非煤矿山企业逐一进行专家会诊，突出顶板管理、提升运输、井下用电、动火作业、防治水等重点环节，对企业安全风险辨识管控情况进行全面检查，把防范顶板风险摆在重要位置，所有地下矿山必须严格按设计做好巷道和采场顶板管理，遇到构造带和顶板不稳定的地方以及巷道分叉口必须加强支护，排险作业必须制定和落实专项安全技术措施。要研究落实把绿松石矿的选矿环节搬到地面上来，在加强采掘工作面支护管理的同时，减少采掘工作面人员。要牢牢守住非煤矿山企业复工复产的首道关口，严格对照标准组织对非煤矿山企业复工复产的验收，对不符合复工复产安全生产条件和弄虚作假的，坚决不予同意复工复产并依法严肃查处。
