# 粤海街道北海粤宴酒家消防工程“7.10”一般触电事故调查报告

2021年7月10日14时30分左右，在南山区粤海街道北海粤宴酒家消防工程现场，发生一起触电事故，造成1人死亡，直接经济损失约139万元人民币。

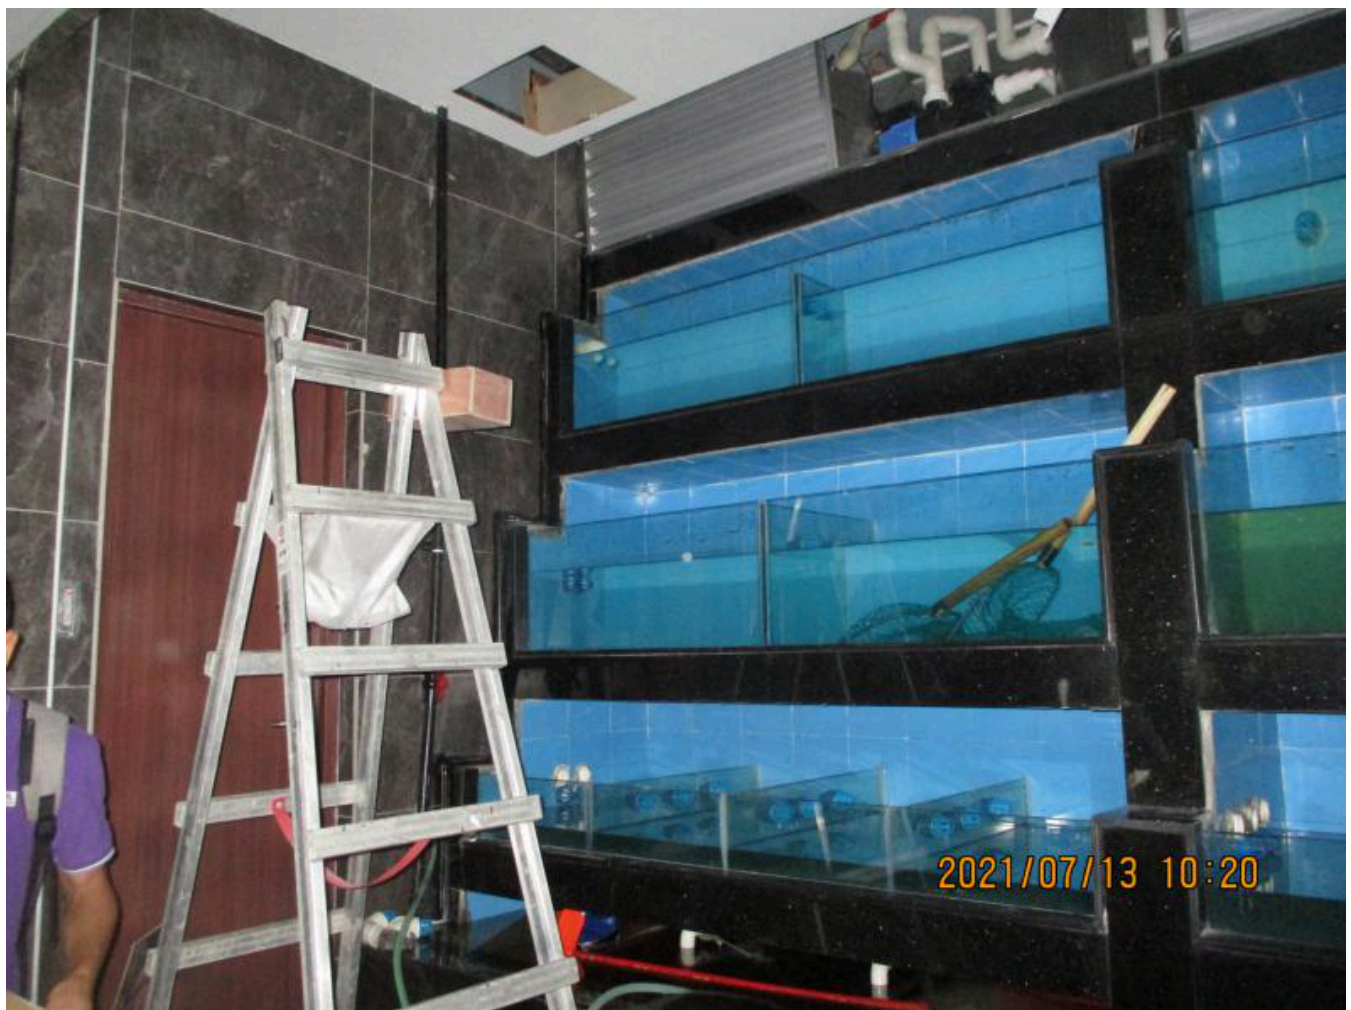
1.事故现场位于南山区粤海街道航盛科技大厦3楼北海粤宴酒家大堂一侧的海鲜池上方天花板夹层内；海鲜池前有一人字铝梯，铝梯上有一固定在梯架上的木箱子，箱内有消防配件及工具；铝梯上方天花板有一可供人员进出的检修口。（图1）

图1：事故现场

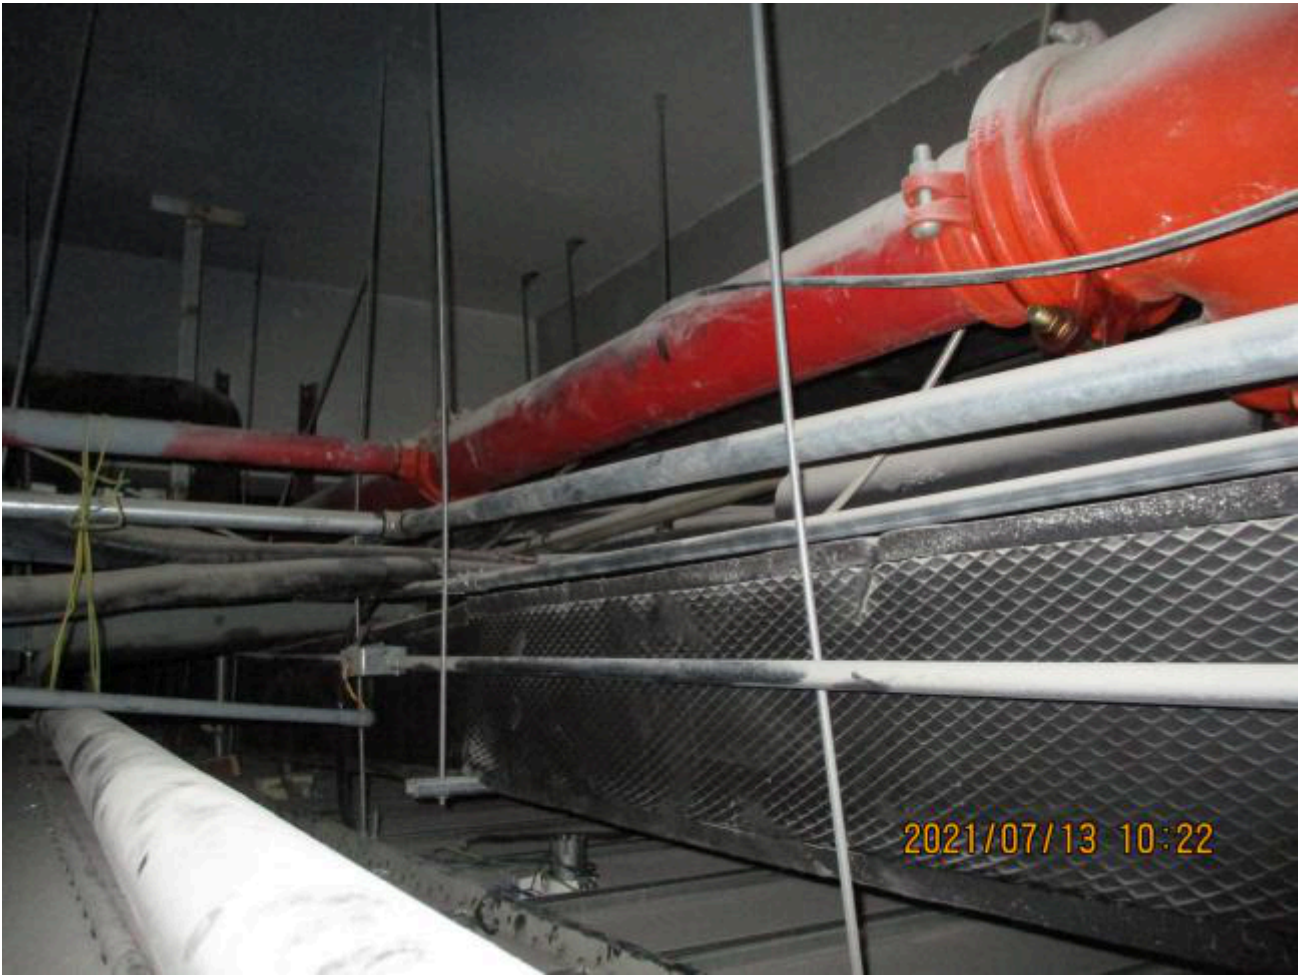
2.天花板夹层内有大量吊顶拉杆、角铁支架、风槽、消防水管、空调管道、线槽、吊顶金属龙骨架等；天花板夹层空间内一空调设备附件“工”字形角铁支架在楼板上用两个爆炸螺丝固定；天花板夹层内未发现有导线破损或裸露。（图2、图3）

图2：天花板夹层内部情况

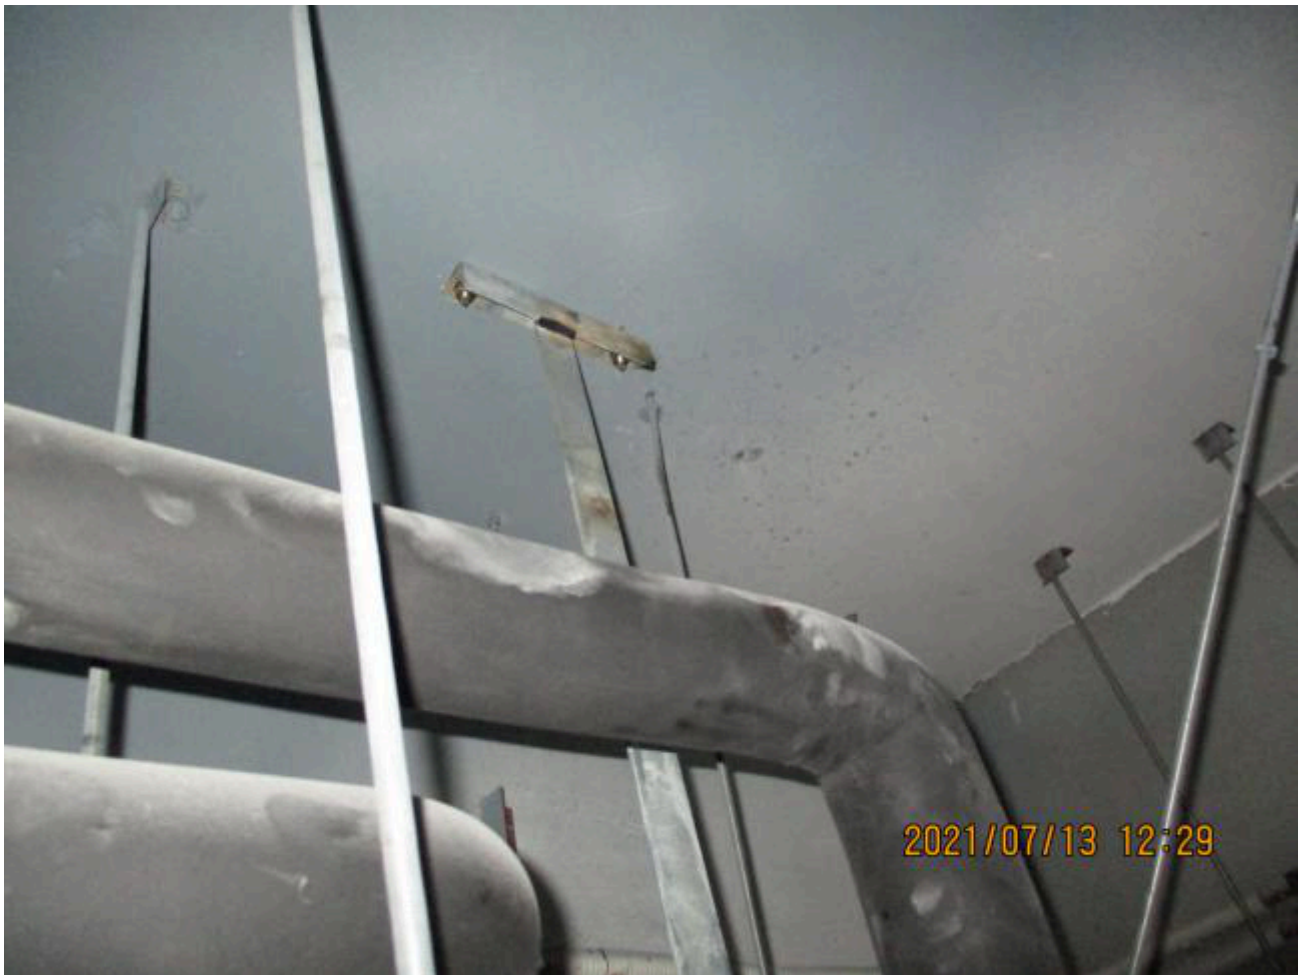
图3：带电“工”字形角铁支架

1.前期北海粤宴酒家装修时，装修工人在安装空调设备附件“工”字形角铁支架时，钻破暗敷设于楼板内“楼梯间应急照明”带电导线，当爆炸螺丝接触到带电破损导线，致使整条金属“工”字形角铁支架带电。

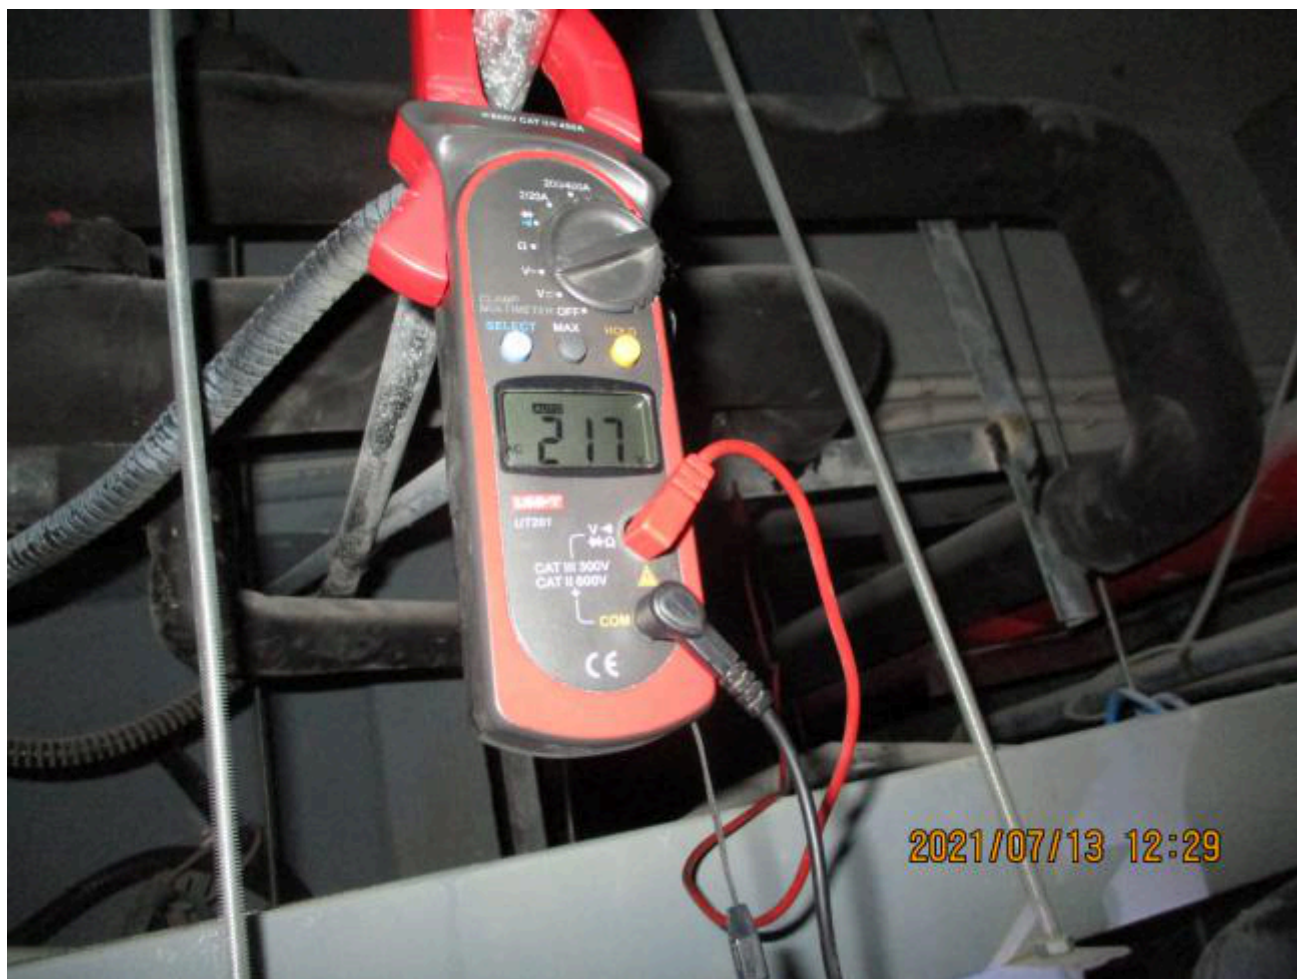
3.对可能经过3楼楼板应急照明电源及其它供电线路全面恢复供电的情况下，用非接触式智能万用表检测，发现“工”字形角铁支架明显带电，用交流电压表测量带电“工”字形角铁支架，对其它不带电的金属导体交流电压217V。（图4、图5）

图4：交流电压表测量

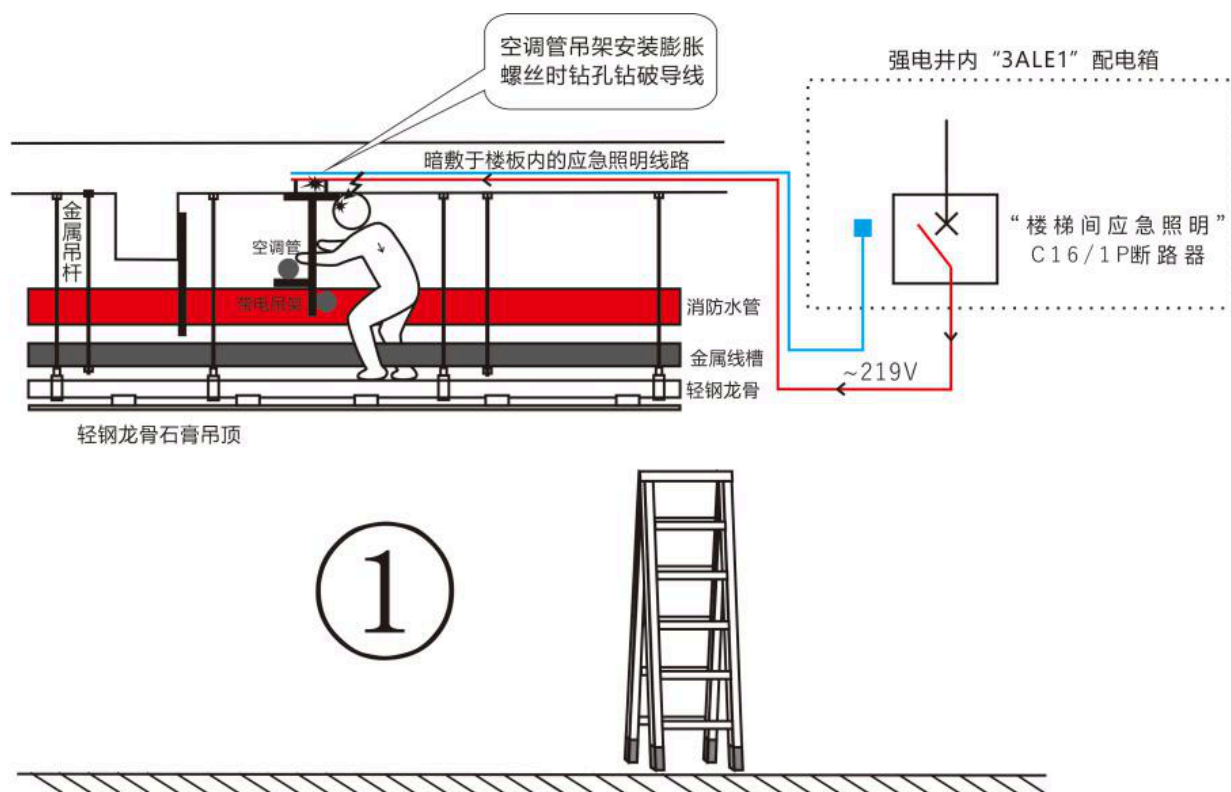
图5：触电示意图

2.肖某光安全意识淡薄，对狭小空间的危险性认识不足，冒险进入天花板夹层内进行消防烟感安装作业，其身体触及带电金属“工”字形角铁支架，身体其他部位同时触及邻近不带电的金属管道或其它金属物，形成交流217V电位差（构成回路）。
