# 粤海街道芒果网大厦亚朵酒店装修工程“6·22” 一般高坠事故调查报告

2022年6月22日13时20分左右,在南山区粤海街道芒果网大厦1楼7号消防电梯厅,陕西朗奥建设集团有限公司工人在进行水泥包搬运作业时,发生一起高坠事故,造成1人死亡。

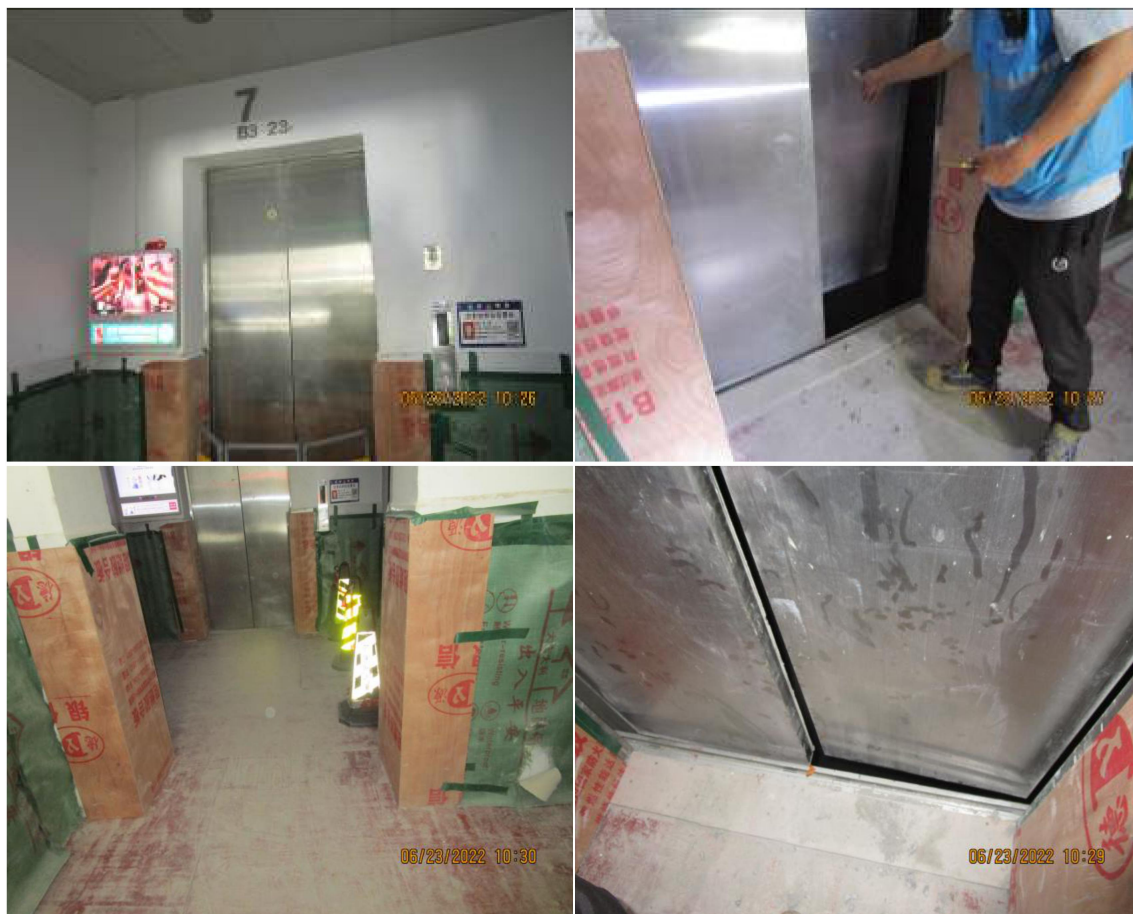
图 1：事故 7 号消防电梯

1. 事发现场，芒果网大厦 1 楼 7 号消防电梯厅，地面平坦无坡度，电梯 1 楼层门已脱离下导轨，可向井道内推开，电梯 1 楼层门及地坎相关部位除有明显的划痕外，1 楼层门及其滑块、地坎未发现异常。（见图 1）

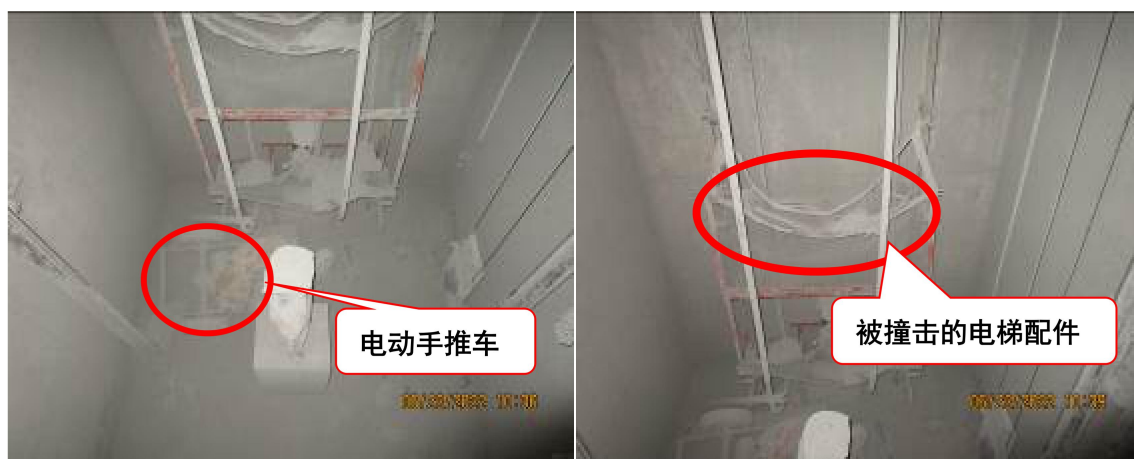
图 2：事故电梯底坑情况

2. 负 3 楼 7 号消防电梯底坑散落水泥粉、电动手推车车体。电梯井道为 2.6 米的正方形，坑底距 1 楼地面高度约 13 米。（见图 2）

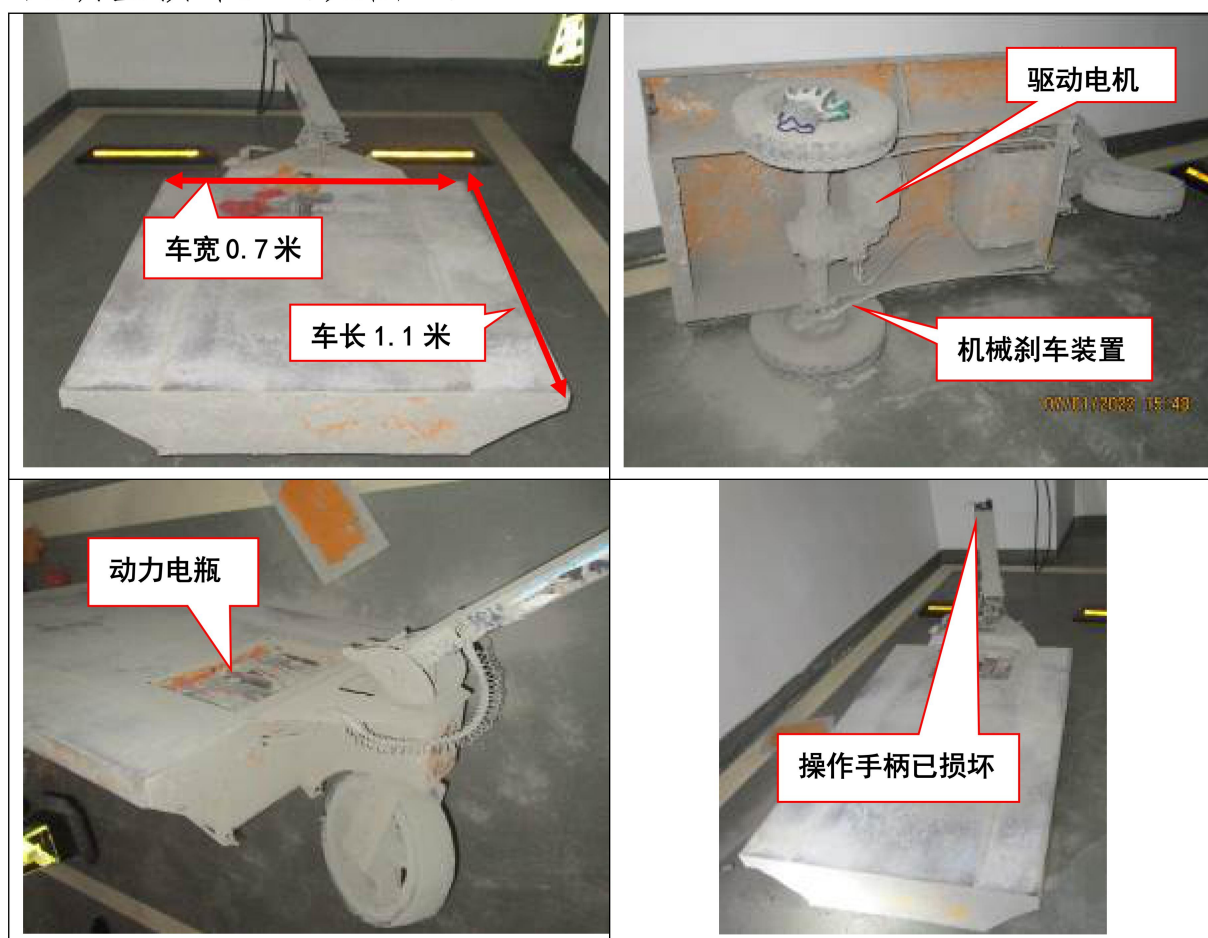
图 3：涉事电动手推车

3. 对 7 号消防电梯轿厢进行查看，电梯轿厢完好，由此可确定事发时电梯轿厢停在 1F 以上楼层。坠落电梯井道的电动手推车被清理抬出地面后，经检查，电动手推车操作手柄已脱落，其余无明显损坏。（见图 3）

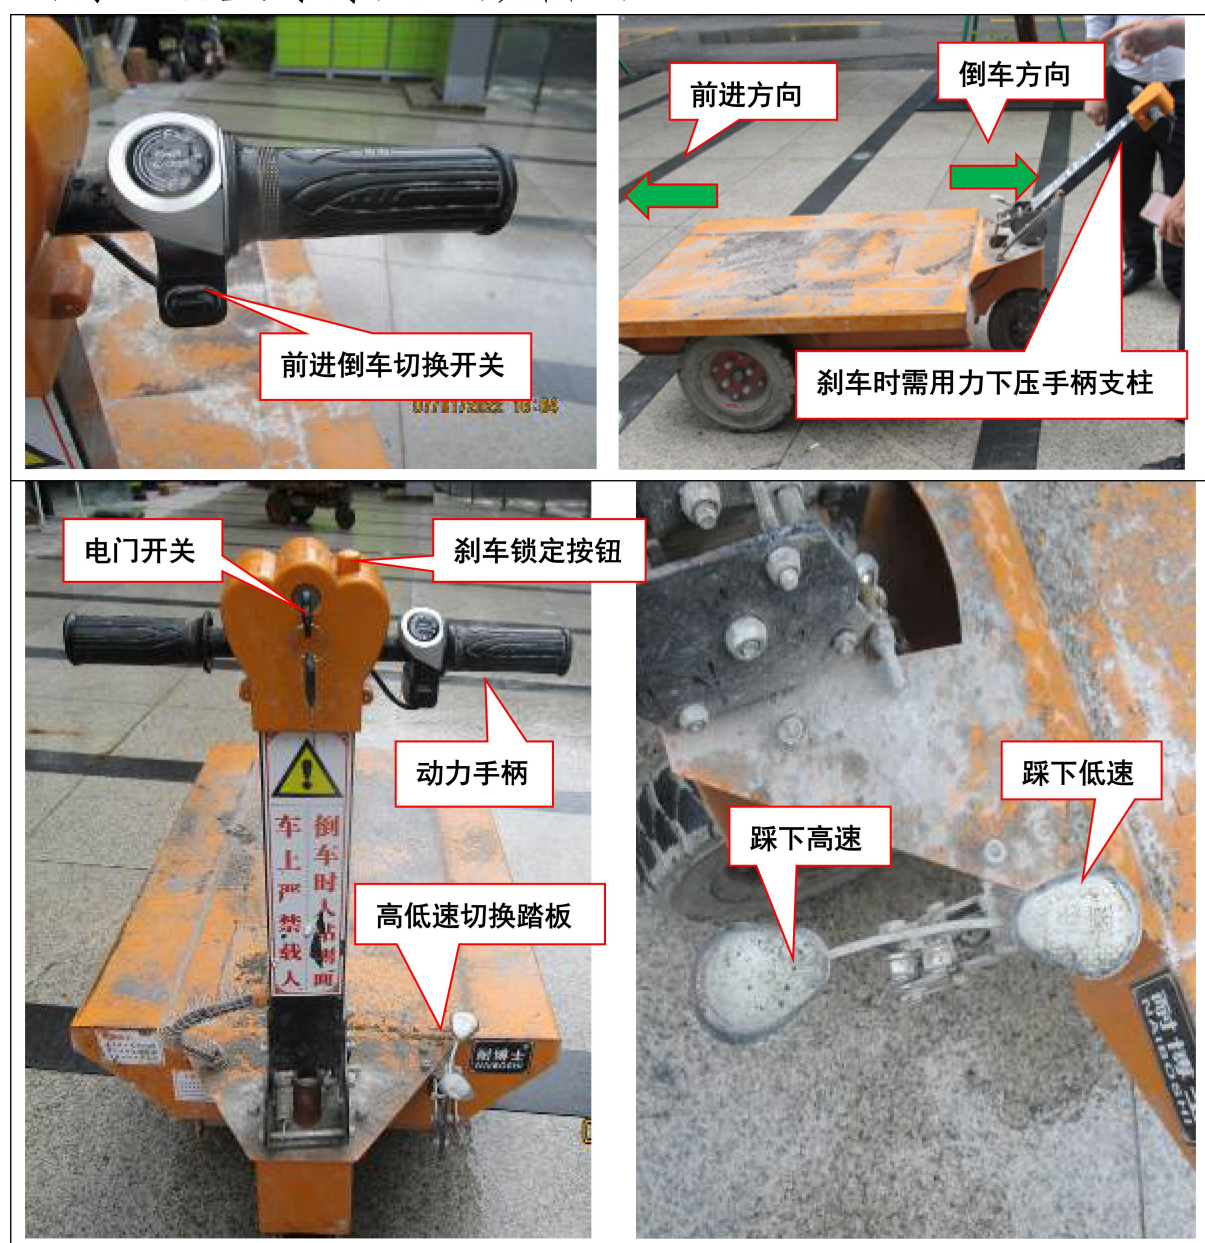
图 4：现场同类型电动手推车

4. 现场同类型的电动手推车操作手柄支柱粘贴有“车上严禁载人，倒车时人站侧面”的安全警示标识。人在前拉着电动手推车操作手柄行驶属于倒车行驶状态。经测试在前进或倒车运行过程中，只有用力下压操作手柄支柱到一定角度才能将车刹停。如果未按下刹车锁定按钮，操作手柄支柱有向上回弹并继续行驶现象，经测试空载时电动手推车 8 秒运行了 9.6 米，速度 1.2 米/秒（约 43 公里/小时）。（见图 4）

据调查分析，结合专家出具的技术鉴定报告，本次事故的直接原因为：丘某安全意识淡薄，采取倒车运行的方式使用电动手推车运送材料，并且未站在电动手推车的侧面，在靠近电梯时，操作失当，双手离开电动手推车操作手柄，失去刹车控制的电动手推车顶住丘某撞开电梯1楼层门，致使其连同电动手推车一起坠落至电梯底坑。
