纳晴高速公路项目后寨隧道“9·28”  
坍塌较大事故等 3 起事故

调  
查  
报  
告

纳晴高速公路工程建设项目事故调查组

2024年6月8日

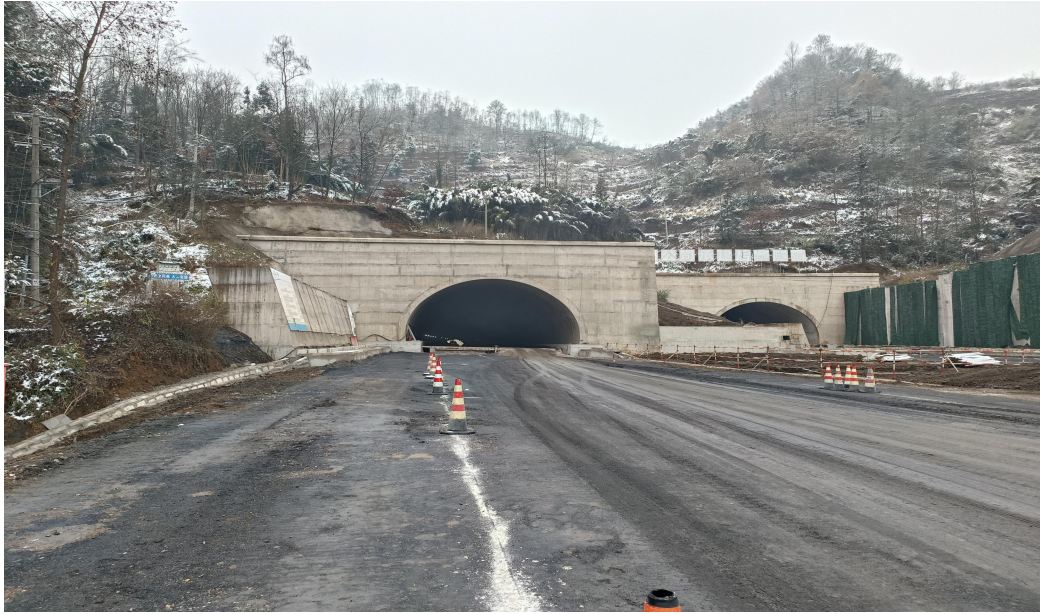
图 2 纳晴高速公路项目 T8 标段后寨隧道（事发隧道）

许，第一榀钢拱架安装完成后，工人在支护台车上抬起第二榀拱架准备立架定位安装时，拱顶突然坍塌（塌方量大约 20m<sup>3</sup>，主要为块石夹杂少量泥土），站在台车顶部右边位置的余某某、张某某、徐某某等 3 名工人躲避不及时被砸倒，站在台车顶部中间位置的邱某某被块石砸伤，其余 4 人未受伤。事故造成 3 人死亡、1 人受伤。

隧道施工单位为减少施工工序提高进度，未按照施工设计及施工方案的三台阶<sup>[1]</sup>开挖施工，采用大断面的两台阶施工，加之仰拱及二衬离掌子面距不符合规范要求，安全步距过大，施工掌子面进尺超标，掌子面形成较大临空面导致隧道岩体受力改变是造成隧道坍塌事故的直接原因。

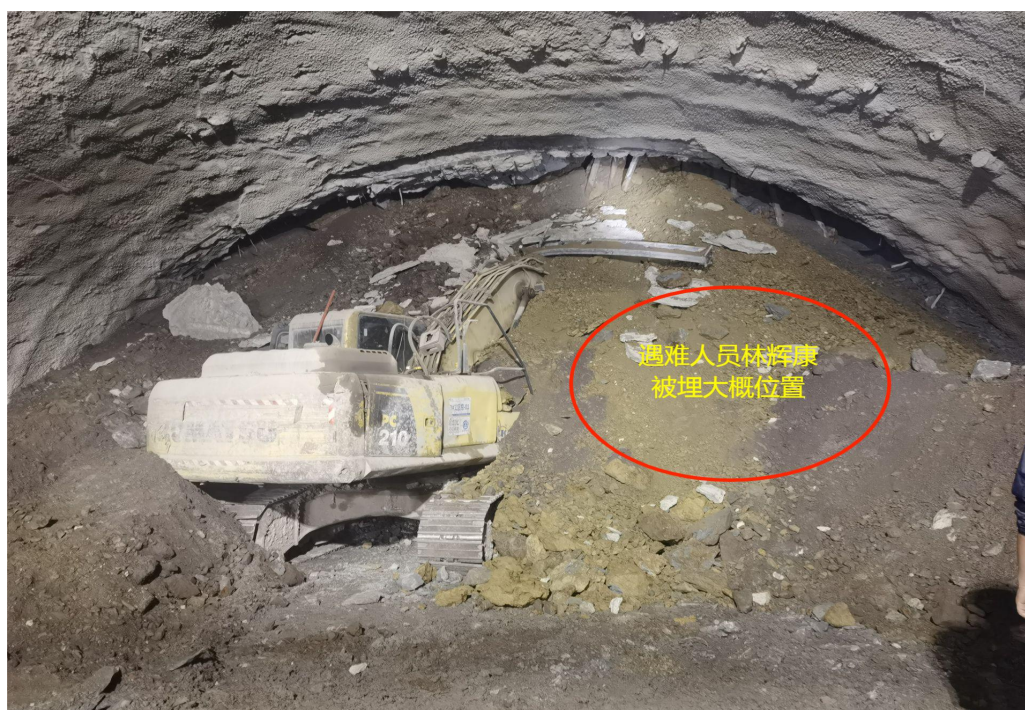
图 2 事故发生现场示意图

2023 年 4 月 7 日 12 时，后寨隧道右洞 YK70+150 处掌子面上台阶拱脚位置出现欠挖情况，现场管理人员林某康组织采用二次放炮进行处理，12 时 45 分挖机进洞清理拱脚碎渣，下午 14 时左右现场管理人员林某康在巡查掌子面时隧道顶部突然坍塌，林某康逃生不及时当场被掩埋。事故发生现场示意图如下。

施工单位未按照隧道专项方案处置欠挖问题，围岩裸露时间长，二次放炮导致岩体应力改变、节理张开松动、隧道顶部松散且填充物体量较大是造成隧道坍塌事故的直接原因。

一是后寨隧道右洞开挖 YK70+150 处围岩等级为四级，岩性主要为砂岩夹灰岩，岩体较为破碎，围岩完整性较差<sup>[1]</sup>，事发前曾连续降雨，造成土质松动；二是事发时隧道施工未按照施工设计及施工方案的三台阶法<sup>[2]</sup>施工，而是采用二台阶开挖施工，形成较大临空面，加之仰拱及二衬离掌子面距不符合规范要求，安全步距过大；三是隧道各参建单位安全生产主体责任落实不到位，对专业分包单位未按施工设计和施工方案开挖等问题隐患督促、检查不到位。

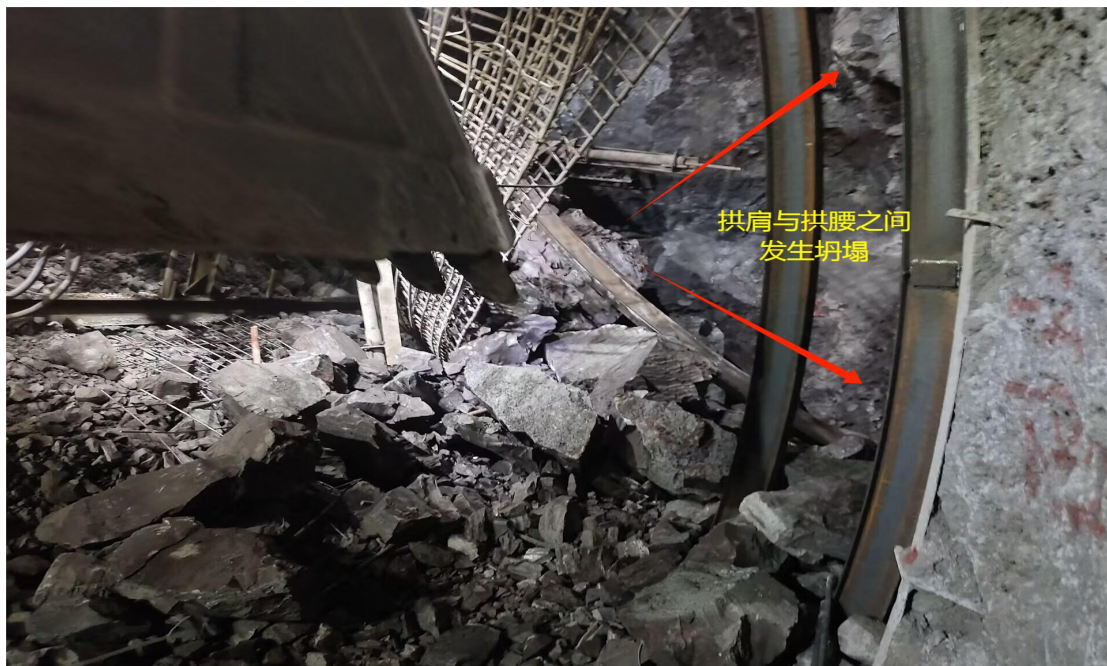
图 2 事故发生隧道示意图

开始进行出渣作业，16 时左右完成掌子面初喷混凝土及拱架支护作业，16 时 20 分完成该段拱架施工，准备复喷混凝土作业，隧道分包单位管理人员翟某某进入掌子面开挖台车附近查看施工情况时，拱腰与拱肩之间位置突然发生坍塌，掉落石块砸倒翟某某致其死亡。

隧道开挖成型后，未及时按照超前地质预报<sup>[1]</sup>提示加强支护，围岩内部应力持续释放后在拱腰与拱肩之间形成挤压破坏，拱腰、拱肩未按设计要求进行初喷，导致拱腰与拱肩之间石块坍塌，是事故发生的直接原因。
