绍兴市跃进印染有限公司“5·14” 污水池坍塌事故调查报告

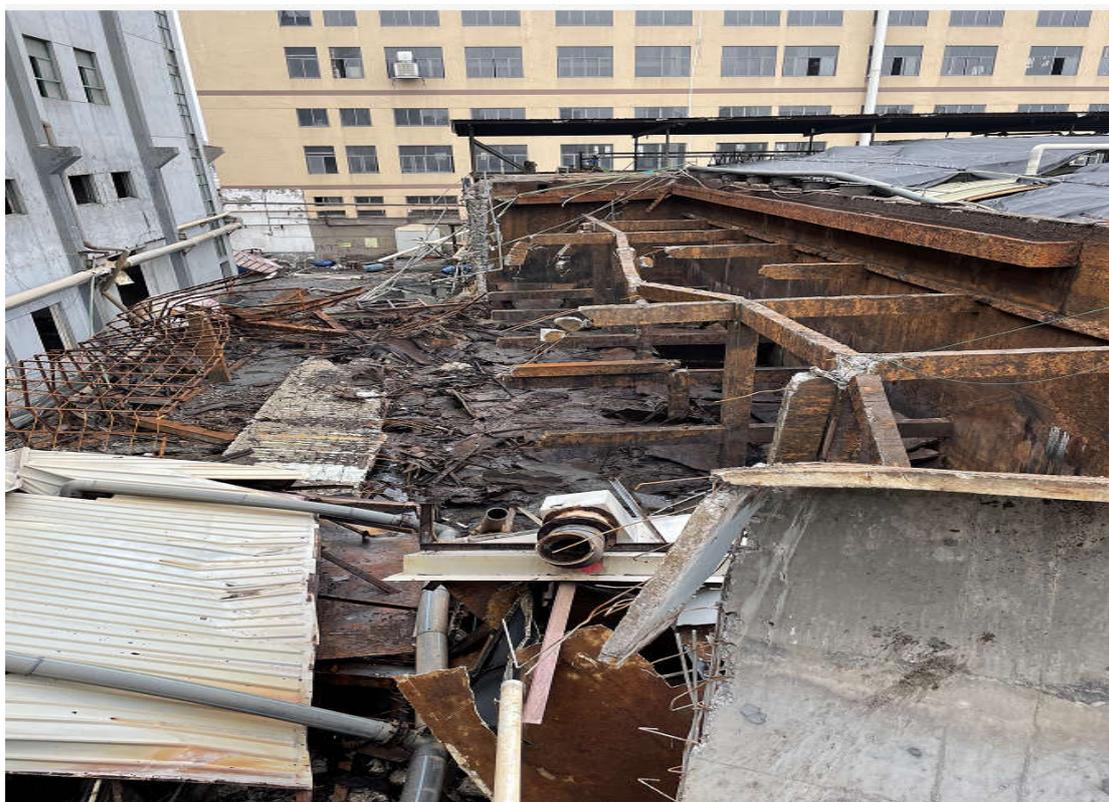
经现场勘查，污水池（一沉池）池体未见明显沉降，靠水洗车间一面整体倒塌，拉梁断裂，混凝土梁、墙断裂界面多处可见主要受力钢筋锈断、混凝土严重侵蚀。污水池坍塌时污泥、污水全部外泄，冲击对面水洗车间厂房，导致底层南立面往西第四跨墙体倒塌（见图3），倒塌的墙体高约5m，长约8m，为厚0.24m砖砌填充墙。死者当时位于车间内，距冲塌墙体约3m处。事故单位位置、坍塌的池体、冲倒的水洗车间南面部分墙体现场照片（死者受伤位置图）分别见下图：

图2 坍塌的池体

跃进印染未按建施设计图纸要求，在建造时擅自主导改变污水池设计结构，并违反工艺设计要求长期使用三氯化铝溶液作为污水处理药剂，致污水池的混凝土梁、混凝土墙体内部钢筋大量锈蚀、锈断，梁的受拉承载力、墙的抗弯承载能力超过梁、墙承载能力的极限状态，因结构局部破坏而引发池体坍塌。

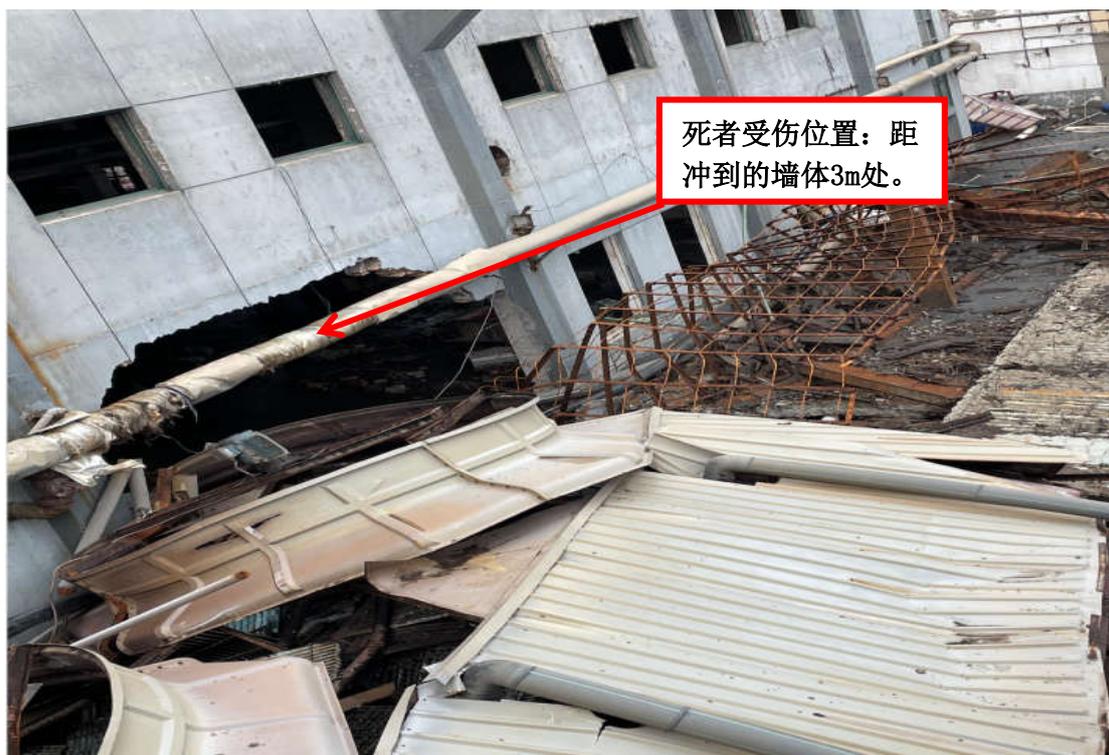
图3冲倒的水洗车间南面部分墙体

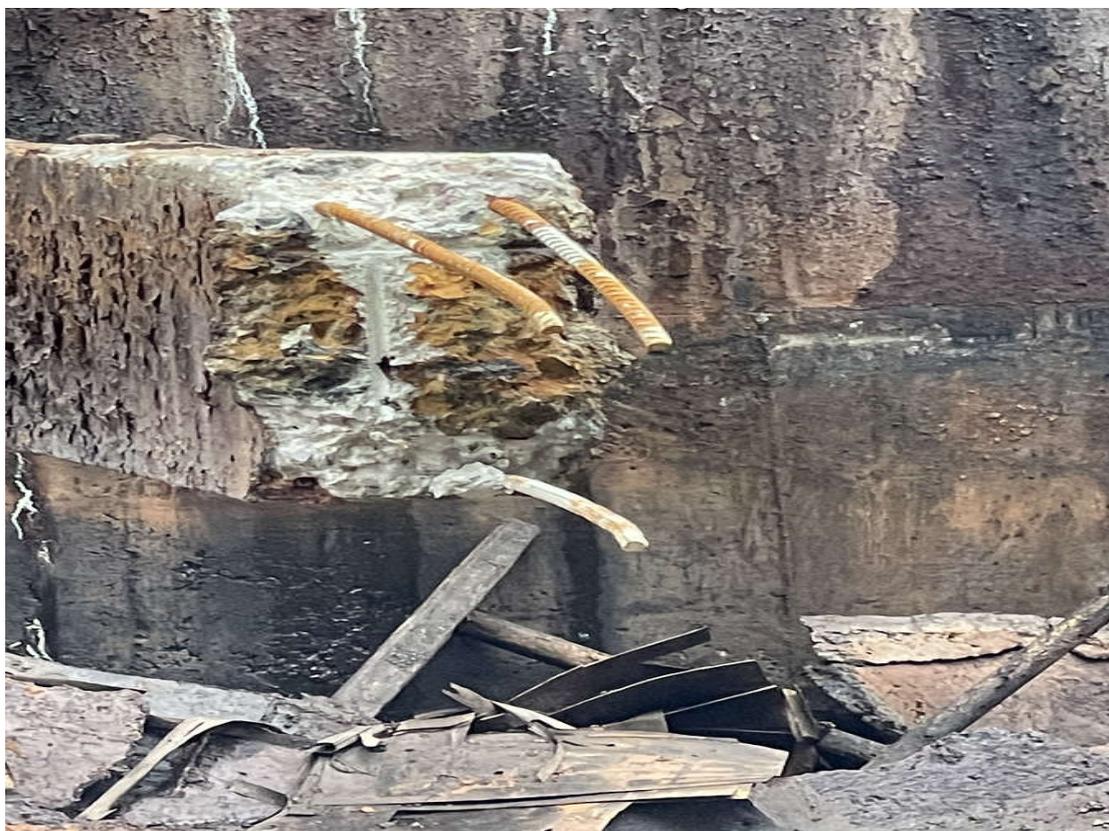
污水处理池（一沉池）功能主要是加药混凝、固液分离。污泥每天早上7点、下午3点、晚上10点各排放一次。跃进印染污水处理站日常管理由汤永芳负责。污水处理池（一沉池）设计要求在泵前投加的药剂为硫酸亚铁以及 PAM 溶液，但跃进印染在长期使用过程中，未按照工艺设计要求，擅自使用三氯化铝溶液替代硫酸亚铁，^①致使水泥、钢筋被腐蚀。（图4、图5）

图4 拉梁内钢筋锈断、拉出，混凝土严重侵蚀

^①三氯化铝在水溶液中易电离出氯离子，氯离子穿透或活化氧化物保护膜，使钢筋各部位的电极电位不同而形成局部电池，发生电化学反应，使零价铁变为二价铁，二价铁与溶解在水中的氧作用生成三价铁，从而使钢筋锈蚀；氯离子的存在还能造成钢筋表面的局部酸化，进一步促进铁的阳极氧化速度，加剧电化腐蚀。铁转化为铁锈这一过程伴有体积的增加，增加量根据氧化状态不同而异，致使混凝土保护层沿钢筋膨胀而开裂、起鼓、剥落，锈蚀使钢筋断面受损，降低钢筋的力学性能，可能发生突然断裂等事故，同时三氯化铝水解产生氢离子，使溶液局部呈酸性，从而缓慢腐蚀水泥。

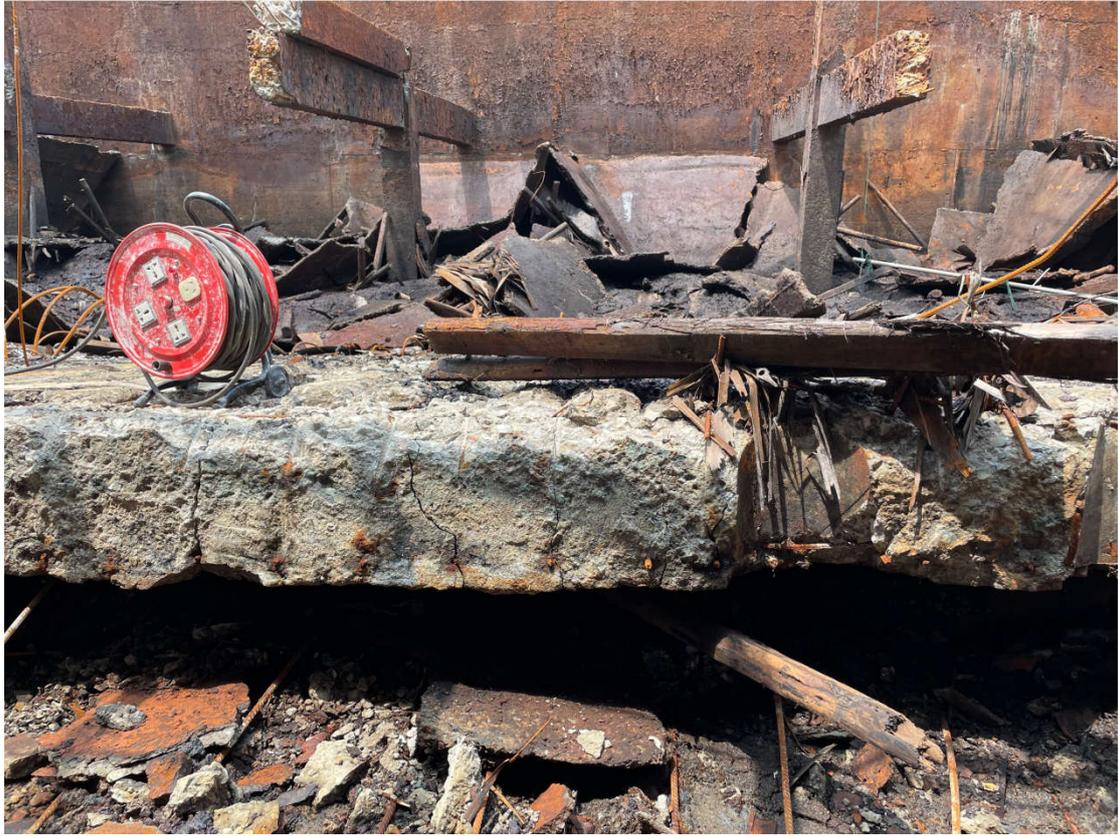
图5墙板内钢筋锈断
