# 绍兴柯桥排水有限公司

## “5·30”一般中毒窒息事故调查报告

2023年5月30日15时20分，位于绍兴市柯桥区湖塘街道的绍兴柯桥排水有限公司湖塘泵站发生一起中毒窒息事故，造成2人死亡，1人重伤，直接经济损失约357万元。

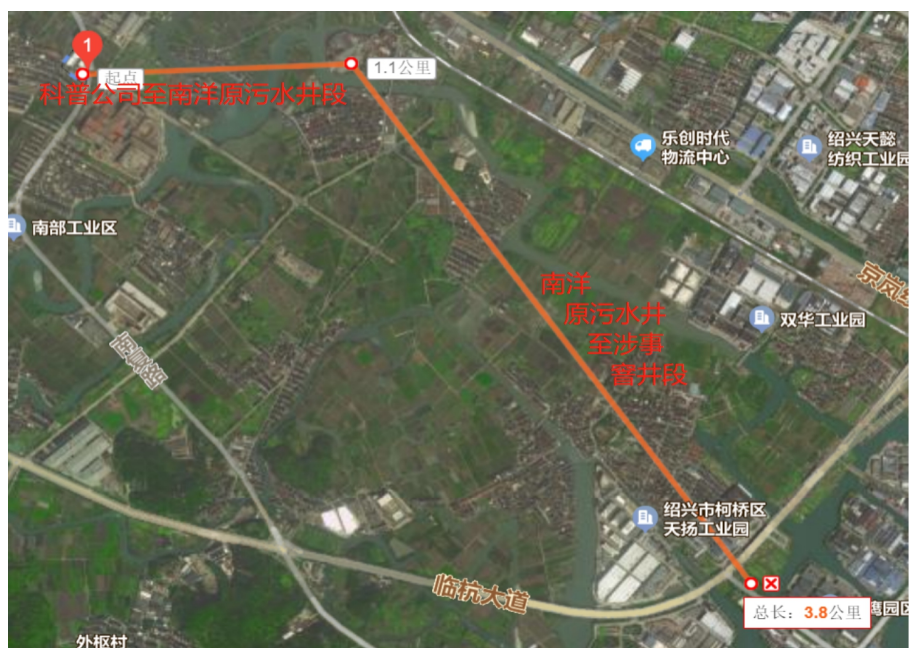
图 1 污水管道铺设平面图

**1.现场勘验情况。**涉事流量计井内设施由500mm污水管、150mm手阀、150mm污水管、150mm流量计、环保监测传感器组成。其中500mm污水管为南洋染织搬迁后遗留的污水管道，长度约2.7km（见图1）。2016年初，南洋染织搬离后，通往湖塘泵

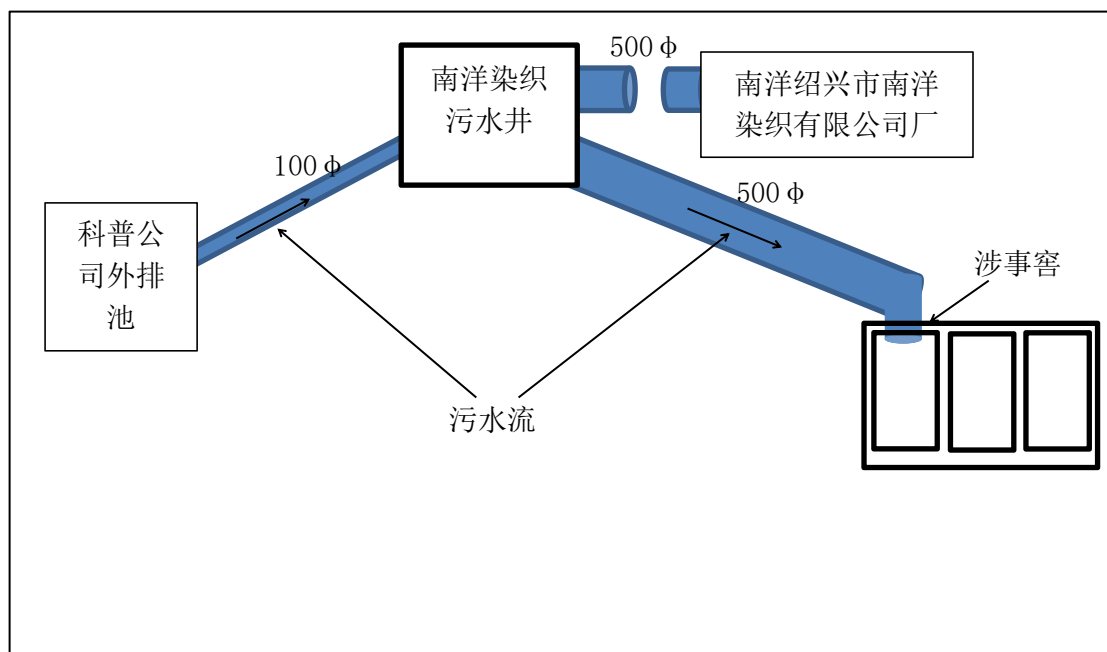
图 2 污水管走向、分段平面示意图

站的管道停用。2月24日，柯桥区钱清街道和环保部门同意科普公司污水纳管排放，科普公司自建100mm污水管道连接南洋染织遗留管道，通过该管道接入湖塘泵站（见图2）。科普公司污水主要成分为过氧化氢，其为强氧化剂，不会导致硫化物还原产生硫化氢。由于科普公司排污量较小，约为133吨/日，原500mm流量计无法准确计量，故改为150mm流量计，串接相应规格的污水管、手阀然后通过U型虹吸管接500mm污水管的方式进行了替换（见图3、图4）。进行这一更换作业后，由于管径从大到小的过度，且流量锐减，原500mm污水管内产生污泥涡流区，约三分之一管径厚度的淤泥一直淤积，无法排出，直至事发。经调查，上述段污水管道无其它污水接入。

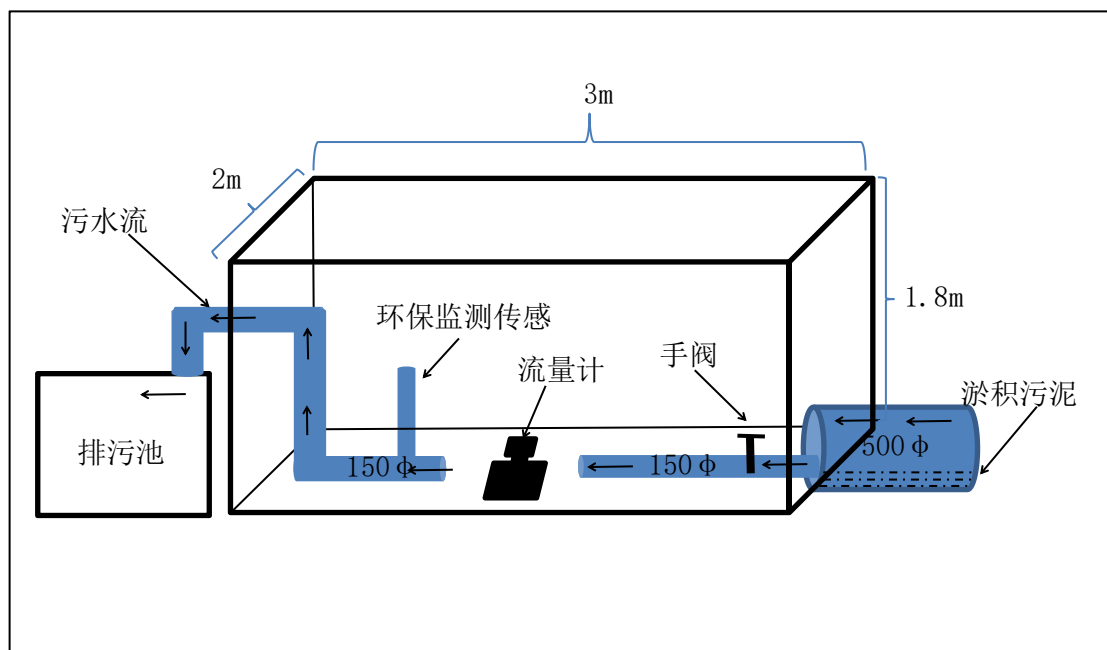
图 3 流量计窖井剖面示意图

**4.硫化氢产生原因。**涉事流量计井内污水主要来自科普公司外排污水和南洋染织搬迁后管道淤积污泥的混合污水。根据现场采样检测结果，科普公司污水无反应产生硫化氢的条件，流量计井内含硫污水来自南洋染织残留。污水管管径改变后，管道横截面积减小 91%，同时污水流量锐减，对原管道中沉积污泥的冲刷

能力很小，导致管道中底层污泥处于涡流淤积状态，长期在厌氧环境中堆积。污泥中所含的硫化物、硫酸盐在厌氧环境和适宜的温度下产生硫化氢并在管道内富集。事发当日，作业人员在未关闭管道手阀的情况下打开流量计法兰，管道内的硫化氢在管道释压及水流的冲击扰动作用下，大量释放到流量计井内，并在井底集聚，导致作业人员昏厥。

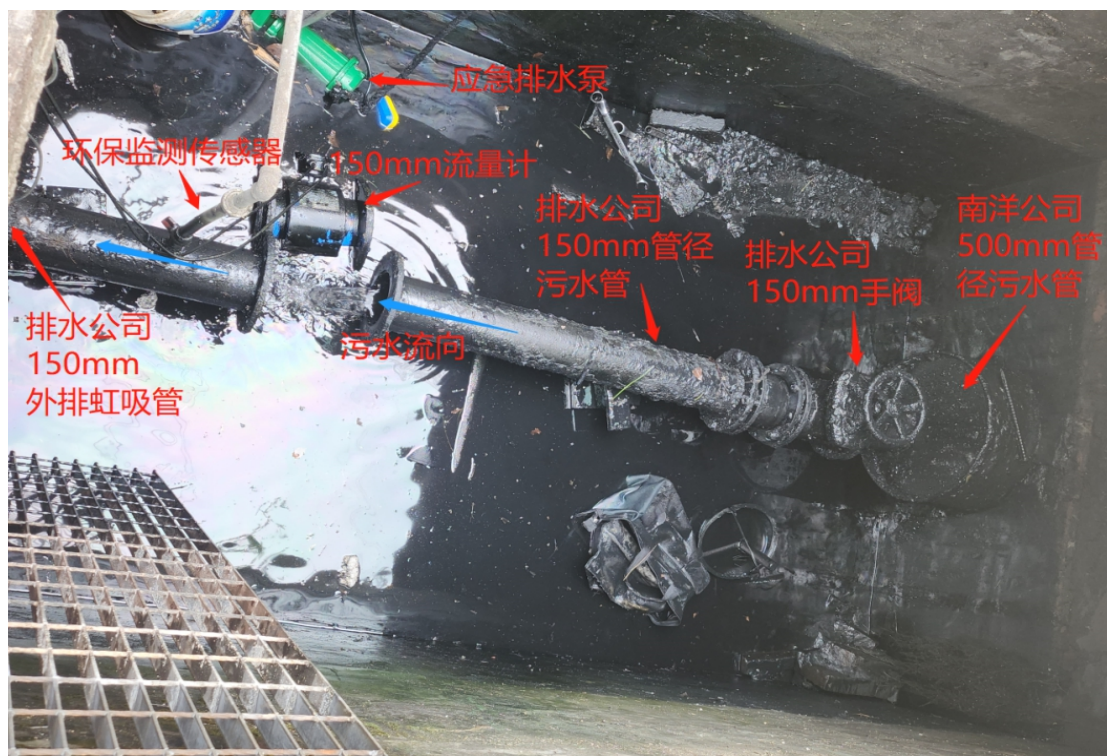
图 4 流量计井事发现场示意图

现场勘查发现，流量计井内手阀未关闭，流量计法兰接口原有8个螺栓固定，现场的螺栓固定螺母均已拧下，流量计已与污水管脱离，井内污水为上游管道流出。
