# 绍兴柯桥绍兴宏强印染有限公司 “12·21”一般触电事故调查报告

2022 年 12 月 21 日 16 时，位于绍兴市柯桥区马鞍街道的绍兴宏强印染有限公司发生一起触电事故，造成 1 人死亡，1 人受伤，直接经济损失 260.3 万元。

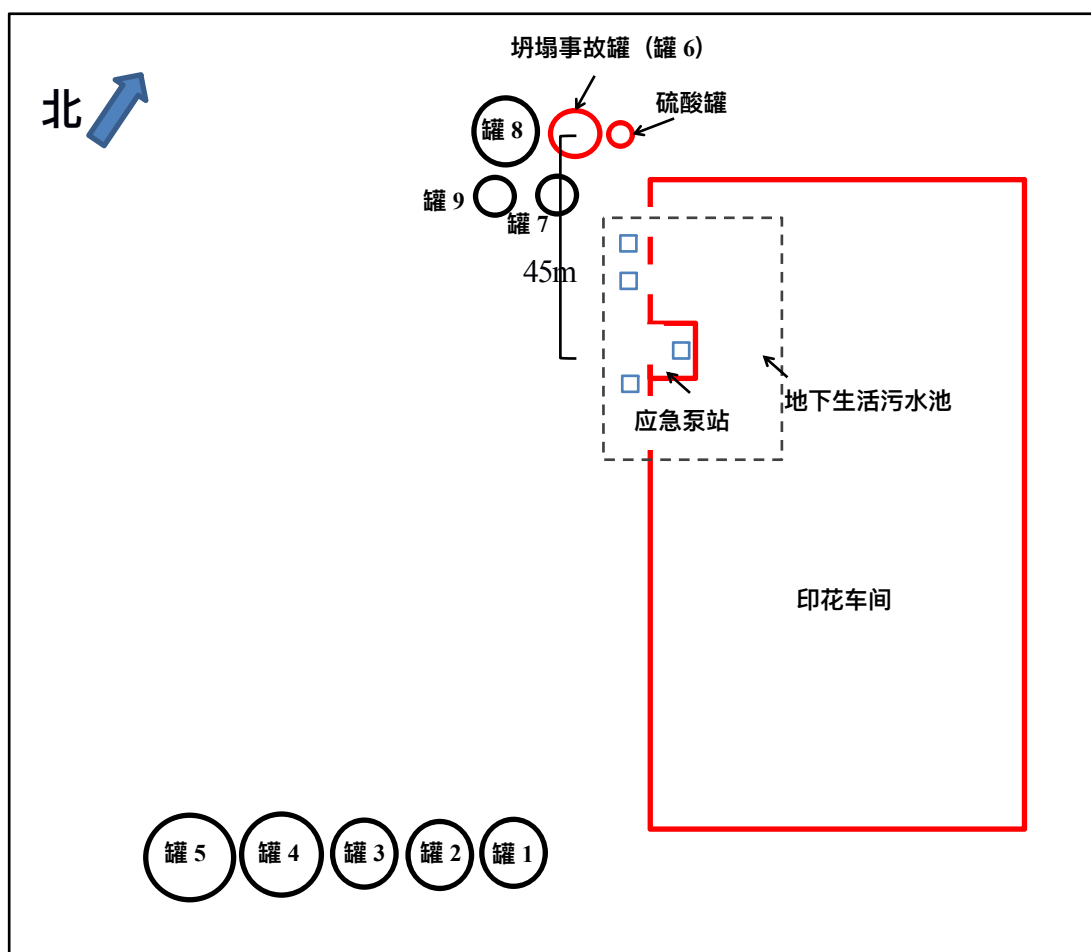
图1 事故后现场勘查平面布置图

发生事故的构筑物为宏强公司的污水站，有钢结构污水罐9个，其中1-5号污水罐位于厂区南侧，6-9号污水罐位于厂区北侧，发生事故为6号污水罐。地下生活污水池1个，位于厂区北侧的一楼染色车间下方（如图1所示）。污水站负责人为漏\*军，污水处理工为黄\*军。

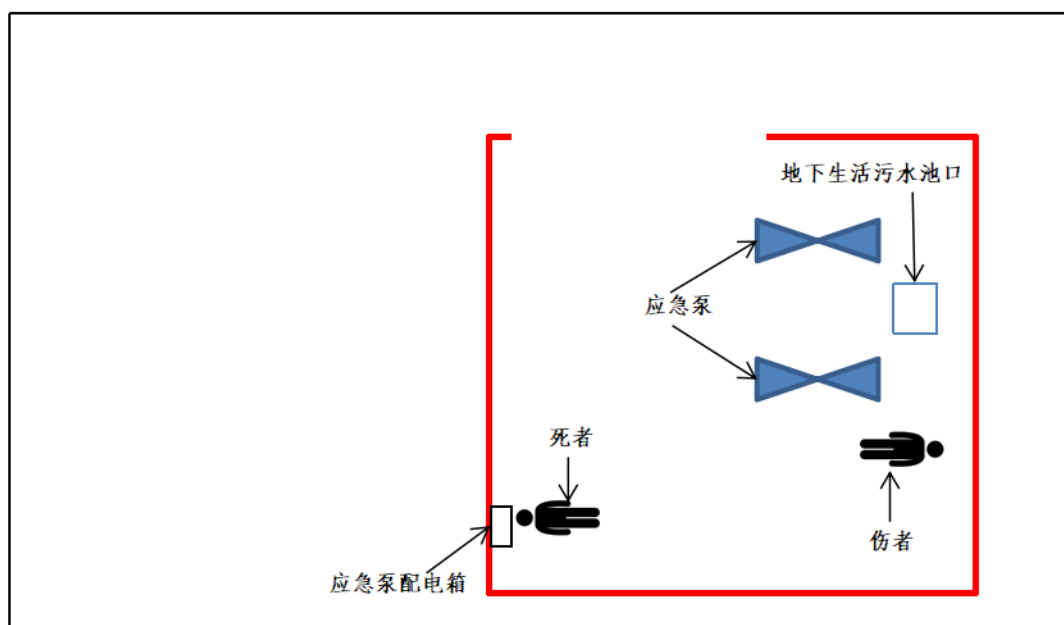
图2 事发时应急泵站布局 and 人员位置情况

现场，两人一起去一楼染色车间内的应急泵站，准备用应急水泵将车间地下生活污水池的混合污水抽走。黄\*军在前，漏\*军在后，两人相距约 2 米，到达应急泵站西边配电箱处。漏\*军看到黄\*军去推应急水泵闸刀时，电箱处冒出火花并发出声响，黄\*军当即面朝地面污水昏迷倒地，漏\*军也随即面朝上昏迷倒地（如图 2 所示）。随后，周\*尧、沈\*良（宏强公司业务员）、屠\*江（宏强公司技术主管）等人相继到达事故现场进行施救，并将黄\*军、漏\*军抬到车间门口，参与救援人员均闻到异味并感觉头晕。事故发生后，周\*尧向杨\*强电话报告事故情况，杨\*强随即安排陈\*富、谢\*兵用自备车分别将黄\*军、漏\*军送至绍兴市中心医院。黄\*军经抢救无效于 12 月 21 日 19 时 42 分死亡，医院诊断为呼吸心跳骤停。漏\*军经观察治疗，于次日康复出院。

**5.死者致死原因分析。**根据现场参与救援人员反映，并结合杨\*强、漏\*军笔录供述，黄\*军在推动应急泵闸刀时见到明显火花，并伴随“噗”的声响，随后面部朝下倒地。事发后宏强公司组织事故原因分析，认为现场存在触电隐患，更换了应急泵配电箱和附近电缆电线。根据绍兴市中心医院急诊内科医师金\*阳出具的诊疗记录，显示黄\*军症状为“呼吸心跳骤停”、体表特征“皮肤花斑”等。根据上述线索和佐证材料，经综合分析，判断黄\*军致死原因为触电。

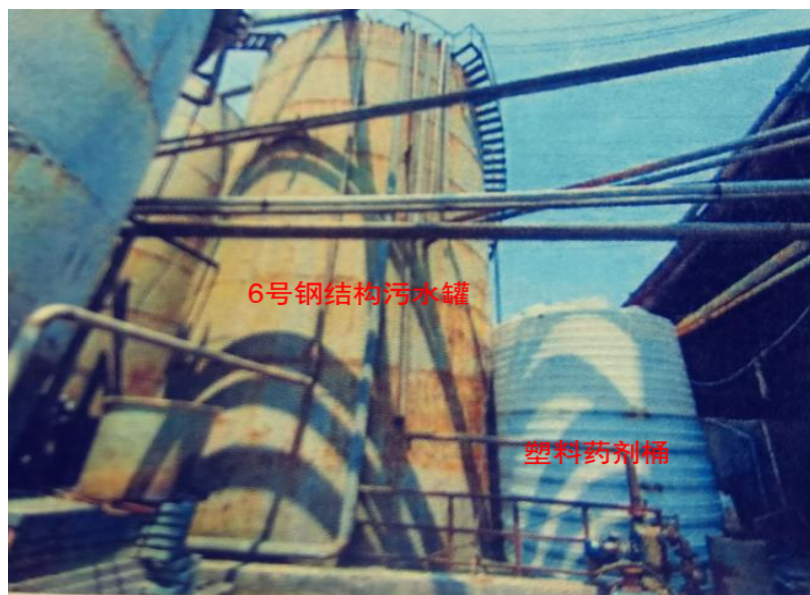
图3 事发污水罐现场图（坍塌前）

**1.罐体建造调查情况。**事发污水罐位于宏强公司厂区北侧（如图3所示），主要用于收集贮存地面水、雨水及印花废水，冷却后用于清洗车间内的网板和刮刀。2015年5月，宏强公司在未出具正规设计图和施工方案情况下，将事发污水罐的制作、安装发包给唐\*其具体实施，双方未签订合同以及安全生产管理协议。宏强公司提供罐体制造材料，唐\*其组织安装工6人，于2015年6月完成污水罐建造，并交付宏强公司使用。

**2.塑料药剂桶调查情况。**塑料药剂桶位于事发污水罐东侧（如图3所示），紧挨污水罐，于2015年污水罐投用后设置，主要贮存用于调节污水pH值的硫酸。该硫酸储存装置未根据《常用化学危险品贮存通则》（GB15603-1995）设置明显的安全警示标志，无危化品安全周知卡，周围未设置防护围堰。

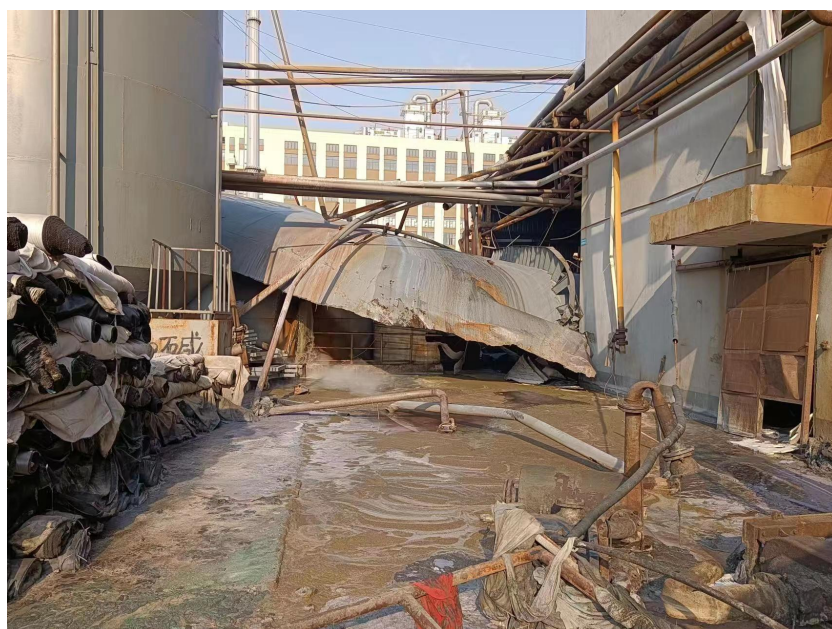
图4 事发污水罐现场图（坍塌后）

2022 年 12 月 21 日 15 时 40 分，宏强公司事发污水罐（直径 6.2m，高 10.4m，容积为 200m<sup>3</sup>，存有地面水、雨水及印花废水，已倾斜）在满载情况下，发生变形坍塌，并压损东侧的塑料药剂桶（直径 2m，高 3m，容积为 10m<sup>3</sup>，存有硫酸），污水大量溢流至附近一楼染色车间内。车间外部积水最深处约 50cm，车间内也有积水约 5cm。16 时，漏\*军和黄\*军赶到坍塌

**3.罐体倒塌原因分析。**根据2022年8月22日华汇公司出具的检测报告，事发污水罐的实际罐壁厚度最小为8.4mm，经比对标准规范<sup>[1]</sup>满足要求。但事发污水罐的罐底结构为锥体和立柱式，不符合标准规范<sup>[2]</sup>中钢制焊接常压容器罐底板为平底结构的要求。12月21日，事发污水罐内污水接近满载，由于罐底采用立柱式承重设计，罐体倾斜后罐壁局部应力集中，导致罐体变形。满载承重后罐壁承载强度进一步下降并发生屈服变形，进而导致罐壁发生撕裂，打破受力平衡而坍塌倒下（如图4所示）。

（一）严格落实企业主体责任。宏强公司要深刻吸取事故教训，切实加强污水罐等设计、建造、使用全过程的安全监管，严格落实安全生产事故隐患排查治理制度，及时排查整治各类安全隐患。要加强从业人员安全教育培训，深入开展事故
