# **联合街道梦馨苑小区衡阳旭光"5·20"安装空调触电一般事故调查报告**

2023年5月20日15时30分，联合街道梦馨苑小区X栋X单元7XX室发生一起安装空调触电事故，死亡一人，直接经济损失约一百二十余万（附损失估算单）。

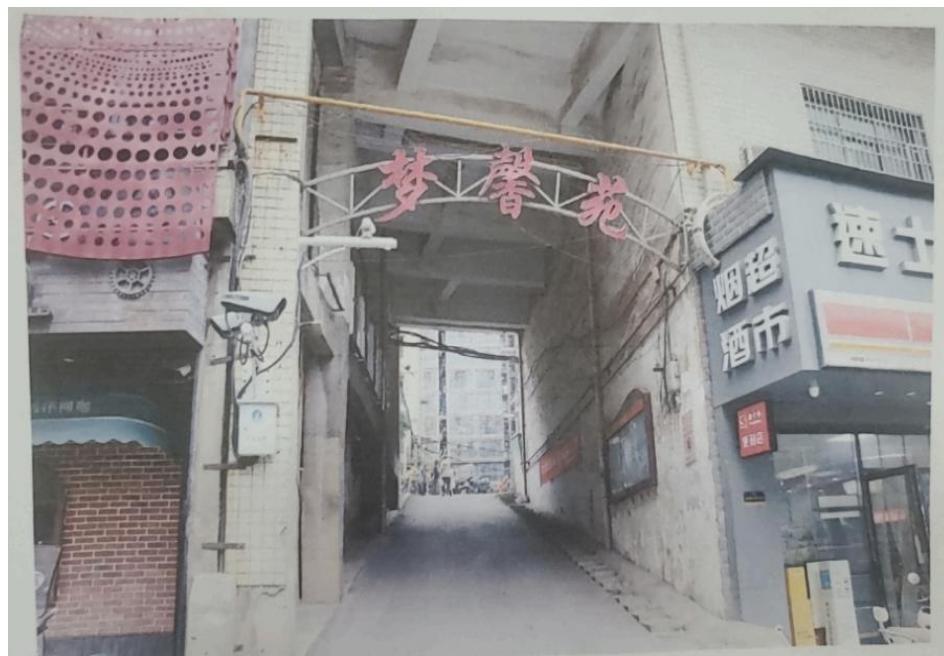
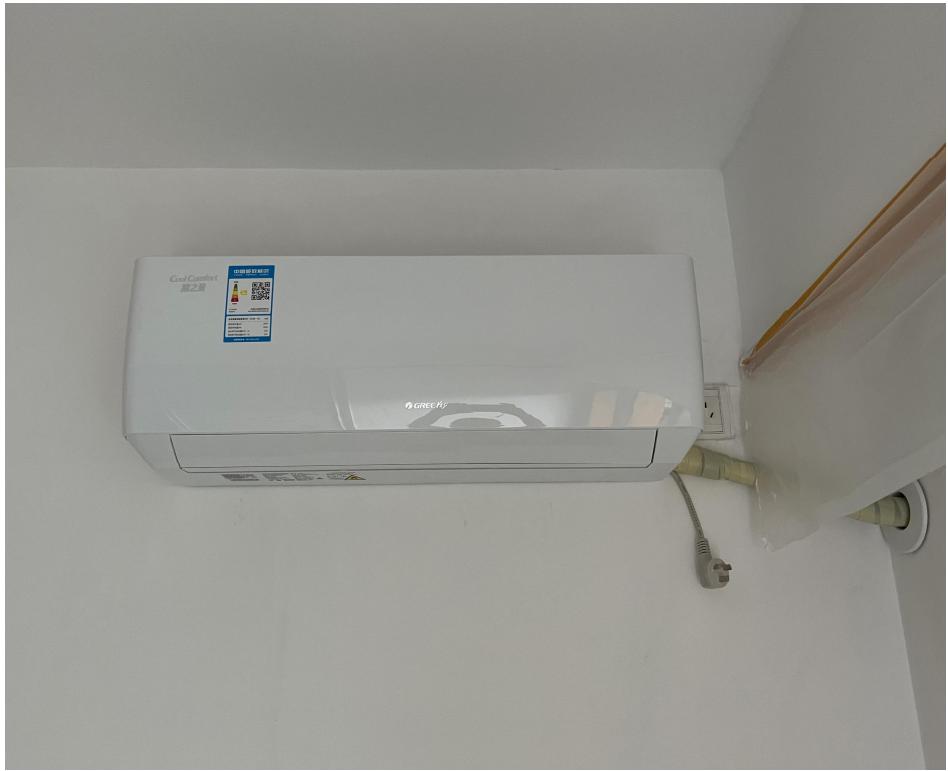
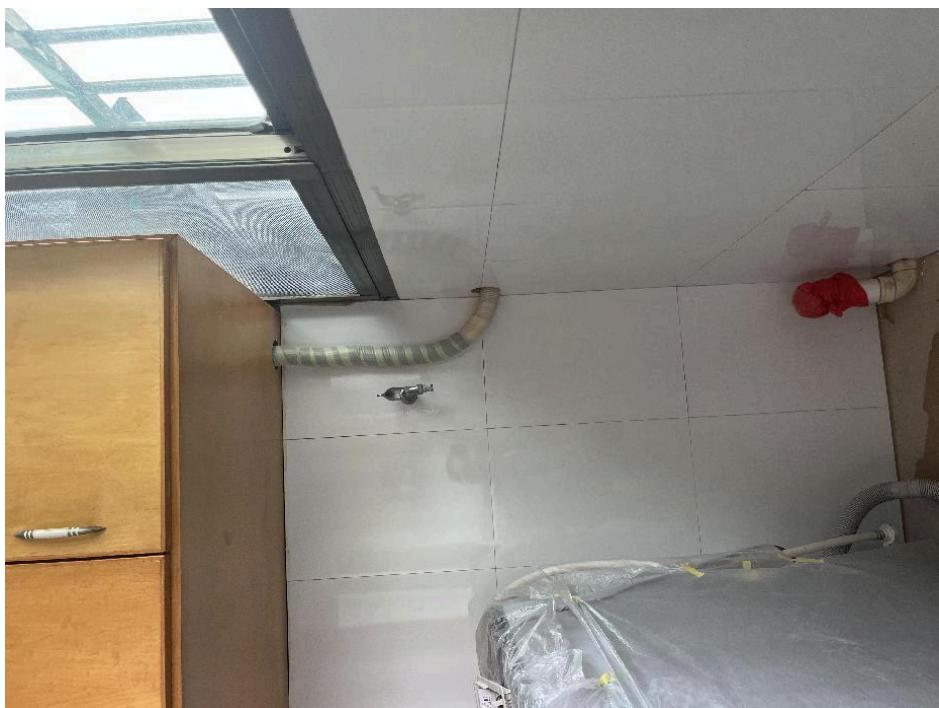
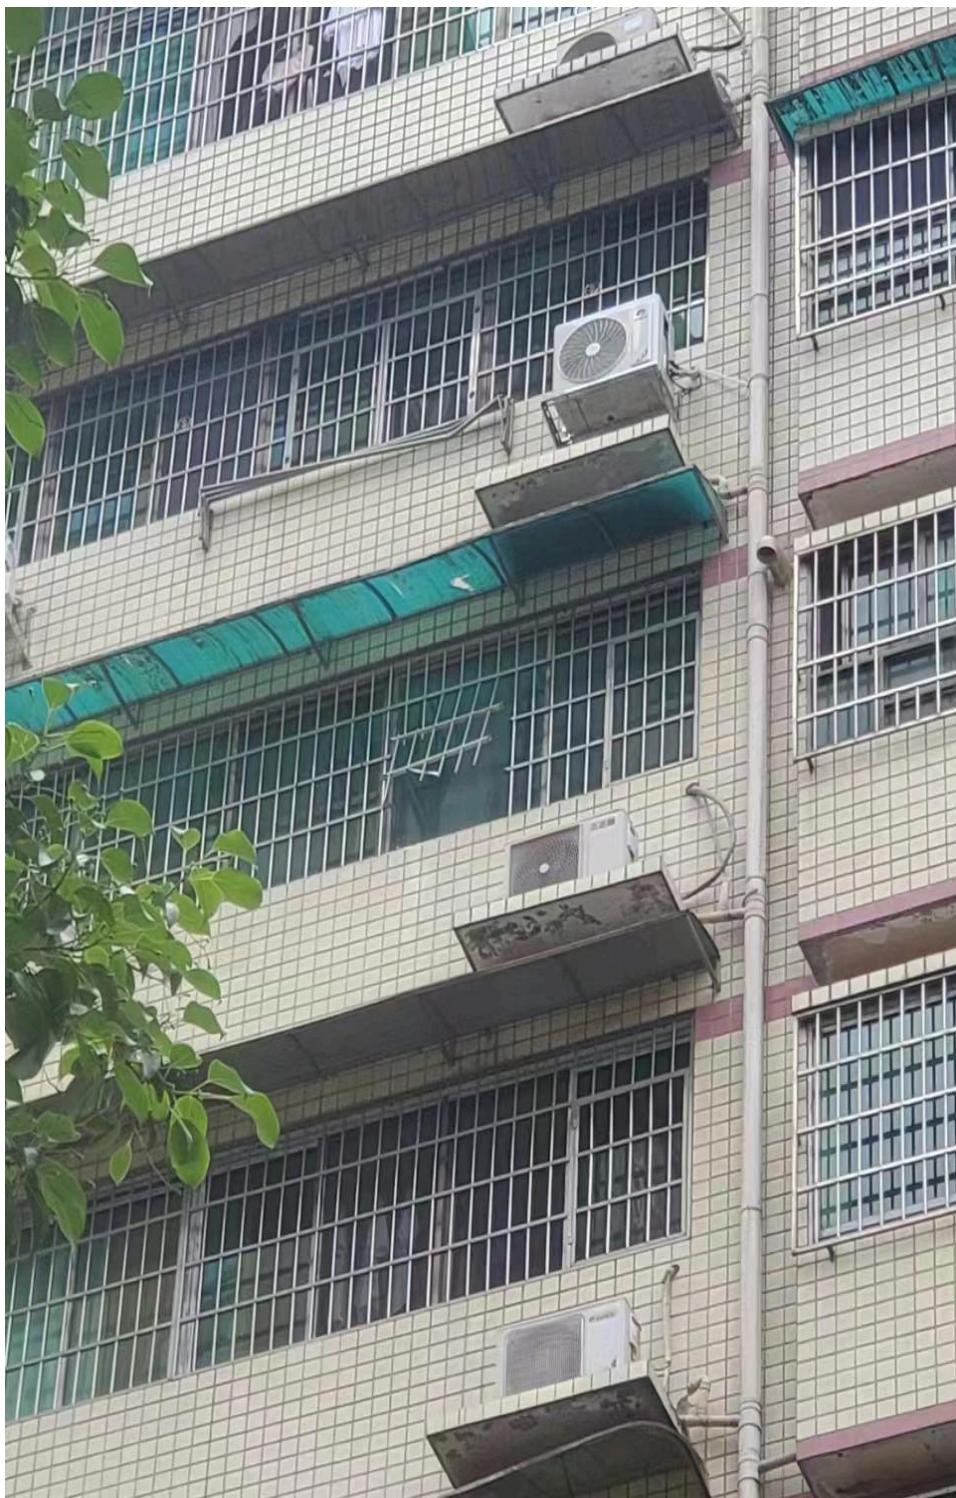
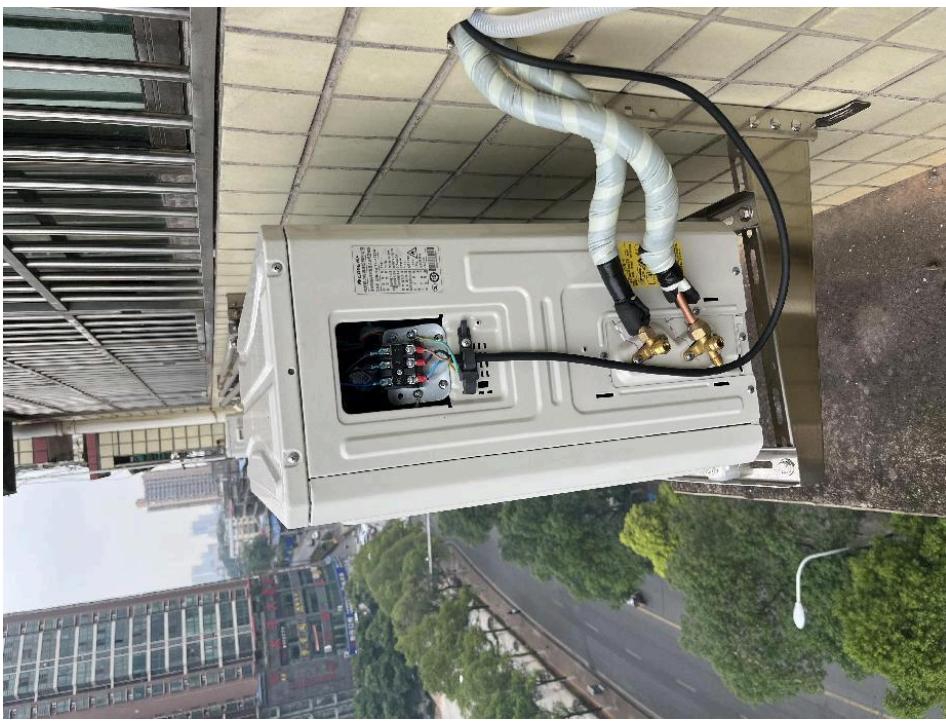
15时40分，消防救援队到达事发地后，查看现场情况，组织消防员从六楼破开防盗网将钟某桂营救至六楼楼道内，120医护人员在楼道内对钟某桂进行心肺复苏等抢救措施，经现场120急救医护人员抢救半个小时后，16时30分宣告钟某桂已经死亡，后被抬放到一楼平台。16时35分，公安机关接到报警电话赶赴事发地，维护现场秩序。公安机关进行了现场勘查，法医对死者身体进行了检查，随后对相关人员进行询问调查，判定钟某桂为触电身亡，排除了刑事案件。

**2、事故调查组现场勘查情况：**2023年6月1日，区应急管理局会同联合街道应急办对事故现场进行了初步勘查，并对现场空调设备进行了拍照取证，现场询问了龙某军，初步了解了事故发生的经过和当时现场情况，初步定性为生产安全事故。6月12日，事故调查人员组织专家、专业电工对事发现场进行了勘察并对勘验现场进行全程录音录像。经现场检测，7XX室家用电路没有漏电保护开关，涉事空调插座零线火线反接。在空调通电情况下，测试防盗网没有带电现象。7月28日，事故调查组邀请具备有电工操作资质人员(刘某春，特种作业证号：T430\*\*\*\*\*，作业类别：电工作业)携带专业设备"摇表"对涉事空调外机进行检测，经检测涉事空调外机电阻大于100兆欧，确认涉事空调外机不存在漏电。

**3、电气专家出具的事故现场电气调查报告情况：**2023年6月12日，事故调查人员组织专家、专业电工对事发现场进行了勘察并出具了专家调查报告初步结论：1.事故发生地建筑物建设时间较早，电气设计、施工等多处不规范，存在严重的安全隐患。2.事故空调安装时，相关从业人员未严格按有关用电安全导则及家用空调器安装规范执行，未对GB17790-2008之5.9电气安全进行全面检查、复核，应在满足安全要求后才能安装。事故空调通电试运行时，安装人员未撤离作业面至阳台内，室外机带电且接线盒未盖保护罩接线头明显裸露（现场发现），安装人员工作面处于高空并直接接触空调外机（或钢质支架），导致触电事故发生。

事故调查组通过对现场勘查、询问谈话及咨询专家意见，综合分析得出：钟某桂在空调未断电情况下，户外作业时右手误触空调外机未盖保护罩裸露的火线接头，导致触电死亡。
