肇梧高速公路S4011路段“9·28”

较大道路交通事故调查报告

梧州市人民政府事故调查组

2023年12月

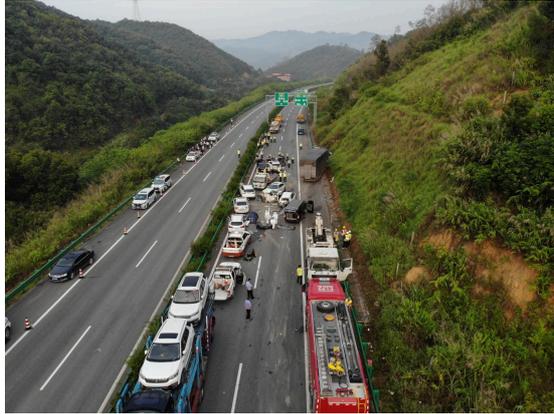
事故现场情况

事故地点为S4011肇梧高速广东往广西K5加100米处(广西梧州市万秀区境内), 该路段为出下潭隧道后转弯下坡路段, 双向四车道(两侧各一条应急车道), 单幅行车路面宽度为7.8米, 单条行车道宽度为3.9米, 应急车道宽度为3.7米, 车道两侧为立柱三波金属防护栏, 道路中间为隔离花坛。隧道出口到事故碰撞起点距离约为400米, 标志标牌齐全无遮挡, 交通安全设施齐全完好。路面性质为沥青路面, 路面完好、干燥, 事发时为晴天, 夜间无照明。分车型限速路段, 除小客车外限速100公里/时, 小客车限速120公里/时。第二行车道内有呈断续性纵向挫地印痕; 桂R2R818小车上散落物, 分别位于第一行车道内; 李某某头部倒地位置, 位于第一行车道内; 第二行车道内还有桂BE9899货车刹车印两条; 第一行车道内还有斜向挫地印痕三条。现场有13辆车受损, 5名死者, 其他受伤人员送往医院检查救治。
