# 肥东县“4·22”瞒报事故调查报告

2020年4月22日9时左右，在肥东县牌坊回族满族乡草庙社区，施工人员在吊移店白路路边灯杆时，发生一起事故，造成1人重伤，伤者于2020年10月22日死亡。相关单位未上报该起事故，2020年6月2日，伤者亲属向肥东县应急管理局举报了该起事故。

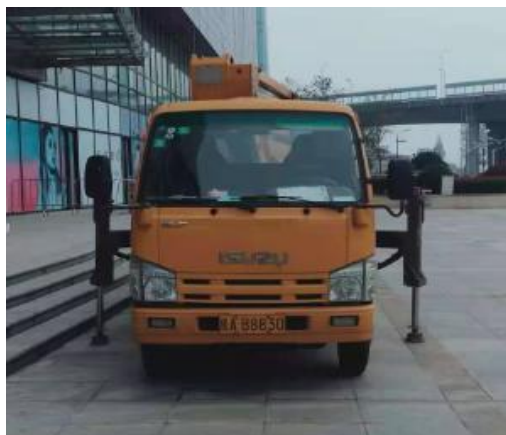
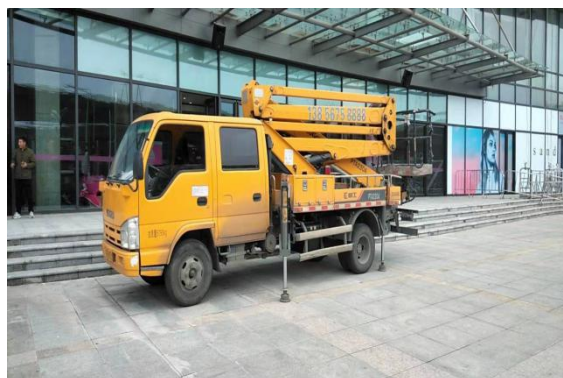
事发时用来吊移路灯杆的设备为皖AB8830号柳工牌CLG5060JGKC高空作业车，车辆所有人为安徽益成柳工机械销售有限公司，住所为安徽省合肥市瑶海区全椒路三里二村15栋，注册日期2017年2月13日，发证日期为2019年11月6日，检验有效期至2021年2月。车辆驾驶人为陈晓龙，驾驶证号为340111197610076518，准驾车型A2E，有效期至2022年6月14日。该设备及陈晓龙系李守林通过路边电话广告联系雇佣，用于拆移路灯杆。

事故用高空作业车

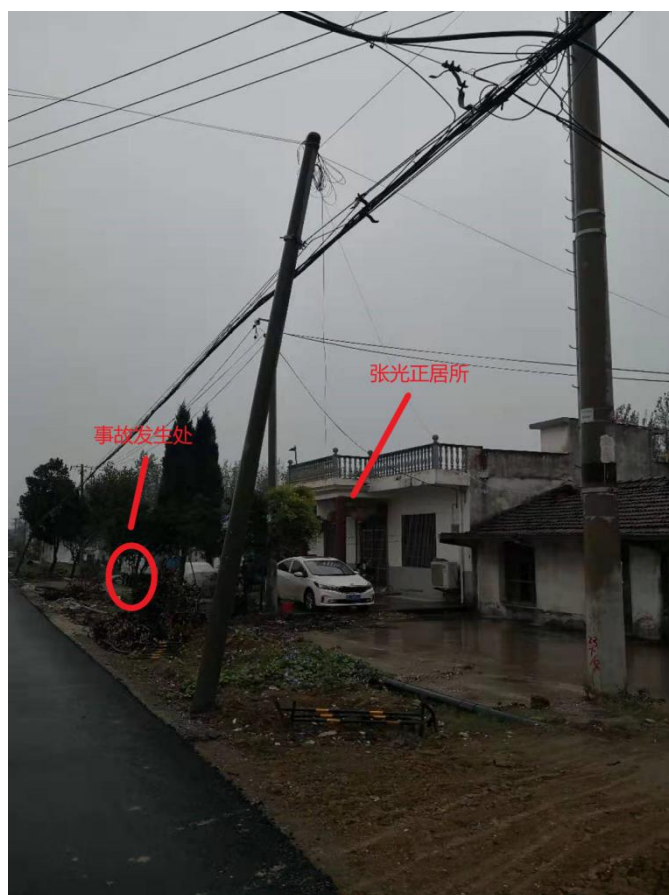
事故发生在牌坊乡草庙社区店白路西侧张光正居所前，向北距草庙小学约100米。事发时正在拆移的路灯杆高约10米，顶端的灯头带太阳能板套于灯杆上，并使用螺丝固定。

事发现场图

2020年4月22日7时30分左右，李守林安排王礼彦、许运传、许运江、王礼忠4人负责拆除草庙社区大街两旁的路灯杆，陈晓龙负责驾驶高空作业车。9时，许运传等人开始拆除路西侧张光正户门前路灯杆，高空作业车周围放置了警戒锥。张光正与许运传等人认识，出门与许运传等人打招呼。路灯杆起吊离地约5厘米时，用于捆扎路灯杆作吊索用的绳索向上滑动到灯杆与灯头连接处，灯头与灯杆脱离，灯杆倒落时将离起吊位置约8米远张光正砸倒在地。

吊索捆扎不牢固，起吊时吊索滑脱致使灯头与灯杆脱离，灯杆倒落时砸到进入施工现场的张光正，是造成事故的直接原因。
