肥东县合肥VR小镇人才培训基地项目 “5·7”高处坠落事故调查报告

“5·7” 高处坠落调查组

2020 年 8 月 19 日

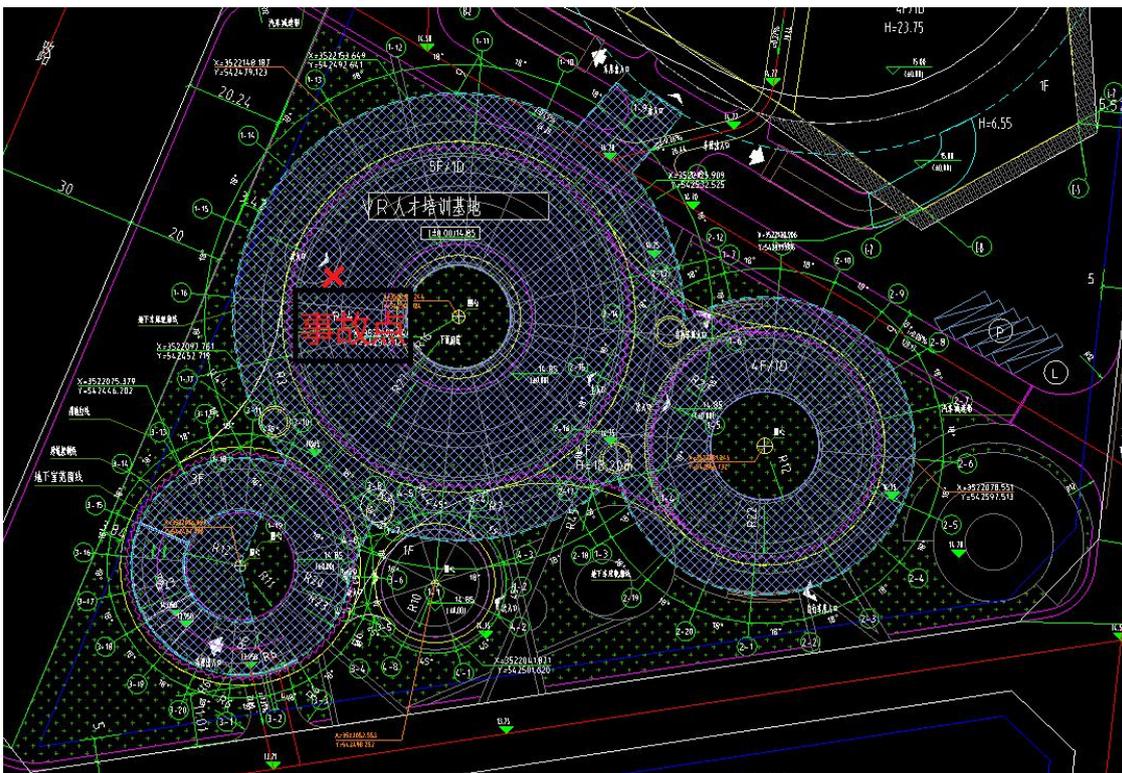
事故位置点

事故发生在合肥 VR 小镇人才培训中心 1 号圆二层结构排烟井处，洞口尺寸为 580 mm*1210 mm，距一楼地面约 5.4m，洞口旁西北侧有原用来覆盖洞口的红色木板和钢管扎制的防护栏，西南角为建筑主体向上伸出的钢筋结构，南侧有大小不一、形状不规则的混凝土碎块。洞口下方一层处东南侧为楼梯。

路网公司在事发洞口处使用木板进行了覆盖、并用钢管扎制了防护栏，但未采取措施使木板、防护栏等固定牢固。事发当天上午，路网公司在巡查时发现事发洞口的防护设施均在，但事发后，发现防护设施已被移除至洞口西北侧。

事发排烟井洞口安全防护设施未按照规定固定牢固^④，后被移除，吴财军在工作时踩空坠落，是造成事故的直接原因。

（二）路网公司，要落实法律法规要求，严格按照要求设置安全防护设施；要加强对分包单位的安全生产工作统一协调、管理，定期进行安全检查，及时发现安全问题，并督促其整改。

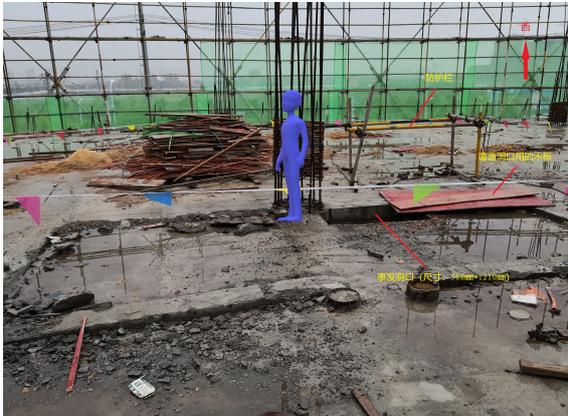
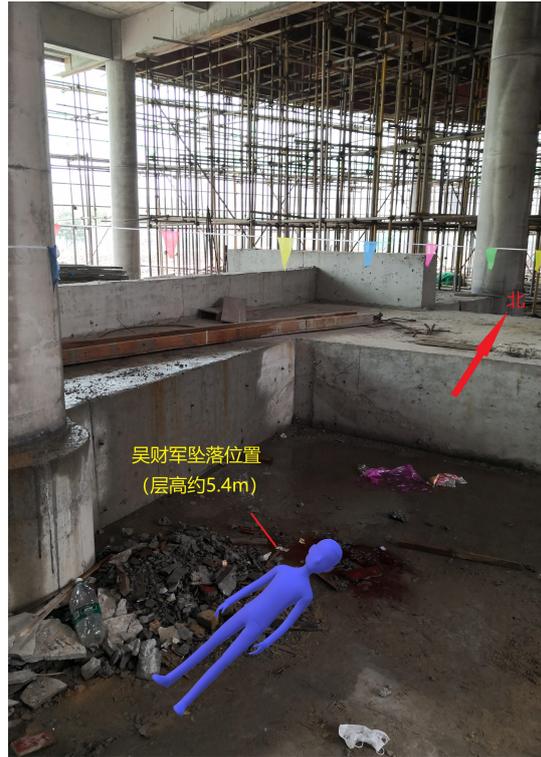
事故现场图

2020 年 5 月 7 日中午，钰臄公司现场负责人张国成安排瓦工吴财军清理 1 号圆二层结构排烟井附近混凝土，约 14 时，吴财军下楼，与在一层搬东西的路网公司水电工张伸坤、章壮红聊了 2 分钟左右后往项目部走去。14 时多吴财军回到二层工作，张国成在一旁查看，14 时 50 分左右，张国成接张先虎电话后下楼去办公室开会，此时楼上仅剩吴财军一人在工作。15 时 10 分左右，与章壮红一起在一层楼梯口处休息的张伸坤余光看到有人从二层坠落，上前查看时看到吴财军头朝北、脚朝南躺于地面，安全帽脱落一旁，已无意识。
