肥东县合肥珑璟台项目纠偏加固工程“6·18” 淹溺事故调查报告

肥东县合肥珑璟台项目纠偏加固工程

“6·18”淹溺事故调查组

2020年11月6日

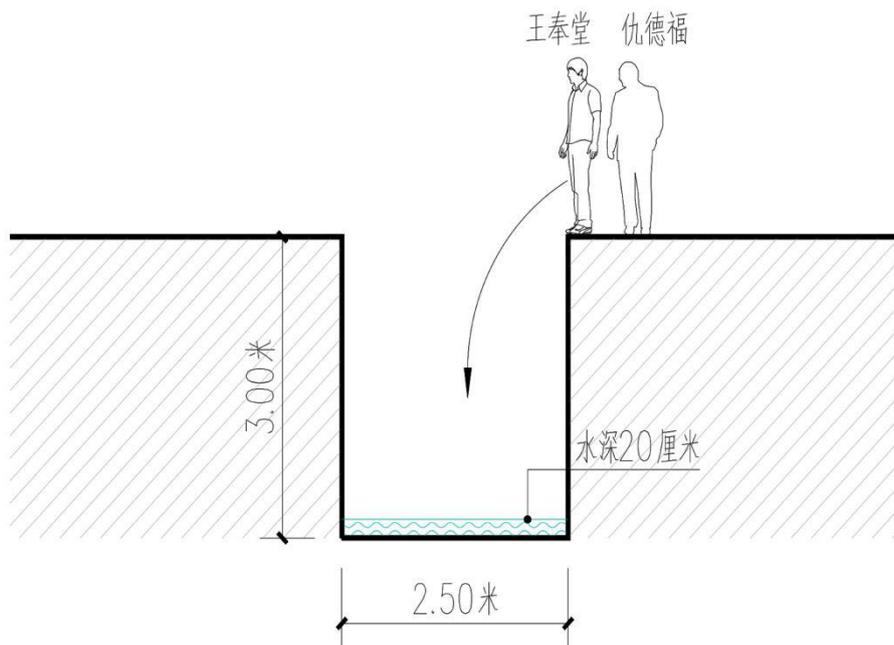
事发加固坑剖面示意图

事故发生在合肥市肥东县经开区三十埠社区长江东路南侧的金鹏珑璟台 1#楼地下室加固坑里，因连日的强降雨，地下室泥泞湿滑，加固坑有积水，水深约 20 厘米。

加固坑工作槽长约 41 米，沿主楼筏板开设，宽约 2.5 米，高约 3 米，坑口铺设防护密目式安全平网，周边搭设了防护栏杆，且防护栏杆采用密目式安全立网封闭。事发前，东南公司现场工人为了便于开展排水工作，将坑口的安全平网移除。

2020年6月18日上午8时许，东南公司的员工王奉堂和仇德福（两人均未佩戴安全带）准备对金鹏珑璟台1#楼地下室加固坑进行排水作业，东南公司的杂工朱品泽在1#楼地下室清扫泥浆。王奉堂站在加固坑边上向加固坑里放水泵时，因脚下的筏板面湿滑，忽然滑落到加固坑中，面部着地；仇德福见状立刻上前去拉王奉堂，被王奉堂拖拽摔落坑底。朱品泽发现后，招唤附近的其他工人，合力将满身泥浆的王奉堂和仇德福从加固坑底拉出。

加固坑铺设的安全平网被移除，王奉堂坑边作业未佩戴安全带^⑥，头朝下摔落至加固坑内的积水和泥浆中淹溺，是造成事故的直接原因。

（一）东南公司，要落实企业安全生产主体责任，认真做好从业人员安全生产教育和培训工作，教育和督促从业人员严格按照要求佩戴劳动防护用品；认真开展安全检查和隐患排查，及时发现并消除事故隐患，全面落实安全生产法律法规赋予的各项义务和职责。
