# 肥东县吾悦华府C地块项目 “9·15”事故调查报告

2019年9月15日16时左右，位于肥东县桥头集路与沙河路交口东南的肥东县吾悦华府C地块项目工地，发生一起事故，造成1人死亡。

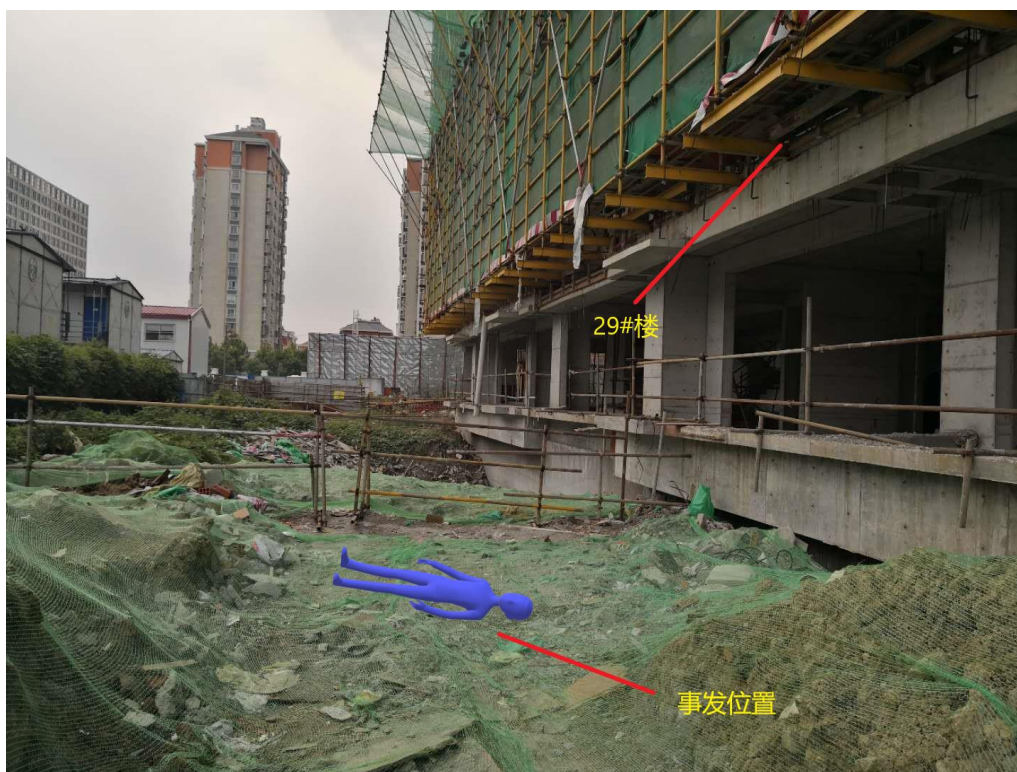
事发现场图

事故发生在吾悦华府 C 地块项目工地 29#楼南侧空地，距工地南侧围栏约 10 米，距北侧的 29#楼约 5 米，靠围栏处堆有渣土，高度约 1 米，以网覆盖，南侧围栏外为项目部宿舍。事发处周边无机械设备，无易倒的高大物件，无临时用电线路。空地西侧设有防护栏，护栏东边有一基坑，面积约 15 平方米，基坑深约 2.2 米，内有积水，深约 1 米。29#楼南侧二层及以上设置有安全立网，安全立网设置完整，五楼处设置有安全平网，均未见破损。

1. 排除物体打击、高处坠落等伤害因素。事发现场为建筑物外空地，无机械设备、脚手架等物件，29#楼南侧安全立网、安全平网设置完好、无破损。根据肥东县公安局店埠派出所出具的情况说明，法医对事故受害人王同友尸表进行检查，尸体表面无外伤，故排除机械伤害、高处坠落、物体打击等伤害因
