肥东县安徽恩达建筑工程有限公司 “9·21”高处坠落事故调查报告

2020年9月21日16时许，在安徽省合肥市肥东县经开区包公大道与祥和路交口往北的消防站建设工程项目发生一起事故，造成1人死亡。

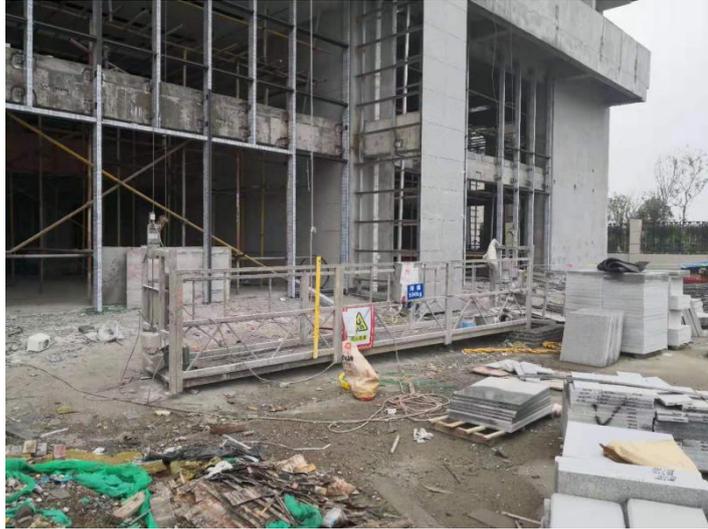
事发时乘坐的电动吊篮

2020年9月21日13时30分许，恩达公司班组长梁广军安排付家俊和张青松（两人均无登高作业操作证）两人负责消防站主楼北侧的幕墙石材工作。16时20分许，主楼北侧的幕墙安装结束，付家俊和张青松乘坐电动吊篮准备下来，其中付家俊将自己的安全带锁扣解除，张青松负责电动吊篮的升降控制。当电动吊篮下降约1米时，付家俊发现上方西边角落处有一块石材板固定不规范，板面不平整，未通知电动吊篮上升至不平整石材板处调整，让张青松将电动吊篮在当时位置停止下降，自己站在电动吊篮防护栏杆最上面一层的横杠上，用螺丝刀敲击石材板调节平整度。敲了几下后，该石材板忽然脱落砸中付家俊头部，付家俊从电动吊篮上坠落，面朝上，头朝北，平躺于地，口吐鲜血。

付家俊在高处调整未正确固定的石材板时，违反规定解除安全带^④，站在电动吊篮防护栏杆上调整石板材^⑤，被脱落石材板砸中致坠落，是造成事故的直接原因。

（一）恩达公司，要深刻吸取事故教训，建立健全安全生产规章制度和操作规程，加大安全生产教育和督促力度，不断提高从业人员严格执行本单位的安全生产规章制度和安全操作规程的意识；要扎实开展安全检查和隐患排查，及时发现并消除事故隐患。
