# **肥东县尚泽琪瑞东郡项目 “8·26”高处坠落事故调查报告**

2020年8月26日9时左右，位于肥东县瑶岗路与东风大道交口西北的尚泽琪瑞东郡项目施工工地，发生一起高处坠落事故，造成1人死亡。

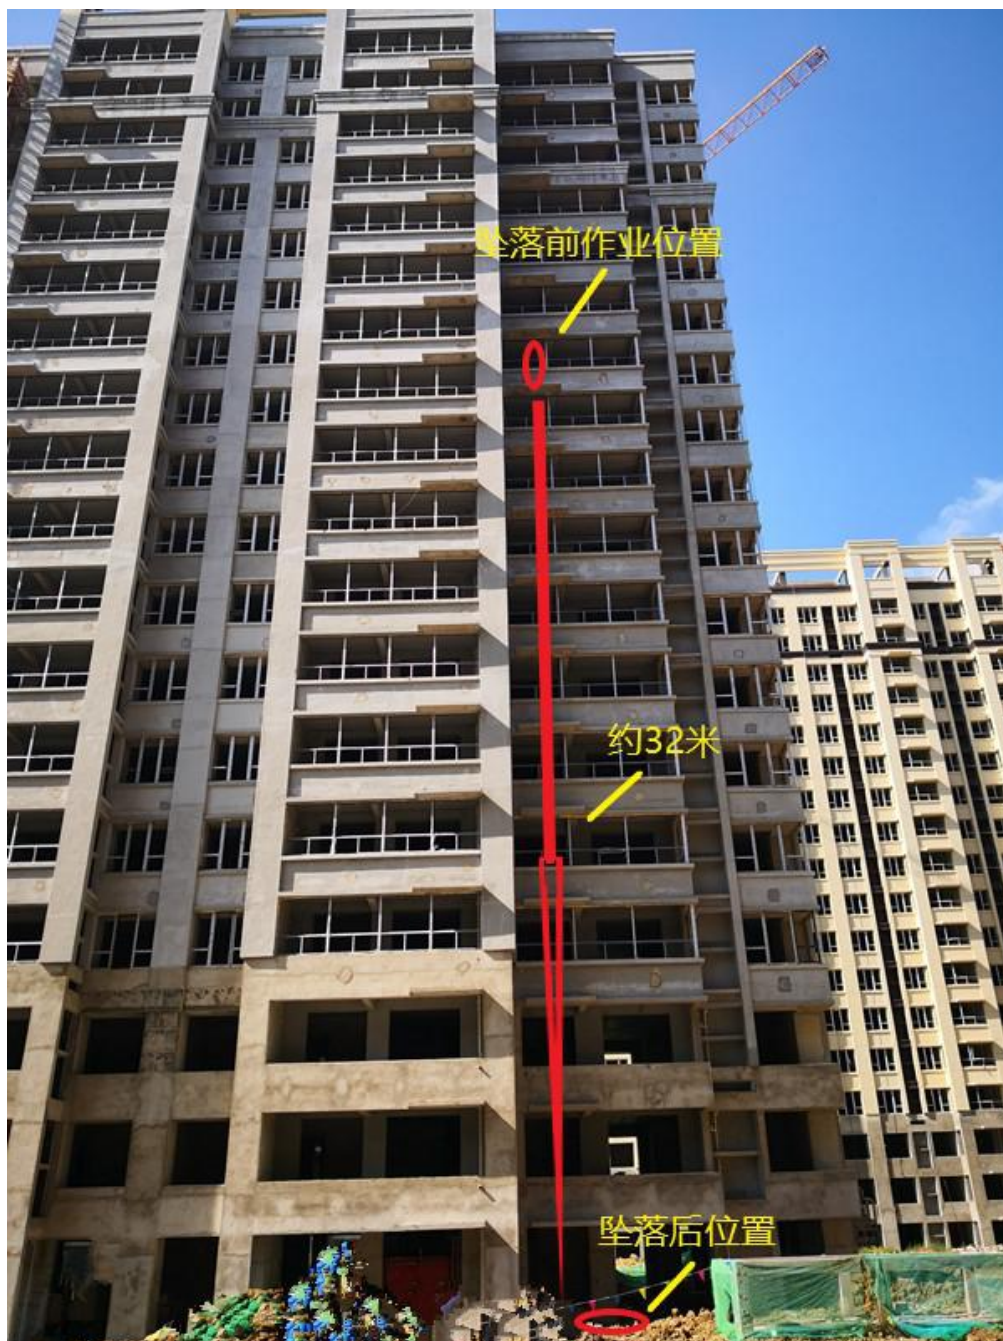
事故现场示意图

事故发生在尚泽琪瑞东郡项目9#楼12层东起第二户南侧阳台外太阳能板放置台处。9#楼共18层，事发时主体工程已经完工，外部脚手架、安全网等均已拆除。事故发生处的太阳能板放置台长约1.2米，宽约0.35米，与阳台下缘平齐，距地面高度约31米。在太阳能板放置台中部偏西位置有一直径

约 8cm 的孔洞，为预留孔洞，后因不再需要此孔洞，需进行修补，将孔洞填平，事发时众友公司采取一名工人系安全带，翻越阳台，在太阳能板放置台处将孔洞用混凝土填平，另一名工人在下一层阳台用顶端带板的长木杆封堵孔洞底部配合修补。

司永前在无防护设施的构件上进行作业<sup>④</sup>，未系安全带<sup>⑤</sup>，从高处失稳坠落，是造成事故的直接原因。

（一）众友公司，要深刻吸取事故教训，要加强施工现场的安全隐患排查治理工作，及时发现并消除事故隐患；要严格劳动防护用品的使用管理，杜绝从业人员不按照安全规定佩戴劳动防护用品的行为。
