# 肥东县白龙镇三河社区增减挂项目 “5·5”高处坠落事故调查报告

2020年5月5日9时许，位于肥东县白龙镇三河社区的白龙镇三河社区增减挂项目工地，发生一起高处坠落事故，造成1人死亡。

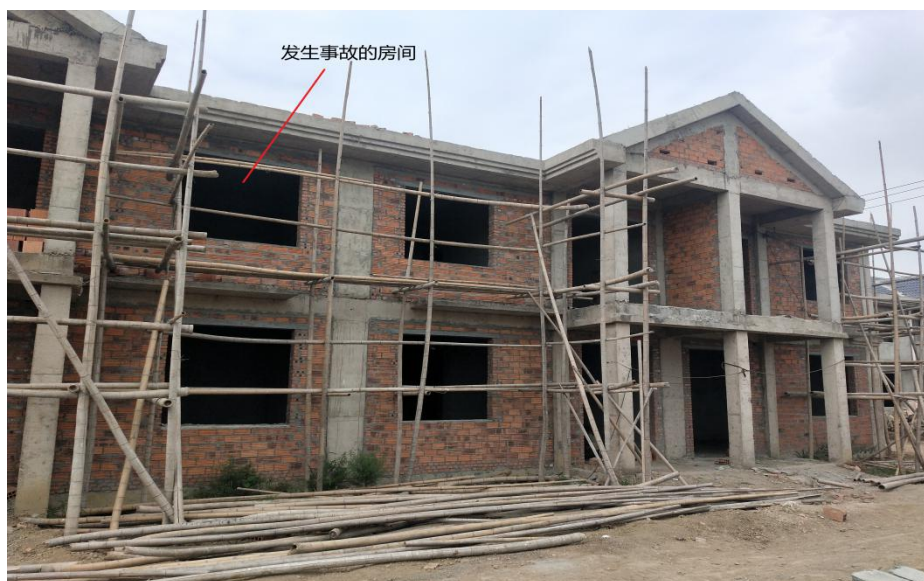
事故现场图

事故发生在三河规划点 29#楼，东起第三户二楼南侧靠东卧室房间内。29#楼为地上两层建筑，在三河社区村民委员会办公室西南约 200 米处。房间约 15 平方米，主体已建成，未安装门窗，西侧靠北留有一门，门南边约 20 厘米留有一线盒，距地高度约 1.3 米。事发前走线盒向上竖直开有线槽，事发时，现场工人在此处搭设单面梯，进行接走线管工作。

2020 年 5 月 5 日 7 时左右，三河规划点德赋公司水电工预埋施工现场，由陈庆飞通过他人介绍等途径雇佣的水电工葛正胜、谢阳杨、葛大明及胡某等 4 人到 29#楼进行二次接管工作，4 人由按东向西的顺序依次进行工作。上午 9 时左右，谢阳杨、葛正胜等 3 人在 29#楼东起第 3 户 2 楼主卧室进行二次接管工作，胡某负责开槽。葛正胜未佩戴安全帽，使用木制单件倚靠式踏棍梯子（以下简称单梯），手持锤子和凿子在西侧门边接管，线槽最高点距地面约 2.5 米，在同房间喝水后准备去厕所的谢阳杨转身时看到葛正胜在从单梯第二级向第三级（距地面约 80 厘米）攀登时，不慎踩空。葛正胜失稳后，人、梯一起倒向地面，葛正胜后脑着地，躺于地面。

葛正胜未佩戴安全帽<sup>③</sup>，在攀登单梯时未抓牢梯子<sup>④</sup>，踩空坠落，是造成事故的直接原因。

（一）德赋公司，要深刻吸取事故教训，要建立健全安全生产责任制，依法取得相关资质方可开展相应的生产经营活动，要严格开展安全检查和事故隐患排查，及时发现和消除安全隐患。
