# 肥西县花岗镇德成电器经营部“3.28” 火灾事故调查报告

2021年3月28日6时10分左右，肥西县花岗镇德成电器经营部发生火灾事故，造成1人当场死亡，1人经抢救无效死亡，直接经济损失约13.69万元。

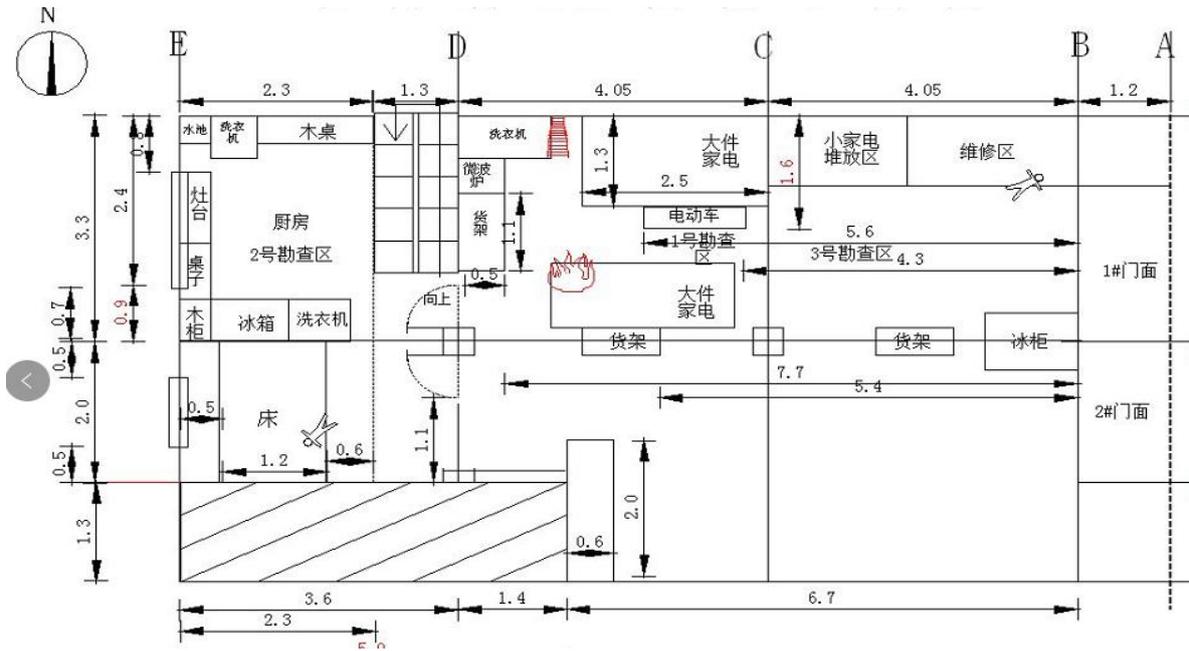
图 2 火灾房屋平面布置图

1号商铺零售、修理小家电，租户为方便，在该区域搭建了生活区，即在距西墙2.3米、北墙3.3米、高2米处搭设了夹层，下层用作厨房，上层用于住宿。2号商铺经营零食、文具和儿童玩具，同样该区域也搭建了生活区，距西墙2.3米、南墙2米、高2米处搭设了夹层，下层用于住宿，上层作仓库。1、2号商铺除生活区外，无墙体分隔，通过货架间走道互通。

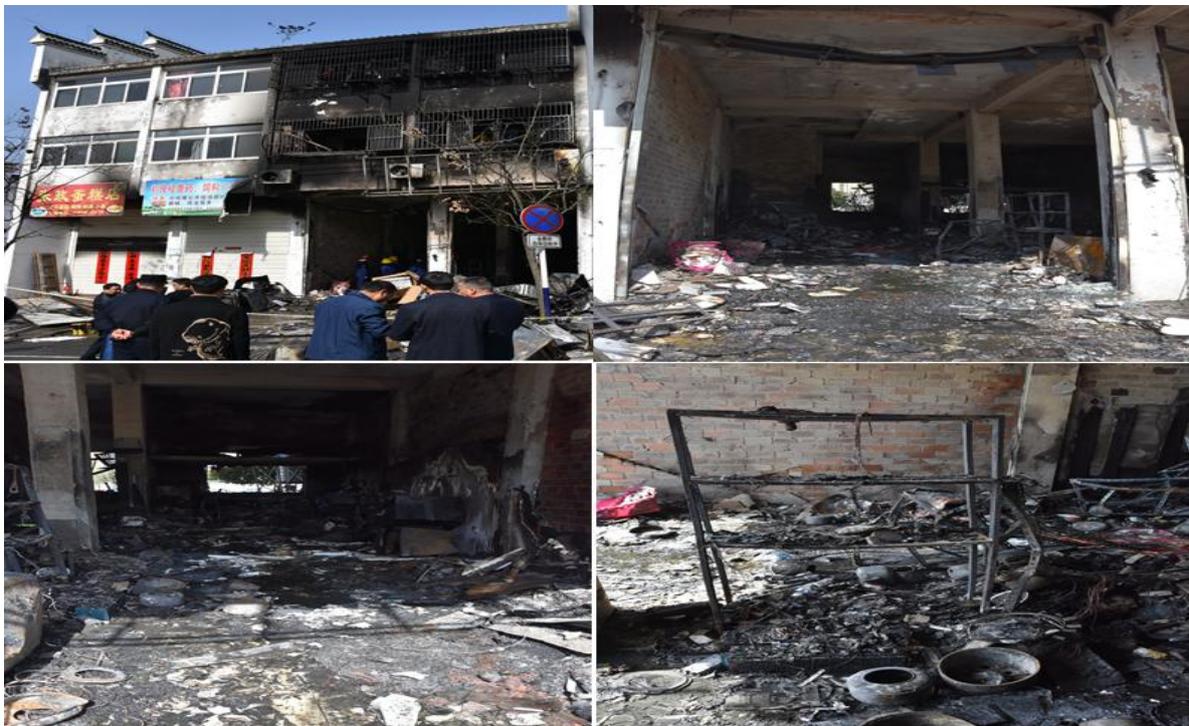
图 3 火灾事故现场图

一层 1、2 号商铺过火严重，起火部位为 1 号商铺内，过火面积约为 66 平方米，3、4 号商铺未过火。二层和三层烟熏，室内烟熏情况，二层较三层严重。
