# 舟山市册子船业有限公司“9.6”一般高处坠落 事故调查报告

2022年9月6日下午16时50分左右，舟山市册子船业有限公司外协单位两名员工使用高空作业车对船坞内“港浚6”轮船艙生活区左侧墙面进行补涂油漆作业时，发生高处坠落事故，造成2人死亡。

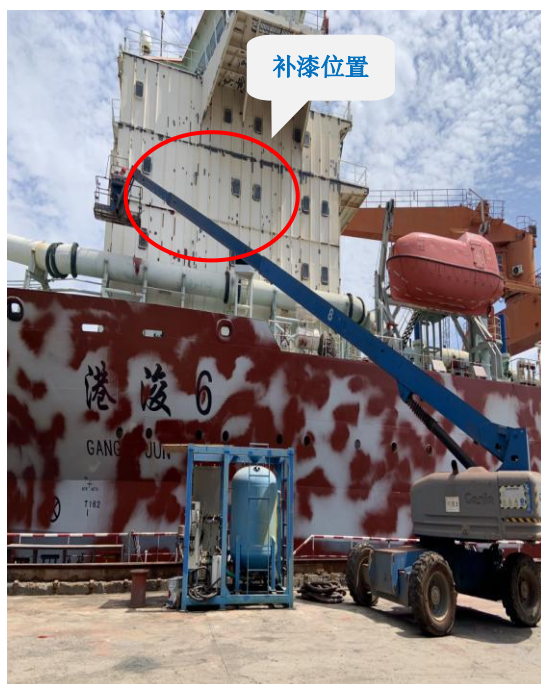
图 1 事故现场图

事发现场位于舟山市定海区岑港街道舟山市册子船业有限公司船坞修理船舶“港浚6”轮，在修理船舶生活区左侧甲板上有洒落的油漆和受伤人员的血迹，在现场留有安全帽和一只受伤人员的鞋，安全帽为完好状态。在船坞边场地上停放有一辆高空作业车，高空作业车操作斗放在了“港浚6”轮生活区左侧管系顶部，从高空作业车操作斗顶部到船甲板的高度差为4.8米。在高空作业车操作斗左前位置有被

划到痕迹，在“港浚6”轮生活区左侧管系顶部前端一只吊耳也存有被划的痕迹，在高空作业车操作斗内有一桶倾翻的油漆桶，事故现场如图 1-2 所示。高空作业车操作斗前端上系着两条安全带，均为断裂状态，安全带采用穿过挂钩的方式系挂在高空作业车操作斗金属杆上，安全带系挂方式如图 3-4 所示。

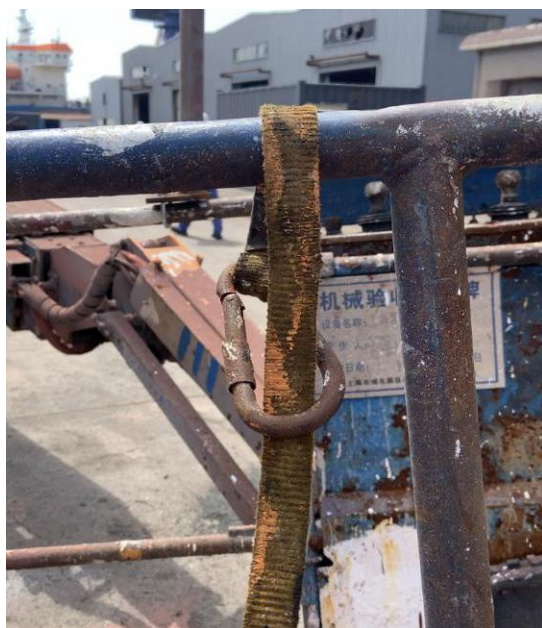
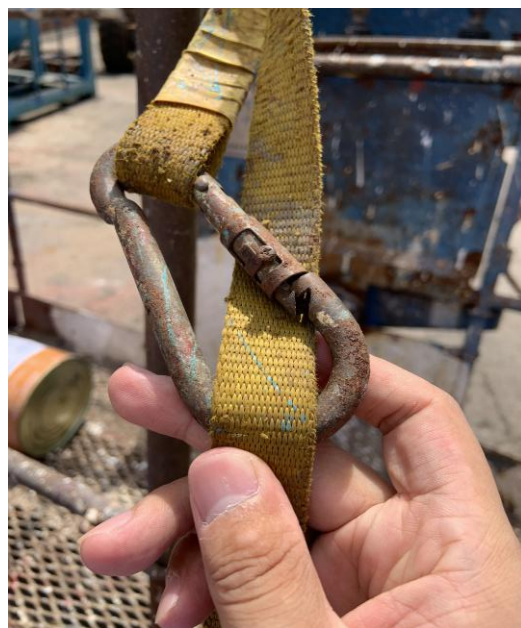
2. 晓龙公司员工李\*\*和齐\*\*将安全带穿过挂钩系挂在高空作业车操作斗金属杆上，安全带系挂方式不规范。

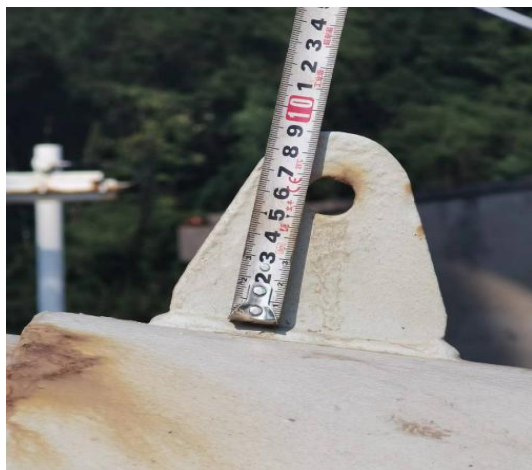
图 5 吊耳

从事故现场痕迹和现场人员反馈分析，事故直接原因为作业人员李\*\*和齐\*\*在操作高空作业车进行修补油漆作业时，将高空作业车操作斗停放在“港浚 6”轮生活区左侧的管道上方，在旋转高空作业车操作斗时，高空作业车操作斗被管道上方的吊耳钩住无法动弹，高空作业车操作人员未查看原因、未停止作业，继续增加高空作业车动力，当卡住的部位突然脱离吊耳时，造成高空作业车操作斗剧烈晃动，导致该两名作业人员被甩出操作斗坠落至甲板，如下为吊耳、高空作业车操作斗底部钩住痕迹及调查组现场还原钩住部位模拟图。
