# 舟山市定海区东顺土石方工程队“6·7” 一般车辆伤害事故调查报告

2023年6月7日19时30分左右，舟山市定海区东顺土石方工程队铲车司机何\*战在定海区新港大道220号石料堆场作业过程中，驾驶轮胎式装载机倒车时将舟山恒平建材有限公司员工冯\*华撞倒，致使冯\*华当场死亡，直接经济损失约160万元。

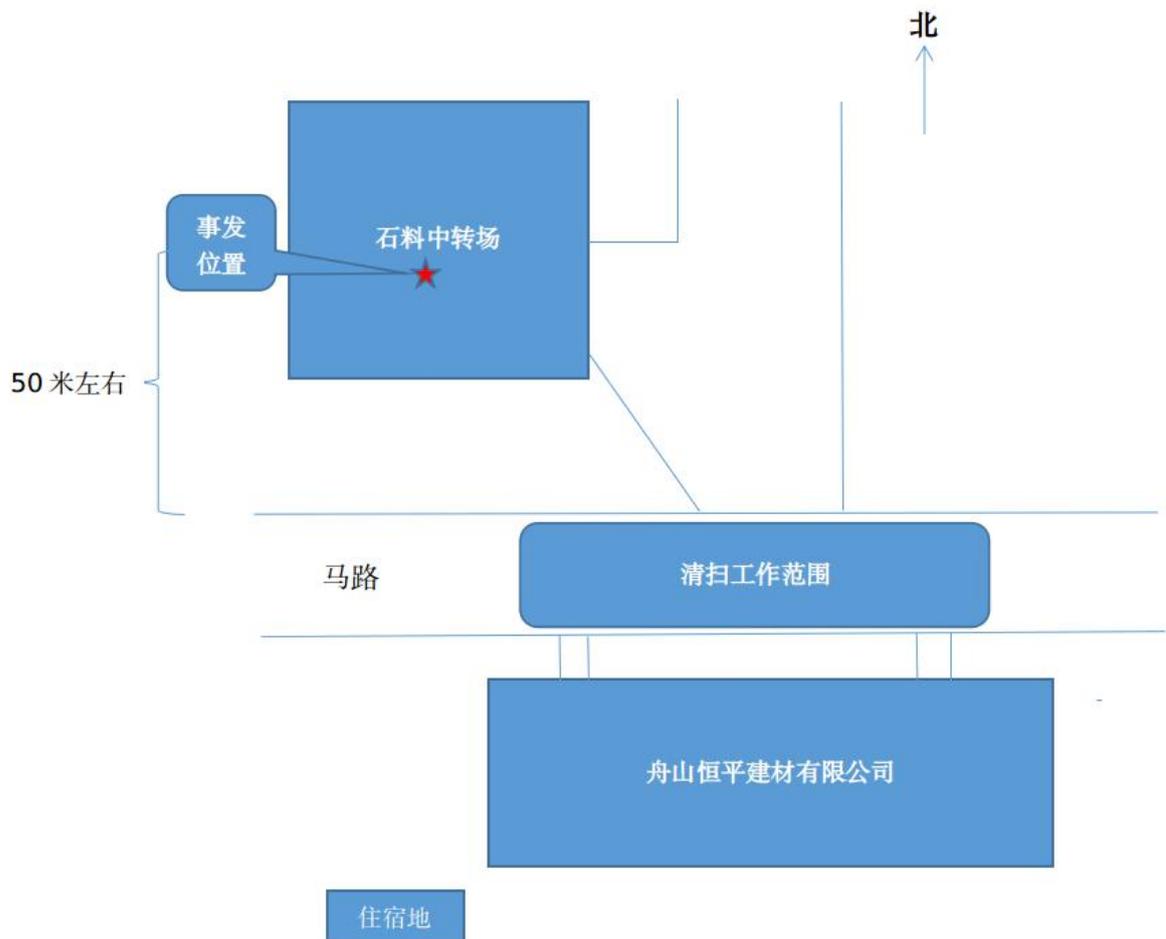
图 1 工作范围示意图

1. 死者：冯\*华，男，66岁，死者冯\*华为舟山恒平建材有限公司清洁工，平时住在舟山恒平建材有限公司宿舍，其工作规定时间为早上8点到下午6点，工作职责为清扫新港大道220号石料堆场马路口，工作范围如图1所示，事发时间19时30分并非死者冯\*华工作规定时间，事发位置并非其工作范围。

事发后，事故调查组对本案涉事人员及死者冯\*华生前的同事进行了调查询问，其对冯\*华为何非在工作时间进入非工作区域均不清楚，因此，事故调查组对冯\*华在非工作时间进入非工作区域的原因不明，无从查证。

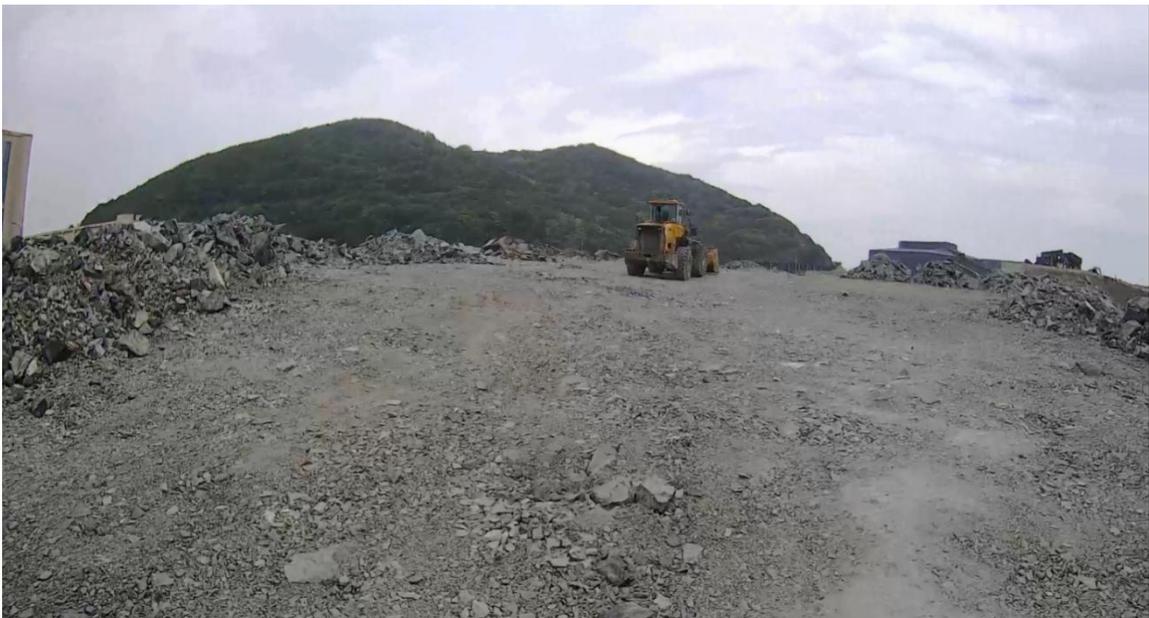
图 2 事发现场

(一)现场情况。事故现场位于舟山高新技术产业园区自贸北二道北侧(舟山恒尊预拌混凝土有限公司北侧石料堆场),在现场堆放有较多的石料,停放有一辆装载机,铲斗朝西北侧方向,在装载机前拉设有警戒线,地面上留有血迹。装载机周边堆有石料,最前方有一个坑洞。该石料堆场周围未设置明显安全警示标志和危险告知牌,未设置防护栏或拉警戒线,未安装监控设备和照明措施,事发现场如图 2 所示。

**（三）现场照明情况。**在事故现场未看到设有固定的照明灯，夜间作业只能通过对面舟山恒尊预拌混凝土有限公司的高杆灯及轮胎式装载机自带的照明灯为现场作业提供照明，夜间作业现场照明不足。

全生产主体责任,深刻吸取事故教训,举一反三,分析事故原因,制定整改方案,落实管控措施,提高安全管理水平,要加强对从业人员的培训教育,加强对设备的维护保养,在高风险区域设置安全警示标志和防护栏,防范此类事故的再次发生。

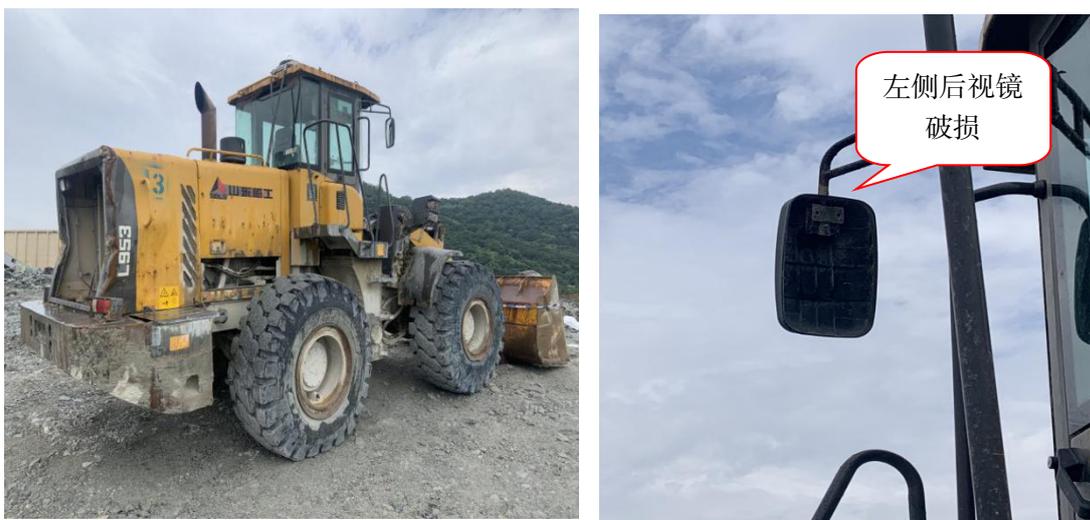
图 3 涉事轮胎式装载机

(二)装载机情况。涉事装载机为山东临工牌轮胎式装载机,黄色无号牌,型号为 L953 轮胎式装载机,额定载重量为 5000 (kg),整机工作重量为 16800(kg),发动机型号为 WP10G220E341,额定功率/转速(kW/r/min)为 162/2200,整机长度 7920(mm),整机宽度 3024(mm),整机高度 3423(mm),最

小离地间隙 534 (mm)，最高设计速度为 38km/h，制造年度为 2018 年，生产厂家为山东临工工程机械有限公司，为东顺土石方工程队于 2018 年购买的二手装载机。装载机左侧后视镜破损无法使用，未及时修复，车尾有被撞坏痕迹，在车头和车尾均设有两个照明灯，装载机图 3 所示：

**2. 设备维护保养不到位。**东顺土石方工程队未定期对涉事轮式装载机进行维护保养，车辆左侧后视镜破损未及时修复，未及时发现并消除事故隐患。

**(二)加强土石方工程施工企业安全管理。**全市各土石方工程施工企业要吸取事故教训,防范同类事故再次发生。一要全面排查轮式装载机等机械设备安全隐患,重点排查轮式装载机等大型设备安全装置的完好性。二要强化作业人员教育培训。企业要加强对作业人员的厂级、车间、班组三级安全教育,告知岗位风险因素和管控措施,督促工人正确穿戴劳动防护用品,确保工人熟练掌握本岗位设备的操作规程和安全须知,规范作业行为。
