## 芜湖鸿联通信工程有限公司“2021·7·9”一般高坠事故调查报告

2021年7月9日下午13时20分左右，谢家集区唐山镇境内，芜湖鸿联通信工程有限公司在进行通信线路迁移施工时，发生一起高坠事故，1人落入东淝河中溺水死亡，造成直接经济损失120万元。

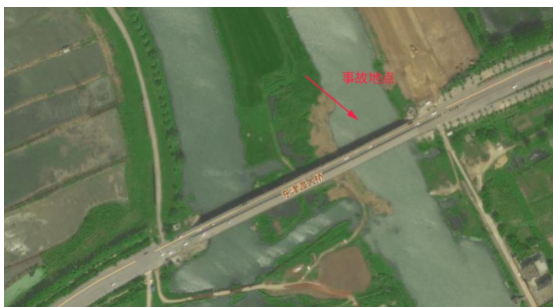
图1 事故地点

事故发生于谢家集区唐山镇境内，寿县与谢家集区相连的东津渡大桥旧桥西侧，东淝河河面上，河面宽度约280米。因7月份连日降雨，河中央滩涂被水淹没。河中央滩涂立有一根电线杆，事故点附近为正在建设的淮南东津渡大桥。见图1。

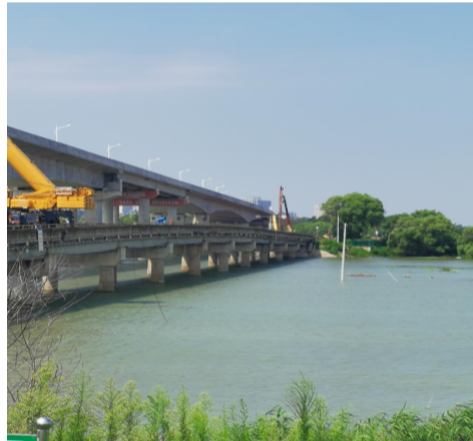
图2 事故现场

2021年7月7日上午10时5分周政通过“六安线务局工程管理”微信群下达订单任务“六安线务局应急施工订单（北京市电信工程局有限公司）7”，单项工程名称为“寿县分局应急维修”，施工内容为“寿县-蔡新72芯光缆东津渡大桥112-113号人孔线路急需迁移”。北京电信局公司安徽分公司项目经理任传翔回复收到。任传翔在同一微信群内联系朱苏文（李维华施工队在群里的联系人，群内备注名为“朱苏文”，实际人为都超，都超为李维华施工队成员都述龙儿子）安排施工。接到任务后，7月7日上午李维华带领施工队与六安线务局寿县分局局长张银全来到施工现场。张银全向李维华口头交代了施工内容和安全注意事项，后因下雨便离开了现场。7月9日中午13时左右，李维华带领施工队人员朱苏文、李卫忠和都述龙等人来到老东津渡大桥桥头负责对光缆进行迁移。都述龙负责解除旧桥光缆，李卫忠和朱苏文负责把解除下来的光缆固定到电线杆钢绞线上（施工现场见图2）。李维华等人根据分工开始工作，自东向西作业，朱苏文乘坐滑板吊挂在钢绞线工作，约13时20分，李维华感觉光缆突然震动，等他朝钢绞线看时，发现朱苏文已不在钢绞线上，已经掉入东淝河中。

朱苏文施工作业时未将所佩戴的安全带挂钩扣在钢绞线上，其乘坐的滑板一端捆绑绳索脱落，导致其坠落河内溺水死亡是发生该起事故的直接原因。

（二）北京电信局安徽分公司要突出对外包单位的安全生产管理工作，要将外包公司纳入公司统一管理，加强施工现场检查，要督促涉及高处作业等特种作业相关人员做好劳动防护措施并提供符合标准的劳动防护用品，并做好监督管理工作。
