## 花园路13号“7.11”一般生产安全事故调查报告

2022年7月11日18时左右，在海淀区花园路13号美廉美超市北侧平房内发生一起触电事故。小鸟创新（北京）贸易有限公司（以下简称：小鸟贸易公司）临时找来的电工董\*\*在进行电路改造作业过程中不慎触电，现场人员立即拨打了120急救电话和110报警电话，急救人员到场后，对董\*\*进行抢救，董\*\*后经抢救无效死亡。事故造成直接经济损失正在统计中。

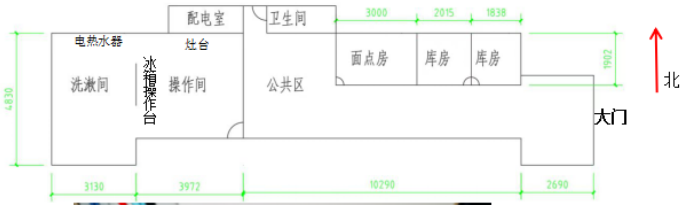
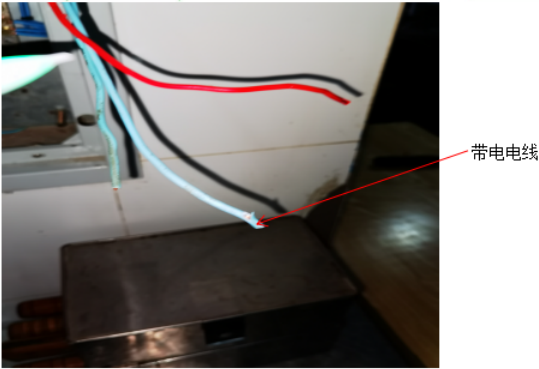
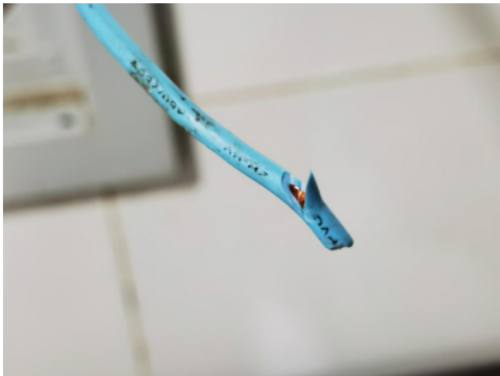
操作间西墙中间处放置一个冰箱操作台， 南北侧各设一扇进入洗漱间的门。勘验时操作台上留有一把菜刀， 附近地面上有一只电笔。在操作台正上方墙体 内安装有一个新更换的配电箱， 配电箱内引出1红2蓝共3根电线， 其中红色电线端头绝缘层部分切除， 金属线芯外露；1根蓝色电线端头绝缘层有切割痕迹， 绝缘层破损， 金属线芯部分外露；另1根蓝色电线端头绝缘层基本完好。操作台北侧洗漱间门上方顶棚处引出红、 蓝、 白3根电线， 绝缘层均完整。洗漱间北墙上 安装有一台60升的海尔电热水器。

经鉴定机构现场检测， 操作台北侧洗漱间门上方顶棚处引出的红、 蓝2根电线与配电箱内引出红色电线和绝缘层基本完好的蓝色电线分别连通， 但顶棚处 引出的白色电线与配电箱引出的3根电线均不连通。当接通操作间北墙处灶台上方的排风扇电源后， 排风扇开始工作， 配电箱引出其中一条蓝色绝缘层有切割 痕迹， 绝缘层破损， 金属线芯部分外露的蓝色电线带电， 电线外露金属线芯对地电压为222.8V。

事故发生时该厨房电源总配电箱开关闭合，灶台上方排风扇处于运行状态。配电箱引出的3根电线与顶棚内引出的，准备给电热水器供电的3根电线未能对应连通，且配电箱引出的1根蓝色电线竟然与排风扇的电源线连通，说明董\*\*在作业前未熟悉作业环境；作业时未穿戴电工个体防护用品；剥离电线绝缘层前，未确认电线是否带电。

董\*\*在作业前未熟悉作业环境，在剥离电线绝缘层前，未确认电线是否带电，也未穿戴电工个体防护用品，当其剥离带电电线绝缘层时，不慎接触到带电的金属线芯，电流经其肢体入地，发生触电。

（一）事故调查组建议区应急管理局责成小鸟贸易公司深刻吸取事故教训，作为员工餐厨房实际经营和管理单位，依法加强厨房电路改造作业现场的检查和管理，及时发现和制止现场作业电工未穿戴劳动防护用品带电作业的违规行为，防止类似事故的再次发生。
