广州市花都区广清高速“10·12”较大道路交通事故调查报告

2017年10月12日4时35分许，在花都区广清高速公路南行26公里+300米路段，发生一起两货车追尾碰撞的道路交通事故，事故造成3人死亡，车辆及货物损坏，直接经济损失约168.6万元。

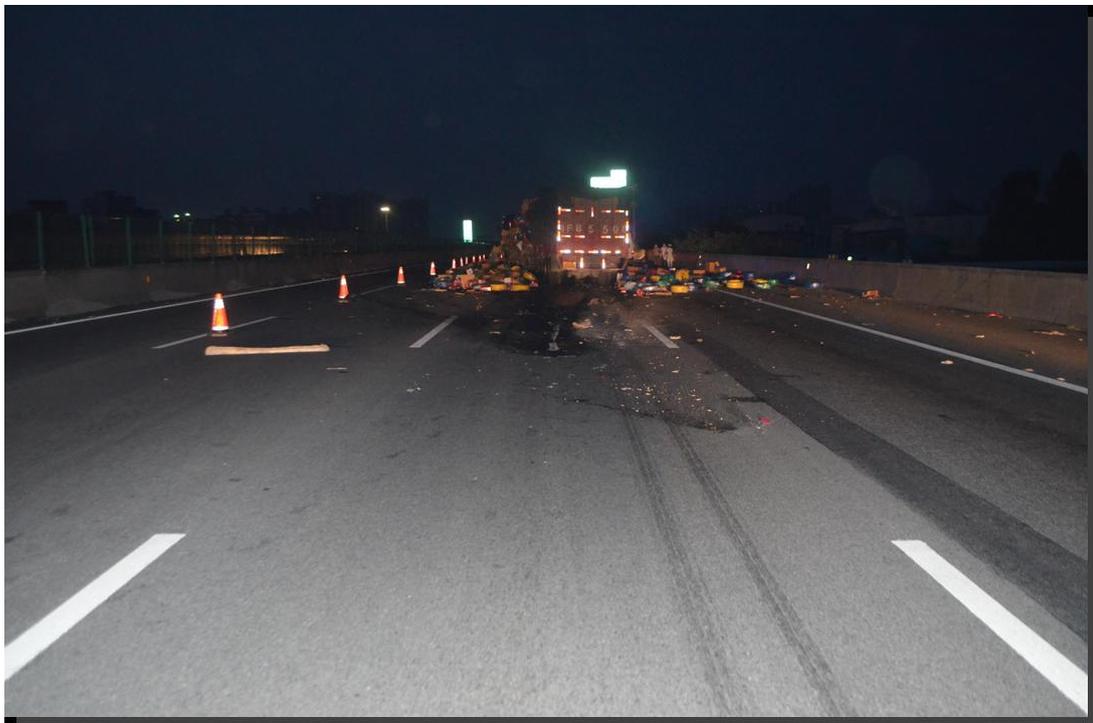
事发路段路面情况

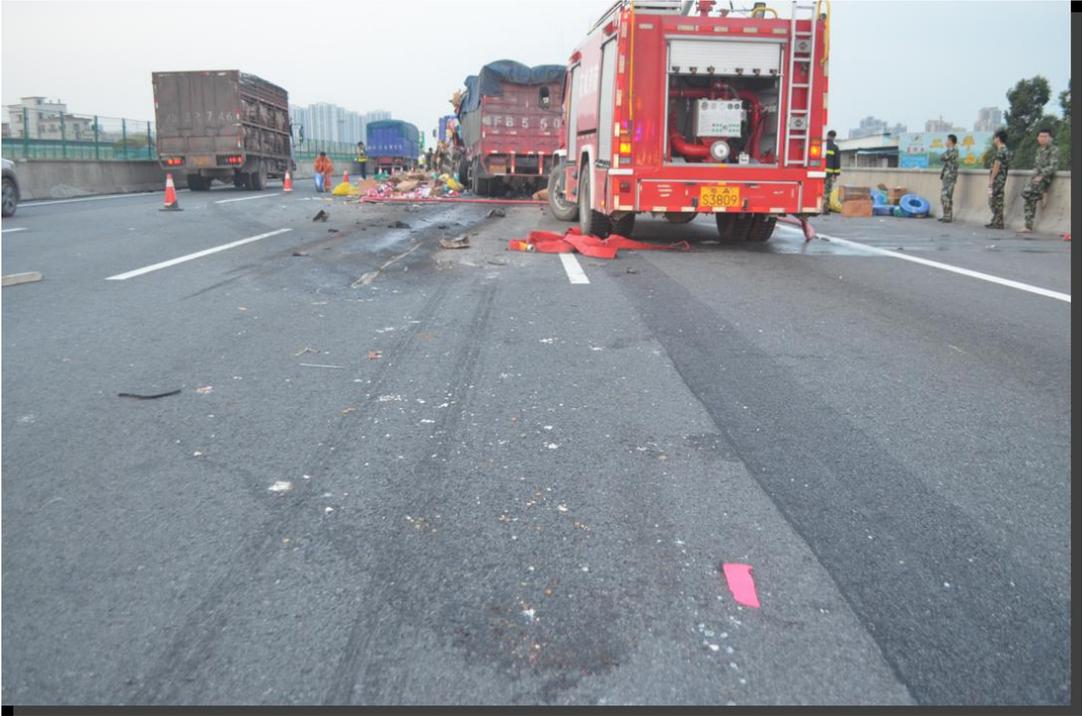
事发路段路面情况
