# 苏华建设集团有限公司

## “7·23”灼烫重伤事故调查报告

“7·23”灼烫重伤事故调查组

2022年12月15日

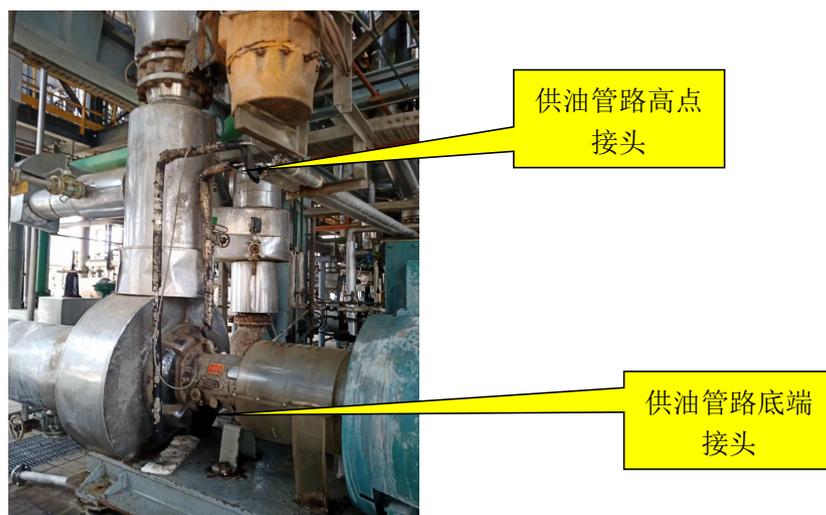
苏华公司陆其、陈六五、舒开华等人首先穿戴好防酸服和防酸头套，在泵进出口处加装盲板，确认泵的能量隔离有效完成，随后脱下了防酸服和防酸头套，开始拆除机封。陆其知道酰胺泵工艺管线由自己完成隔离并完全排尽，对机封油管是否完成了泄压排尽情况未确认（DCS记录显示当时管线内有0.09Mpa余压）。陆其按以往常规操作，准备先松开油管底端接头，但没有成功。于是决定先拆卸油管上的高点接头。期间为操作方便，陆其选择站在管口正下方位置（如图示）。

19时50分左右，陆其站在泵底座上抬手去拆开油管接头，作业过程中，管路内突然有机封油泄漏，溅到陆其肩膀及手臂上，在附近的陈六五、舒开华身上也被少量喷溅到。

(二) 发生事故设备为甲基丙烯酸甲酯 (MMA) 装置的一级酰胺泵（位号：50P1101）。发生泄露位置为一级酰胺泵

的机封供油管近机封侧。该管线离地高度约 2.21 米,设备底座高 0.31 米。管线内残留物为被浓硫酸污染的机封油。

(四) 中控室 DCS 远传压力显示,事故发生前,机封油管道内压力在 0.09Mpa,当日 19 时 50 分 20 秒,管道内压力有明显下降,持续时间约 30 秒。

(五) 事故调查组委托的上海守安投资控股集团有限公司对涉事设备进行检查、分析,于 2022 年 10 月 23 日向事故调查组提供《酸性机封油灼伤事故分析报告》,认为设备在维修前存在:“机械密封静环定位销开裂,密封面损坏,造成物料管线中的硫酸泄漏至机封油管线”情况。

现场作业人员违反相关管理规定<sup>1</sup>,在未正确穿戴个人防护用品的情况下,拆卸管线接口作业操作不当,导致管道内

被浓硫酸污染的机封油从接口处泄露，引发事故。

三菱化学公司和苏华公司要深刻吸取本次事故的教训，切实履行安全生产主体责任。要进一步完善安全生产责任制度，细化操作规程，明确区分各岗位的安全操作责任，安全操作标准。要重点梳理涉及多部门、多岗位协作的工作，工作界面要划分清晰、安全责任要落实到位，做到职责分工明确，责任划分清晰，衔接有序。作业过程要采取移动视频监控等技防措施，督促作业人员切实依规开展检维修作业。

三菱化学公司要将承包商安全生产工作纳入日常工作，统一协调、管理，定期进行隐患排查，及时督促整改。要督促承包商完善安全生产规章制度和操作规程，与自身安全操作规程有效衔接。特别是涉及危险性较高的检修作业，要督促、配合承包商作业人员在作业前充分开展危害分析，制定有针对性的作业方案和应急预案，及时消除事故隐患，确保检维修作业过程的安全可控。

苏华公司要进一步强化对项目风险辨识、作业前危害分析、安全措施落实、现场作业人员安全防护技能及安全防护意识的教育培训。结合现场实际工况，采取实操式、体验式的方式提升作业人员安全技能和防范意识。现场监护人员要严格履行监护职责，对作业人员安全措施落实情况进行监
