荆州市路灯管理服务中心“9·18” 一般物体打击事故调查报告

2022年9月18日17时30分左右，荆州市北京东路与月堤路交汇处亚泰化工建材大市场一侧B06#路灯下方发生一起致1人死亡、1人受伤的一般物体打击事故，直接经济损失132万元。

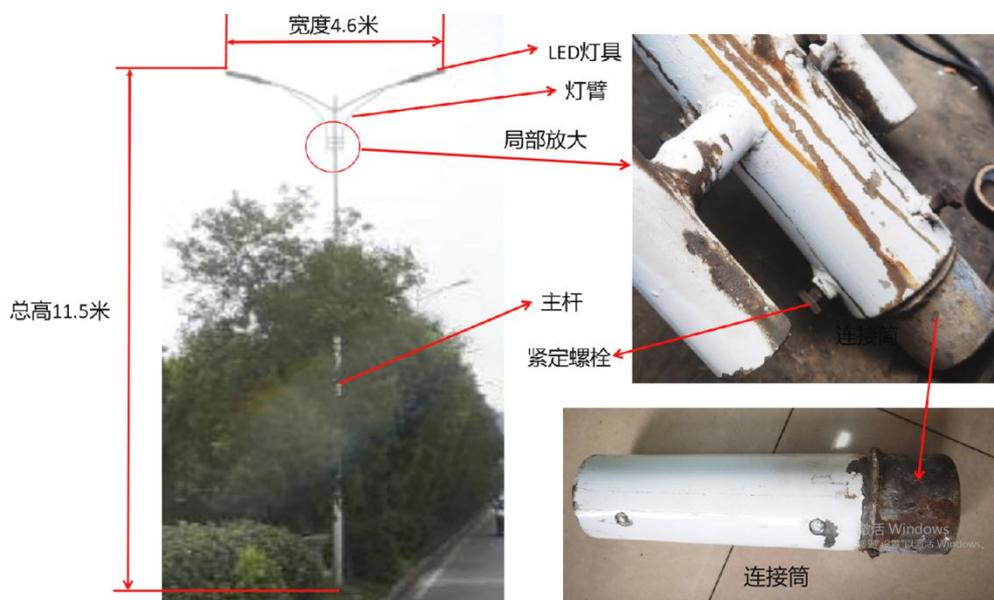
图 3 涉事路灯总体结构

涉事路灯为一种双臂灯杆路灯，其总体结构如图 3 所示，由主杆、灯臂、LED 灯具等部分组成，主杆、灯臂主体生产厂家为扬州市现代照明电器有限公司，路灯总高 11.5 米，总宽 4.6 米，主杆为中空锥形结构，下口径 190 毫米，上口径 76 毫米，壁厚 4 毫米。路灯灯杆底座边长 35 厘米，厚度 2

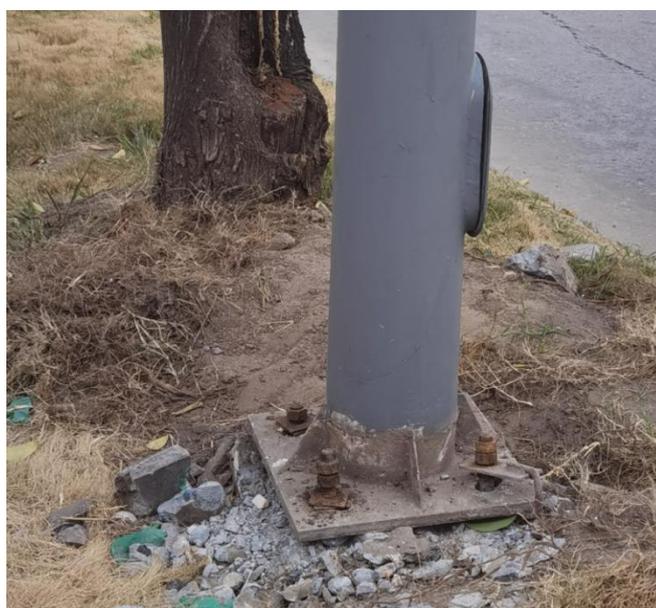
图 4 涉事路灯底座

厘米，周边采用 4 个螺栓固定在混凝土基座上，事发时灯杆底座上方敷设的混凝土保护层已被扒开，如图 4 所示。

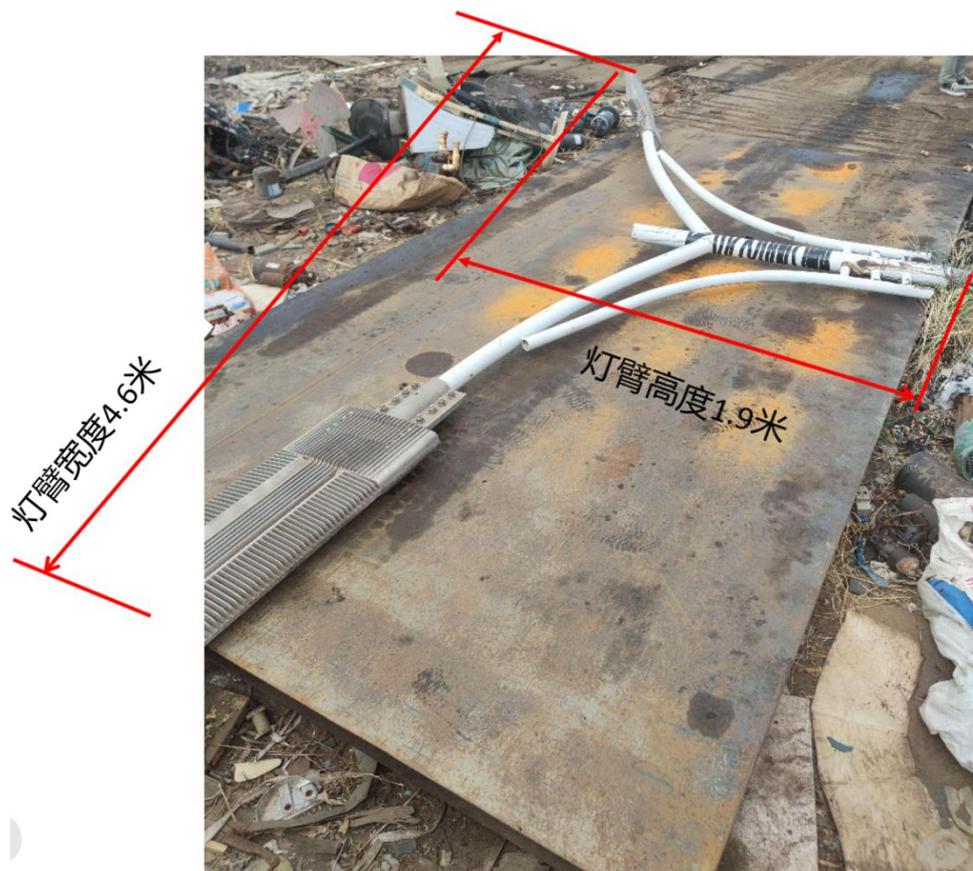
图5 事故中掉落的灯臂（含LED灯具）

事故中掉落的路灯灯臂（包括 LED 灯具）如图 5 所示，灯臂宽度 4.6 米，高度 1.9 米，重量 62 千克。

宏盈公司施工人员徐军全等3人安全意识淡薄，在对路灯灯杆进行校正作业前，未设置安全护栏，未佩戴安全帽，未采取其它任何安全作业措施，在路灯灯杆校正作业过程中，因晃动灯杆，导致已脱焊的灯臂掉落，且3人疏于观察，未能及时发现灯臂掉落并避开导致事故发生。

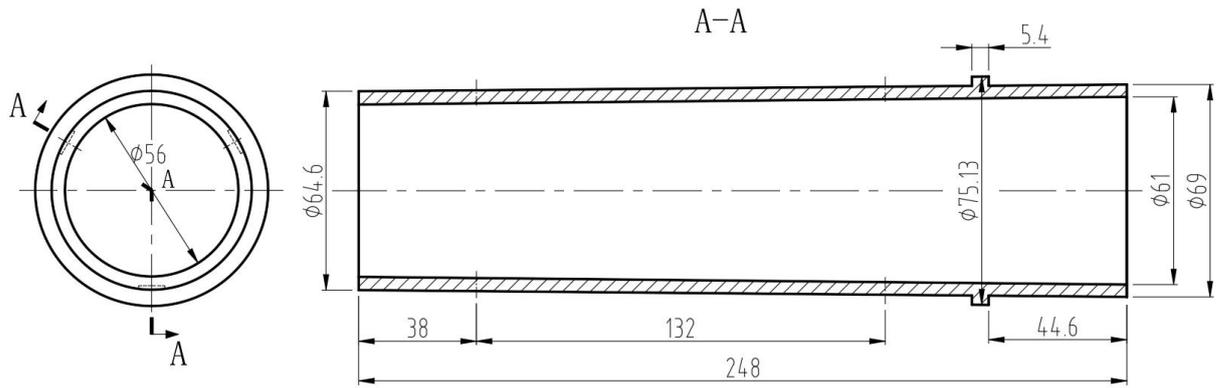
图6 连接筒

路灯主杆和灯臂之间采用连接筒相连（见图3），连接筒为中空锥形结构，经测量获得连接筒尺寸参数（见图6），大端外径69毫米，小端外径64.6毫米，壁厚4毫米。连接筒和主杆焊接为一体，大端插入主杆上端的安装孔中（见图7），连接深度约为44.6毫米，在边缘与主杆端部焊接。安装灯臂时，将灯臂下端与连接筒套接，采用紧定螺栓加以固定。

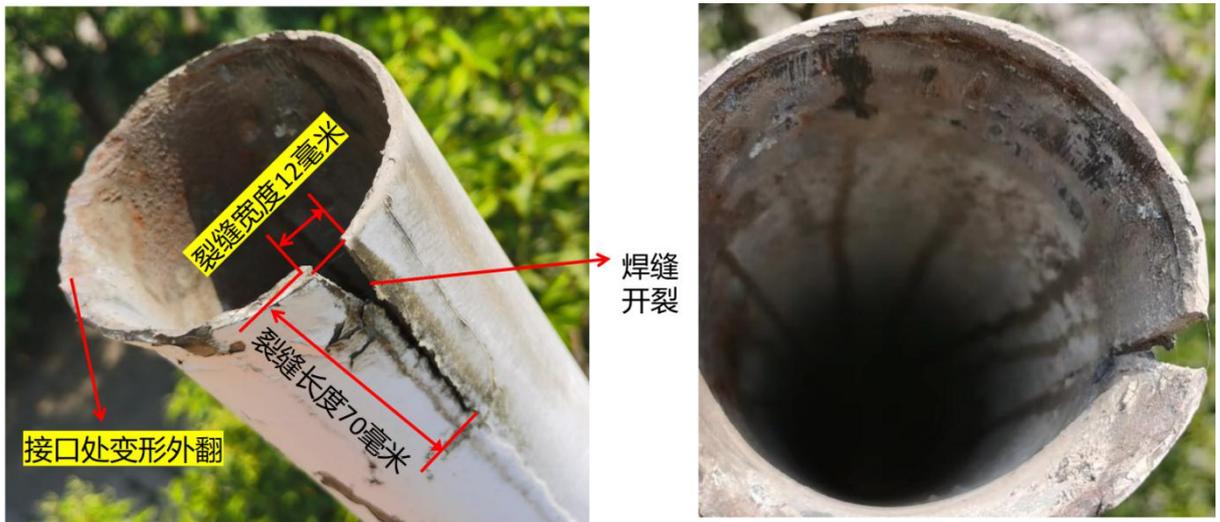
图7 涉事路灯主杆上端

图7为涉事路灯主杆上端照片（灯臂已掉落），可见与连接筒连接的部位已经脱焊，且钢管本身焊缝开裂，接口处变形外翻。经测量，钢管本身裂缝长度70毫米，顶部裂缝宽度12毫米。
