# 荆州开发区和睿彩印包装有限 公司“6·22”一般机械伤害事故调查报告

2022年6月22日上午11时25分，荆州开发区和睿彩印包装有限公司印刷包装车间内发生一起致一人死亡机械伤害事故，直接经济损失115万元。

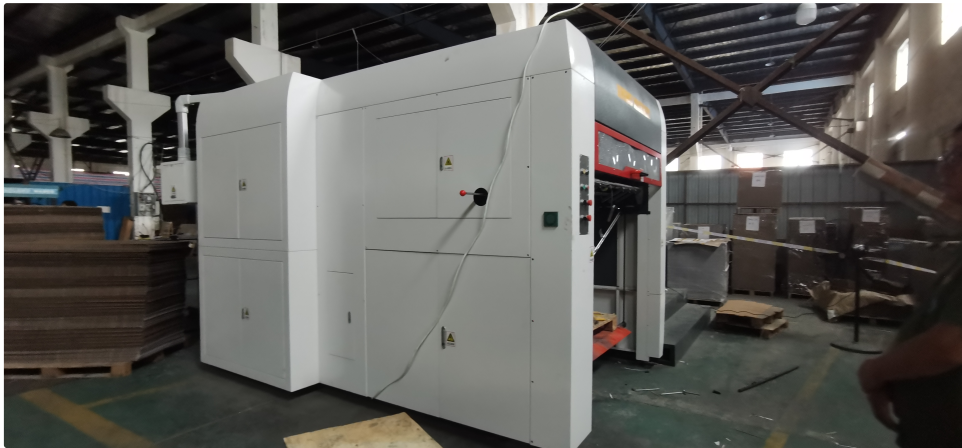
图1事故发生车间及涉事模切机

事发地点在和睿公司印刷包装车间内，该车间占地面积约2700平方米，为荆州开发区曙光路138号精机数控6号车间的一部分，和睿公司租用该场地从事印刷包装生产。涉事设备是一台半自动模切压痕机（以下简称模切机），如图1所示。图2为具体事故发生位置，为模切机后部机体内。

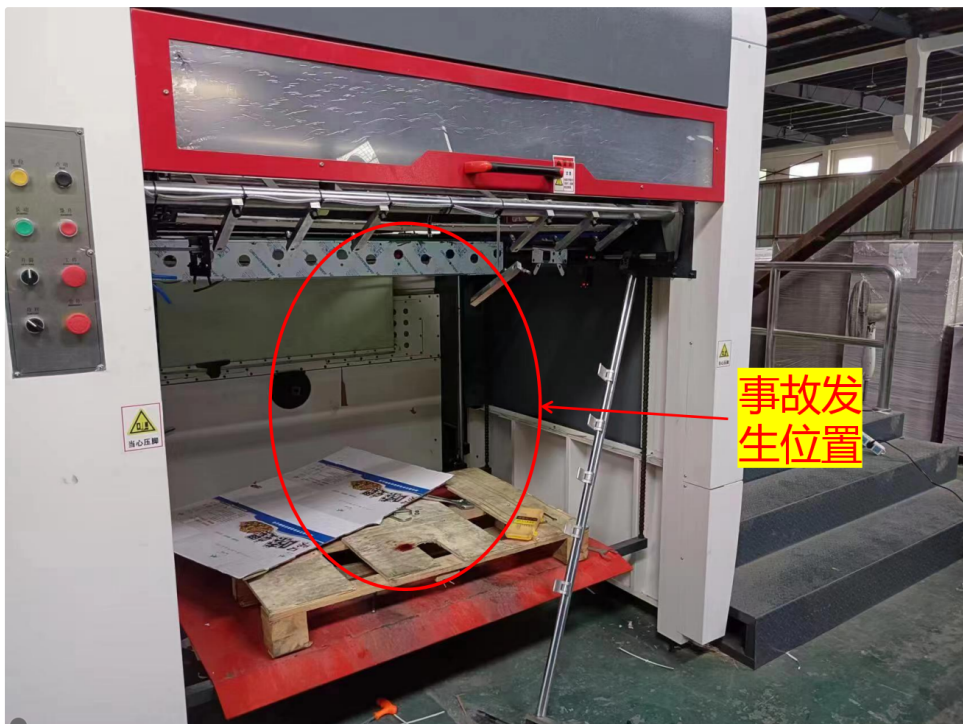
图2事故发生位置

根据现场观察，发现压排有明显弯曲变形，可推断在事发时，压排在链条带动下，由机体内水平向外运动，压排、开压轴、后齐纸轴形成倒三角形排列，将李元发颈部卡在压排、开压臂和上齐纸板之间。

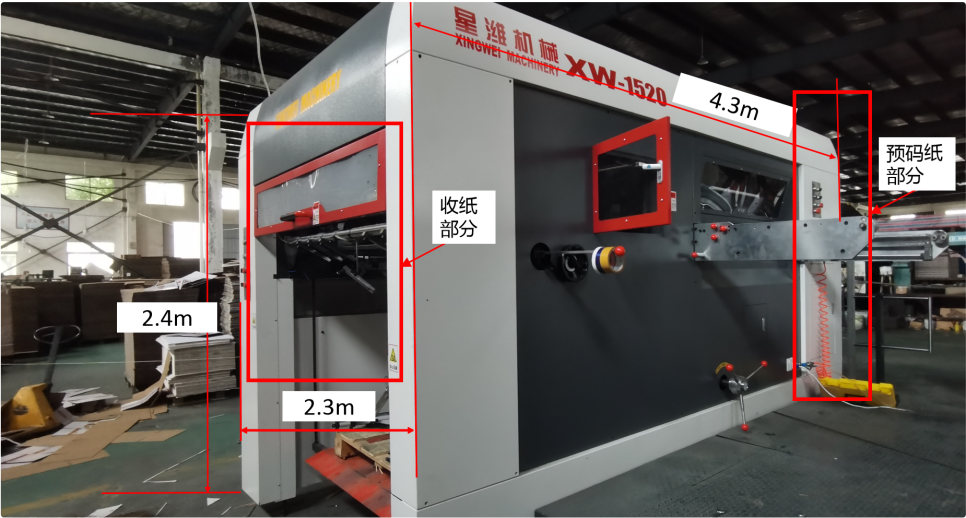
图3模切压痕机总体尺寸

涉事模切机外观及相关尺寸如图3所示，总体尺寸为长宽高4.3m×2.3m×2.4m，根据工作流程，机器分预码纸、给纸、模切和收纸4大部分，其中前方预码纸部分和后方收纸部分分别对应机器工作的首尾两个工作流程，机器前后均有操作按钮面板。

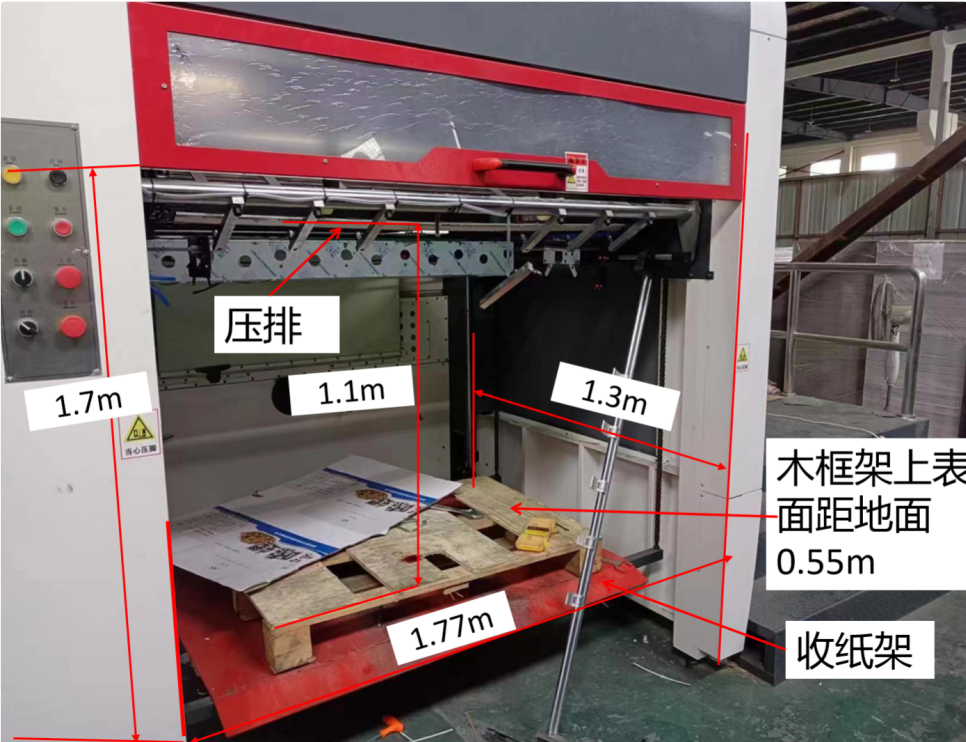
图4收纸部分内腔总体尺寸

事发位置在收纸部分的机器框架内，相关结构和尺寸如图4所示。收纸部分内腔尺寸长宽高1.77m×1.3m×1.7m，上部主要有收纸部分的机械结构，下部为收纸架，收纸架为一中部凸起的平板结构，四周连接上下升降链条，收纸架上放置一个木框架，用于堆放纸板，长宽高为1.2m×0.8m×0.12m，事发时收纸架处于放低位置，木框架距离上部压排高度为1.1m。经上述尺寸测量，可分析得出，当收纸架处于放低位置时，收纸部分内腔能够容纳一名成年人。

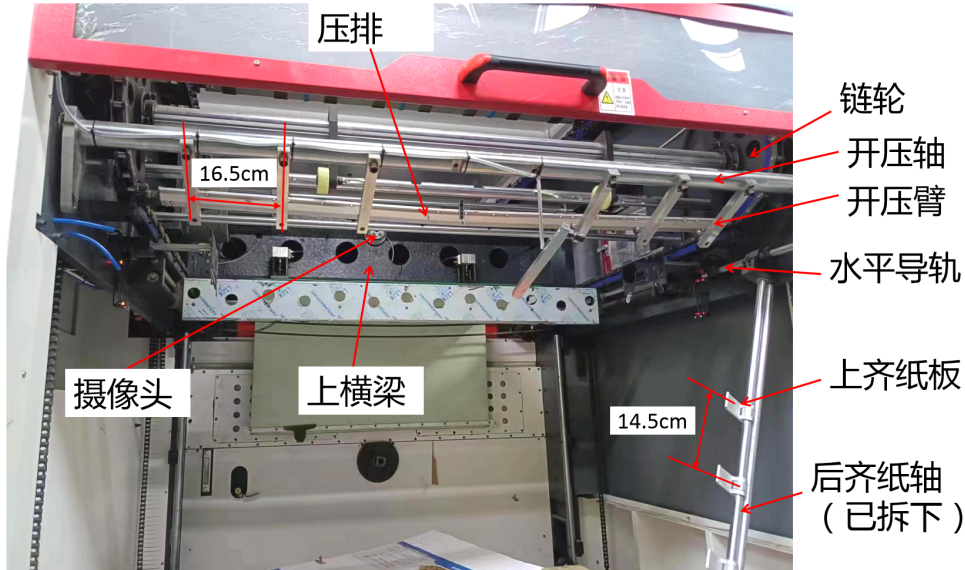
图5事发收纸部分内腔主要结构

图5为收纸部分内腔主要结构，内侧上横梁上安装有摄像头，可将内腔和机器后方视频实时传输到模切机前方预码纸部位的监控显示屏。靠近外侧上方安装有链轮轴，长扁平形压排安装在两侧链条上，可随链轮转动而在模切机内往复运动。开压轴安装在链轮轴下后方，上面等距安装有8根长度为约20cm的开压臂，开压臂间距为16.5cm，后齐纸轴安装在下方水平导轨上，轴上等距安装5片上齐纸板，间距为14.5cm。

事故直接原因为和睿公司模切工李元发，安全意识淡薄，在操作模切机运行过程中，违反设备安全操作规程，在模切机处于通电的正常工作状态下，擅自进入正在运转的机器内部，且未注意观察运动中的压排，导致颈部被卡在压排、开压轴、后齐纸轴之间导致事故发生。

2. 星潍公司应深刻吸取事故教训，采用技术手段提高产品的本质安全性能；建立健全公司发货流程并加以有效实施，确保必要的随机资料不少发、漏发；加强售后服务体系建设，进一步规范对设备采购方的安全操作培训，确保培训收到实效。
