荆州开发区湖北汇生包装公司“1·14”一般高处坠落事故调查报告

2022年1月14号上午九点左右荆州开发区湖北汇生包装公司发生一起致一人死亡一般高处坠落事故，直接经济损失110万元。

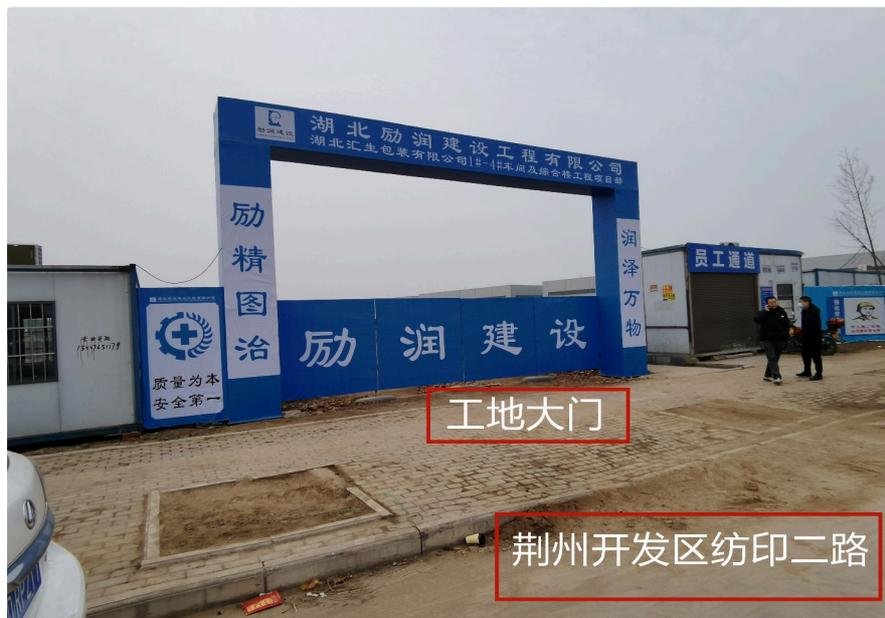
图1

事故地点湖北汇生包装有限公司1#-4#车间及综合楼项目位于荆州市荆州开发区纺印二路旁，如图1所示,事故发生在项目西北边1#车间，事故发生时正在进行⑤轴/D轴钢结构安装，如图2所示。

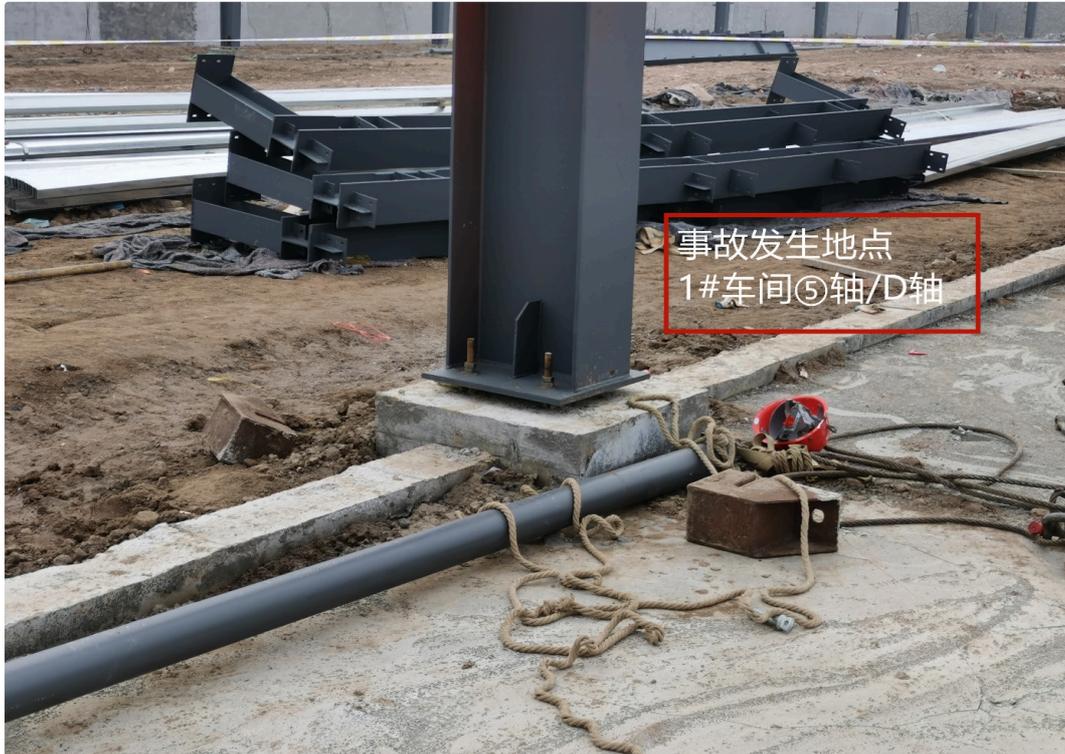
图3

车吊将他们和钢梁一起吊到柱顶部进行安装，胡庆权爬到钢梁上的挂梯上安装梁柱的固定螺栓。9时5分，胡庆权安装完螺栓后，解开安全带挂钩，未使用安全爬梯，顺着8米左右高的钢柱下滑时，被钢柱上的毛刺刺痛手指，导致胡庆权松开手指，从钢柱上坠落，头部碰撞地梁，如图3所示。

在汇生公司1#-4#车间及综合楼项目1#车间钢结构安装时，胡庆权在完成⑤轴/D轴钢柱及钢梁的连接螺栓后，解开安全带挂钩，未使用安全爬梯，违规直接从钢柱滑下，不慎跌落地面，导致事故发生。

2.励润公司：要认真落实安全生产主体责任，对项目进行全面自查自改，切实加强施工现场安全管理，对施工作业人员特别是劳务人员按规定进行安全技术交底和岗前教育培训，要严格执行专项施工方案、技术交底的编制、审批制度，严禁违章指挥、盲目施工。要加大对劳务单位的管控力度，现场配备足够的专职安全员、技术员，对各类施工作业加强监管，防止安全事故发生。
