# 荆州开发区黄荆庙（一、二）期 还迁房项目 “11·27”一般高处坠落 事故调查报告

2021年11月27号上午十一点左右荆州开发区黄荆庙还迁小区4号楼发生一起致一人死亡一般高处坠落事故，直接经济损失83万元。

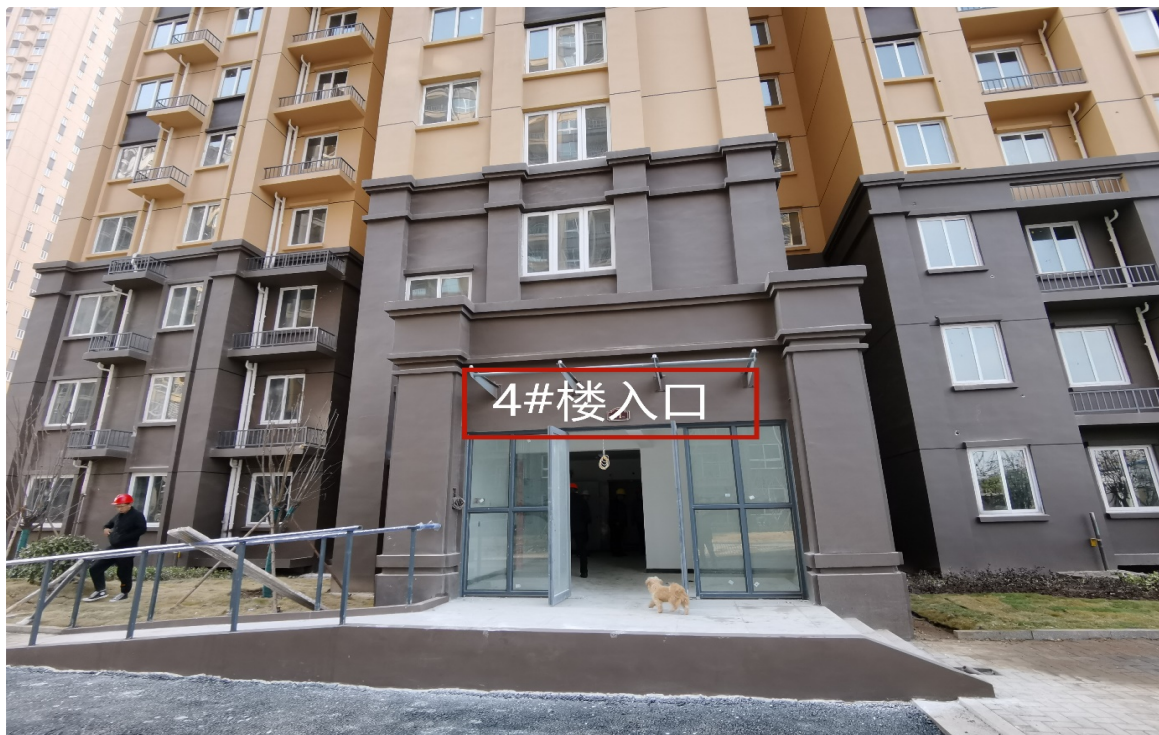
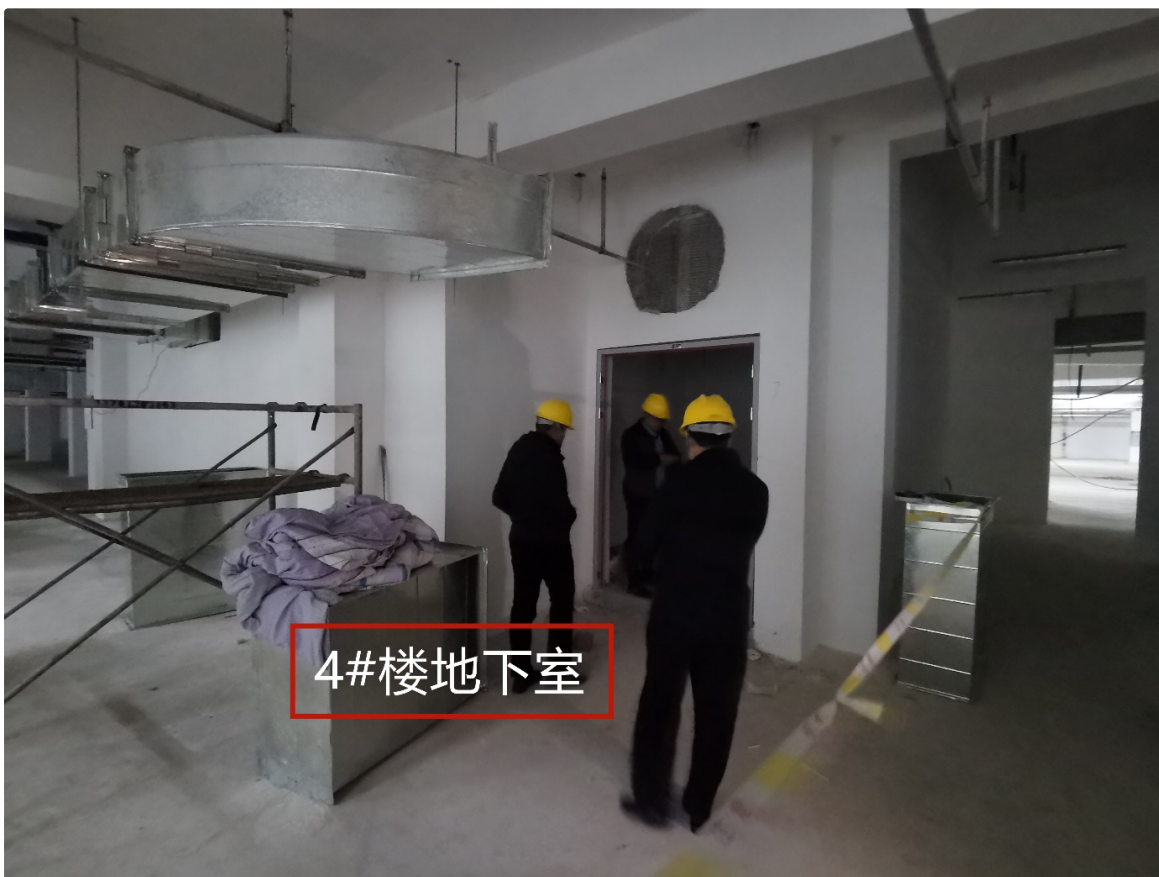
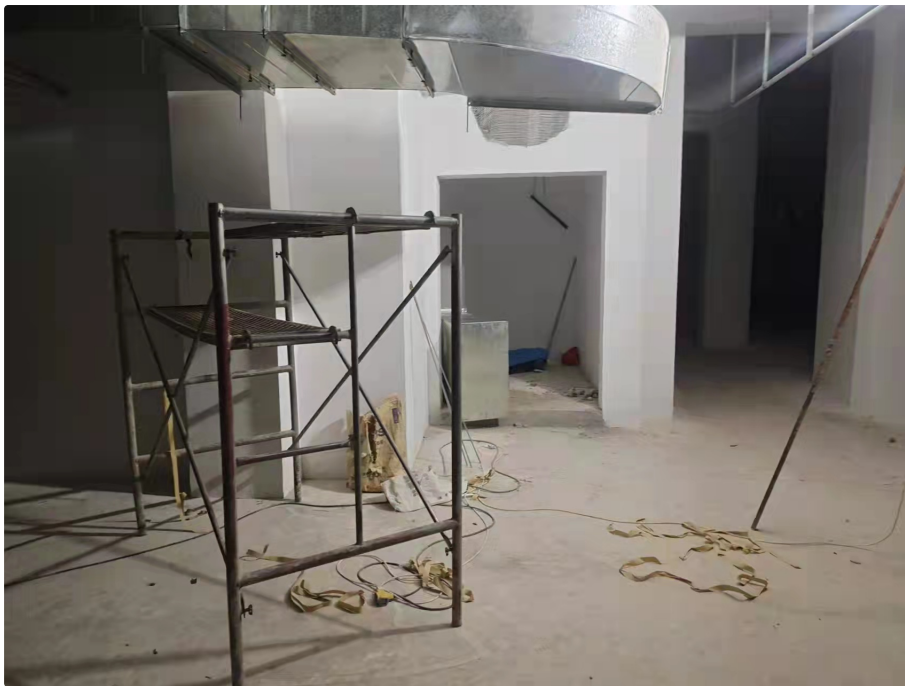
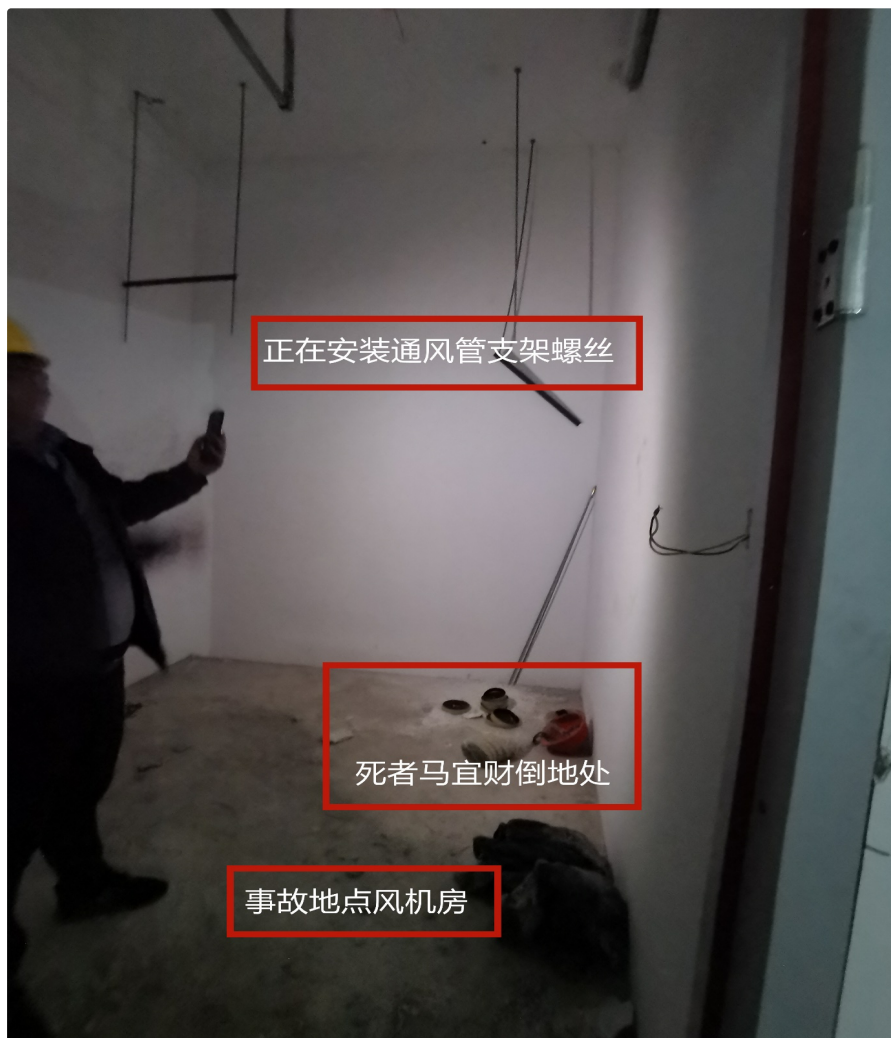
事故地点荆州开发区黄荆庙（一、二）期还迁房项目位于荆州市荆州开发区沙洪路以东、镍业路以北，事故发生在4#楼地下室。事故发生时4#楼土建、装修已完工，正在进行消防施工。

事故调查组经过查勘现场，分析询问笔录，认定安装工马宜财事发当日上午在4#楼地下室风机房安装通风管道支架的过程中，未正确佩戴安全帽，不慎从1.26米高的钢质移动门式脚手架上跌落至混凝土地面死亡。

（4）江苏大洲履行监理职责不到位。事发当天，无负责人在现场管理监理工作，导致无人安排监理员对4#楼地下室消防施工进行巡视，未能发现事故现场仅有1盏灯临时靠在风机房门口进行照明，光线暗淡，照明条件不足。
