# 荆州经济开发区湖北民腾新材料科技有限公司 “1.14”一般危化品喷溅伤害 事故调查报告

2023年1月14日，湖北民腾新材料科技有限公司环氧氯丙烷车间发生了一起物料喷溅伤害事故，2023年1月27日该伤者死亡，直接经济损失270万元。

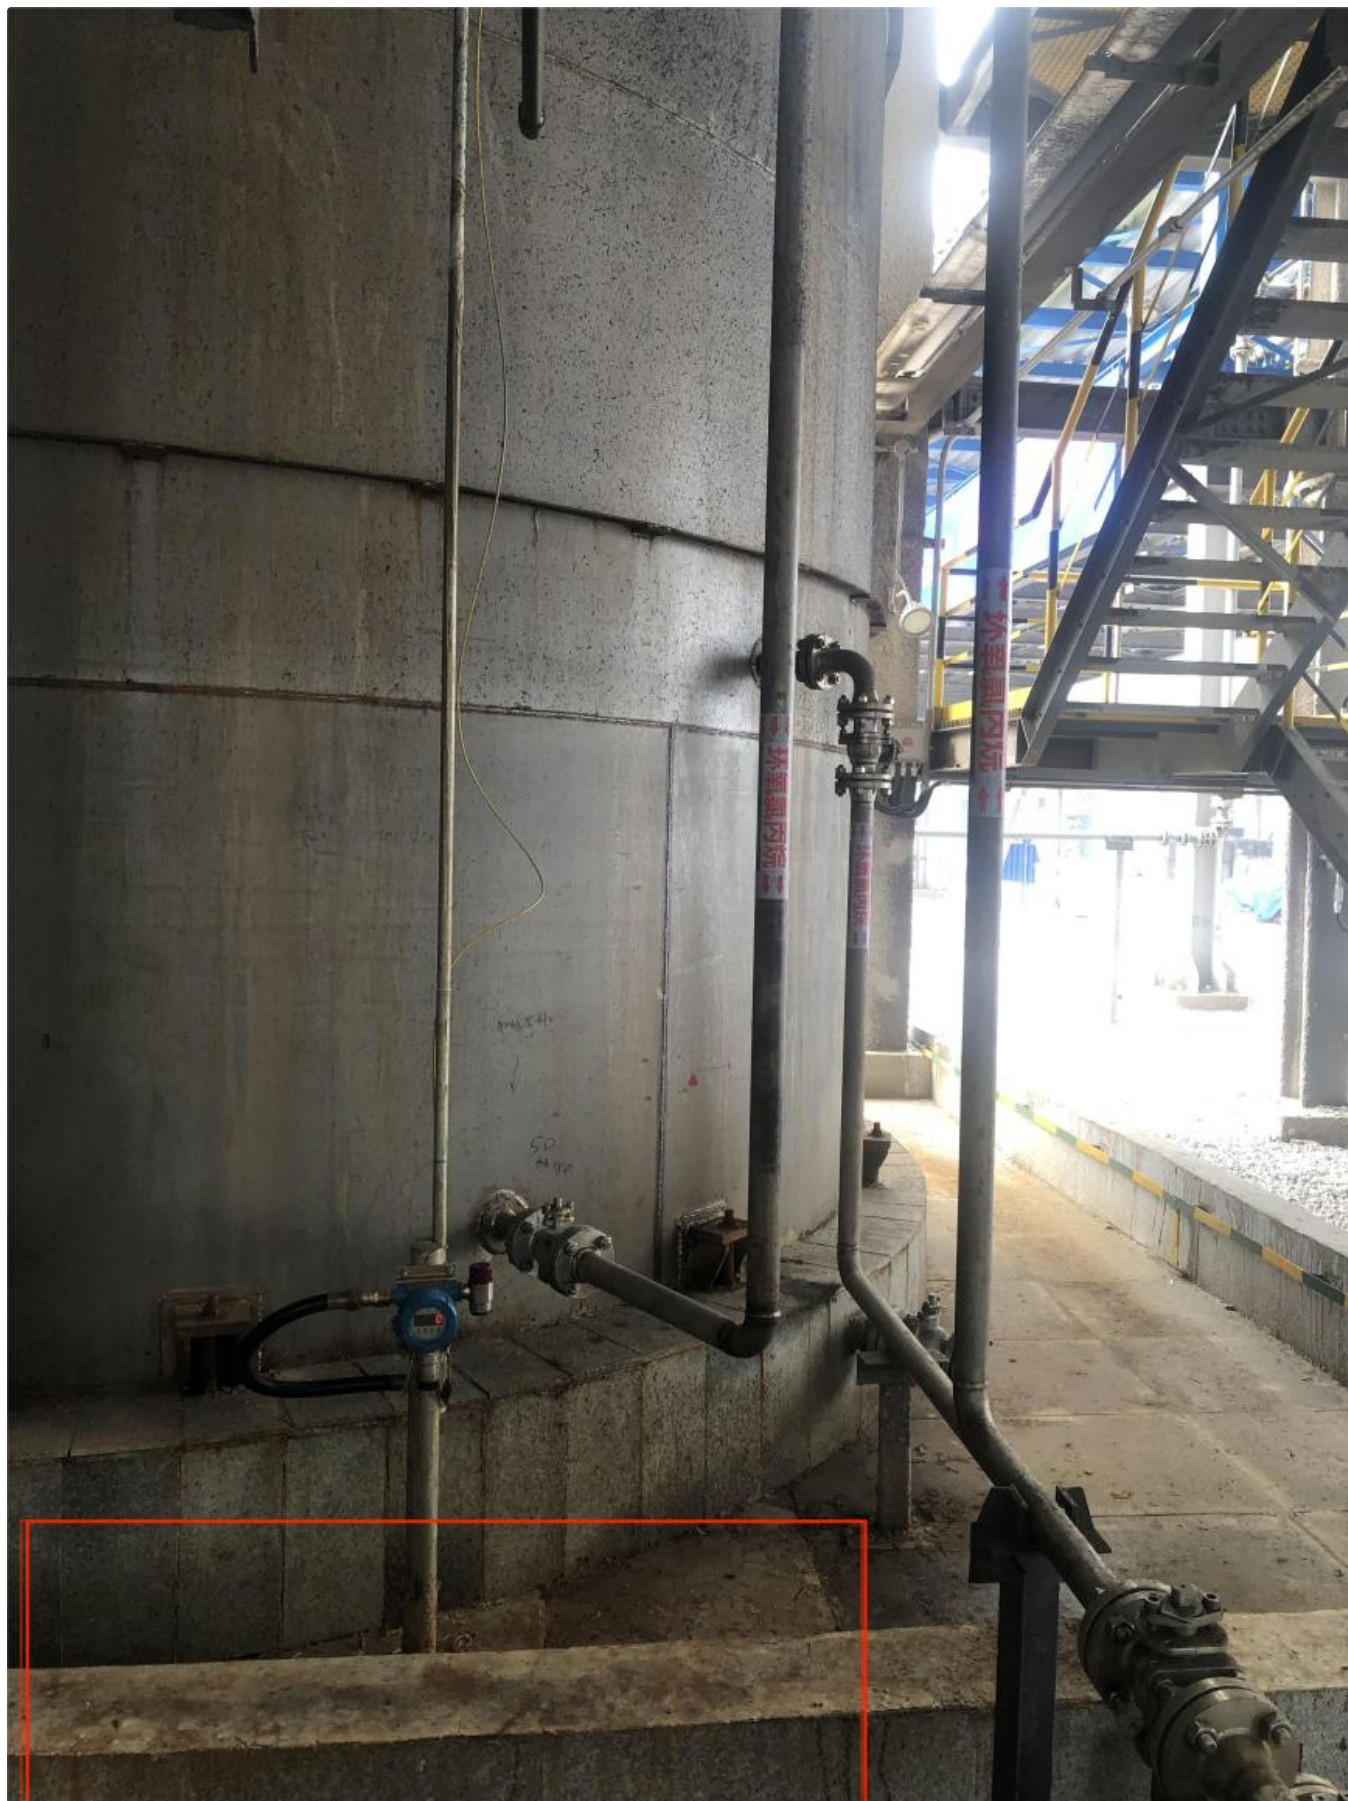
图2 涉事位置概况图

涉事地点为ECH车间ECH装置Ⅱ#精馏工序一楼靠近粗ECH缓冲罐V4204处。涉事位置见图2。

经现场勘查和证人证言，认定事故发生部位为环氧氯丙烷精馏工序一楼软管中间连接处。

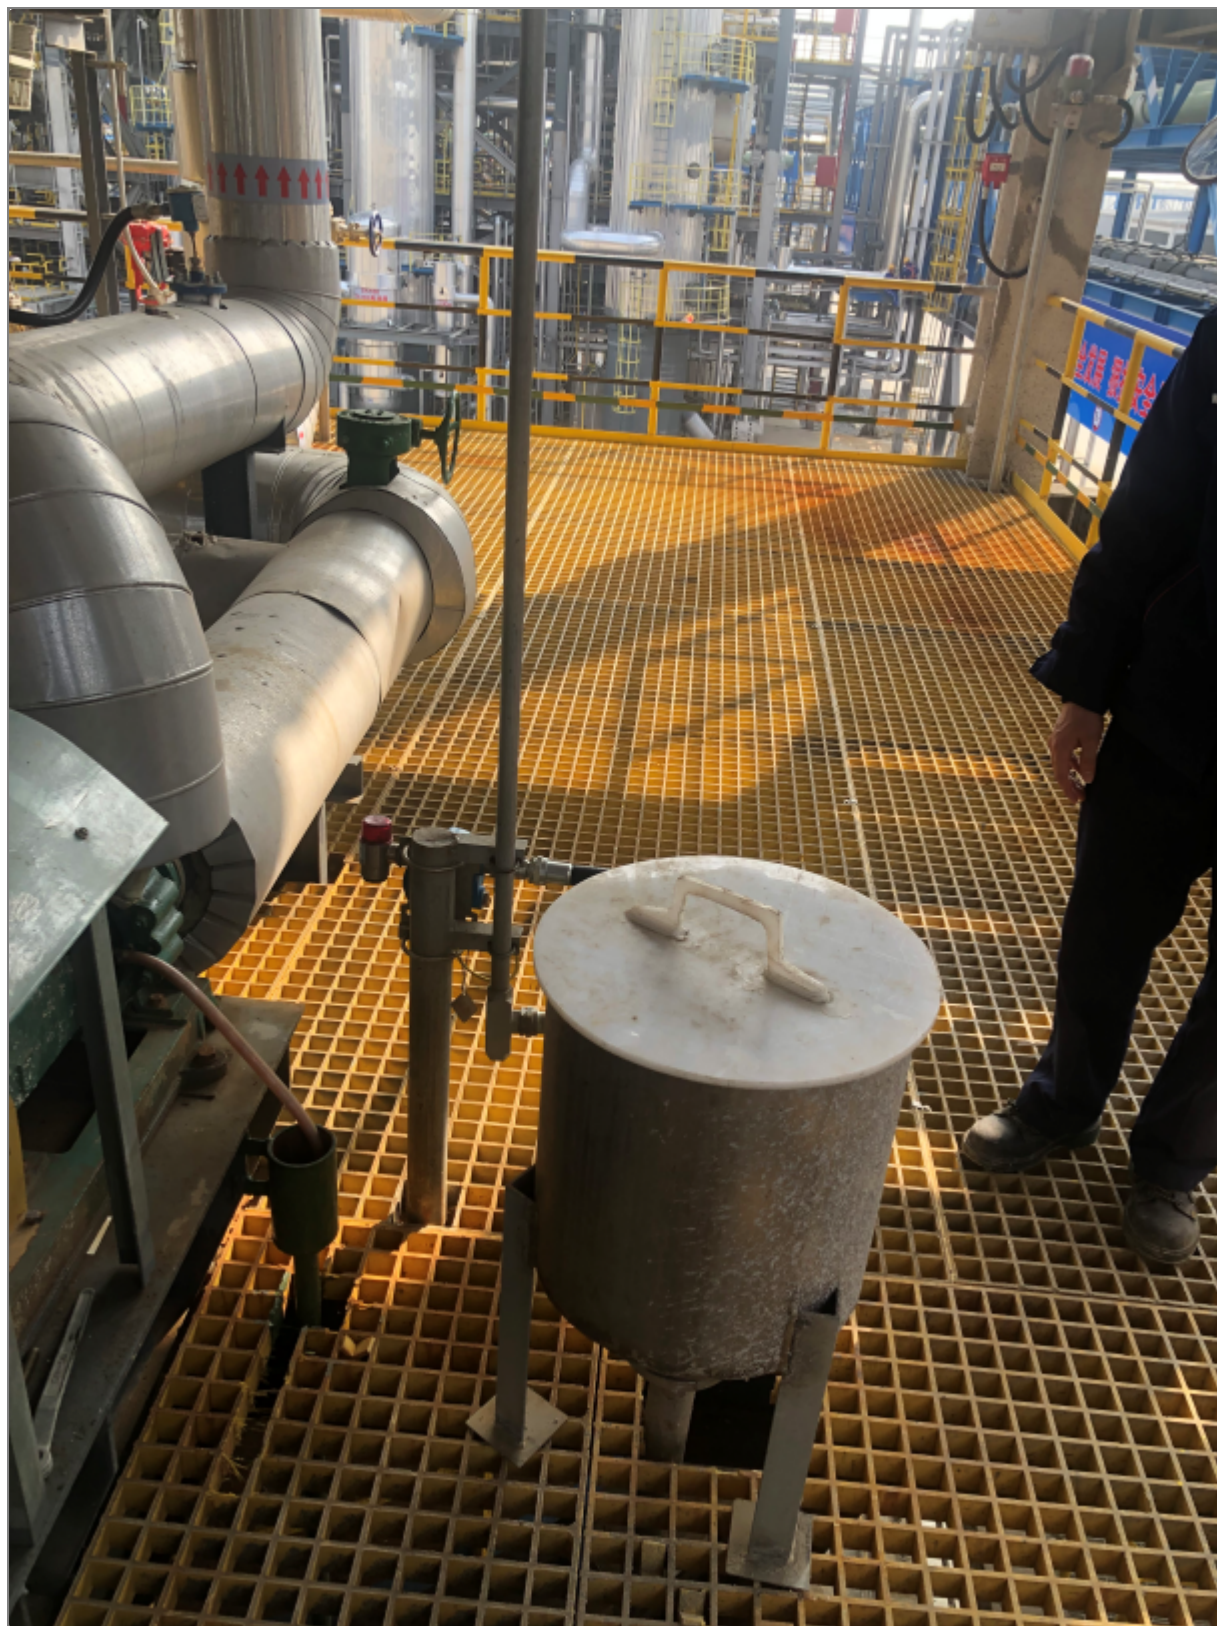
图3-2 粗ECH缓冲罐V4204样品回收斗(三楼)

因ECH精馏系统未设计不合格ECH转移至粗品罐(V-4204)的固定管道，中控室要求接临时管线将泵出口接至粗环氧缓冲罐V4204；余泽安排王万、牛洲(后又安排张盛新、杨以诺)共四人，负责从精馏塔T5203塔底泵P5205出口，连接软管至ECH粗品缓冲罐V4204的顶部样品回收斗，再经样品回收斗底部的连通管将ECH流入ECH粗品罐V4204。

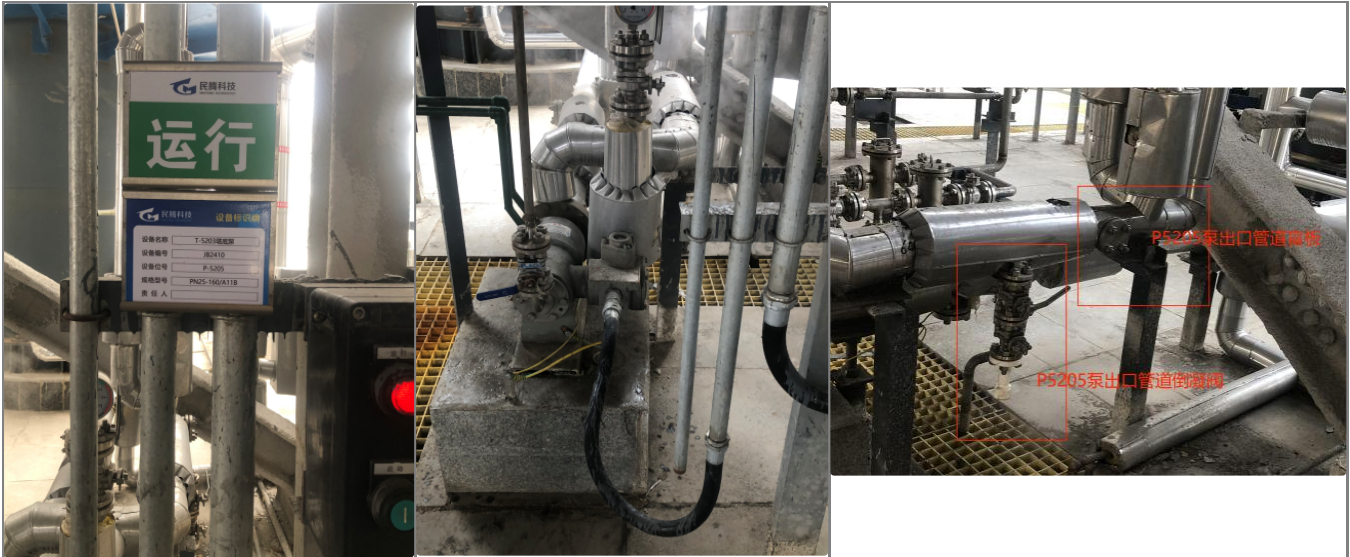
图3-4 ECH精馏塔塔底泵P5205

王万、牛洲停塔底泵P5205后，通过倒凝管将泵内残留的ECH放出，拆卸泵P5205出口管道上的盲板，通过第三节连接软管至ECH粗品缓冲罐V4204顶部，插入样品回收斗中。因一根软管长度不够，现场采用铝合金快接卡口连接了两根软管，快接卡口与胶管采用铁丝密封。[快接卡口及软管见图5]

现场王万等人先拆卸了P5205出口管道上盲板处的软管接头，此时余泽已经回到现场，因未关闭P5205进、出管道阀门，导致泵前后管道中的ECH喷溅到余泽的腿上，余泽立即上前关闭了泵P5205的进、出口阀门，并通过倒凝口将管道中的部分物料放至临时物料收集桶。作业期间，余

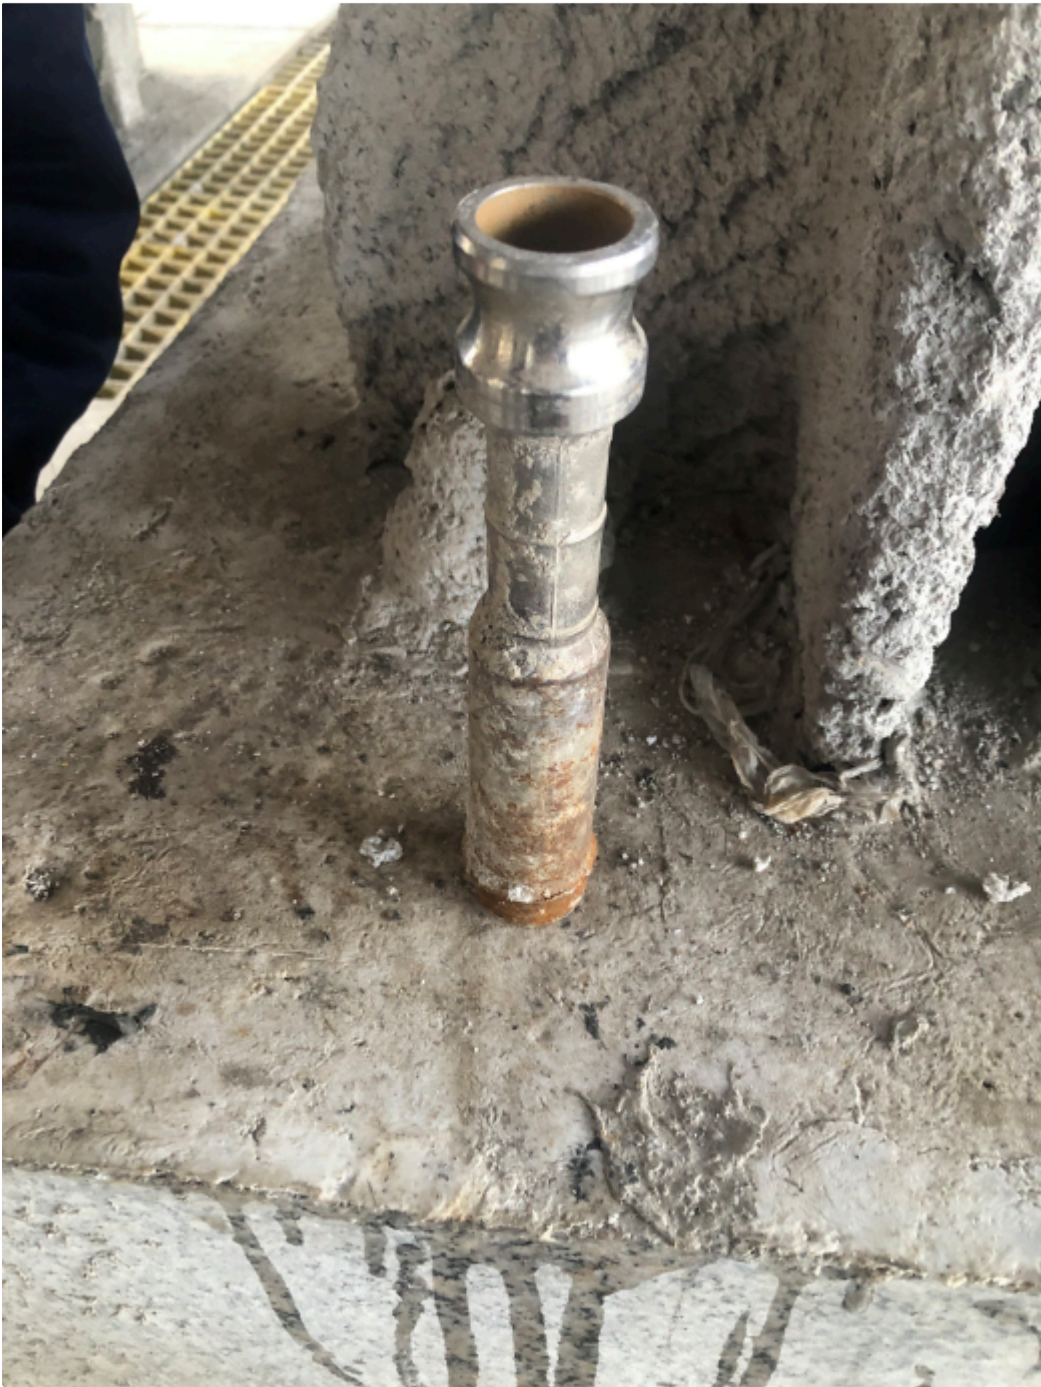
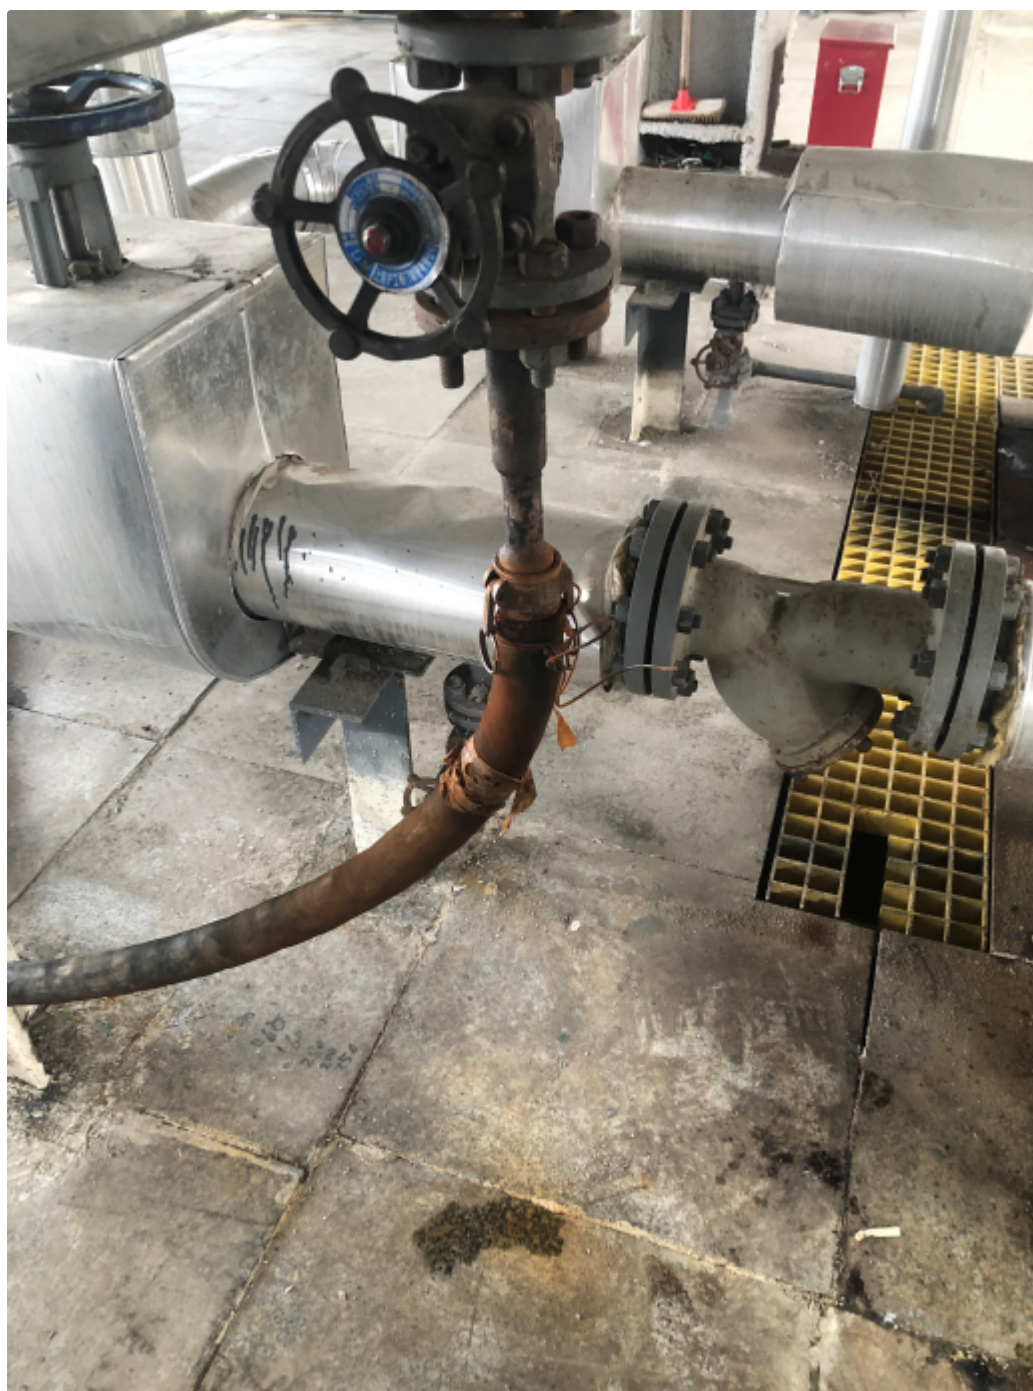
**图5 事发现场铝合金阴阳快接卡口及软管**

临时管道安装完毕后，现场启动了泵P5205，开始通过P5205泵→软管→ECH粗品缓冲罐V4204顶部样品回收斗→ECH粗品缓冲罐，将塔釜中的物料向V4204中转。转料2、3分钟时，两根软管中间的快接卡口绷开泄漏；停泵后，班长余泽再次用铁丝将软管用铁丝进行固定拉紧，随后开泵继续转料。转料约5、6分钟后，中控室通知塔釜液位已经降低、可以停止转料了，现场停泵停止转料。班长余泽安排现场清理管道物料、拆除临时管道等工作后，离开现场到中控制室等待第二次分析结果，现场停止转料。

现场王万等人继续清理至V4204顶部样品回收斗软管中残余的物料。王万安排杨以诺先采用软管通过车间一楼软管站，将蒸汽连接至打料软管上，试图将管道中残留的ECH压至V4204顶部样品回收斗中，期间蒸汽管道绷开将杨以诺烫了且管道中因无物料压出，王万又将蒸汽换成压缩空气继续压料，仍无物料压出。王万便关闭了压缩空气阀门，开始拆卸两根软管中间的快接卡口，此时牛洲回到了现场，正好看到物料从快接卡口处喷出，直接喷射到王万的面部和上半身。此时，王万戴了安全帽和防护面罩，但防护面罩没有放下来，未能起至遮挡保护面部的作用。

现场采用的快接卡口、软管等采用铁丝固定、密封，属于安全不可靠工器具，存在较大的泄漏、喷溅风险。

装置设计中，应充分考虑产品不合格的生产工序内返工管道等流程设计(如固定管道的配制)，以及非正常作业规程、安全规程及其风险辨识和安全监护等安全管理。

3.提高装置的本质安全度，加大投入，真正实现机械化.自动化、密闭化改造和减少非常规作业
