# 荔湾区茶滘街“12.23”生产安全 事故调查报告书

2019年12月23日10时20分左右，广州市荔湾区茶滘街辖内艺和广场拆违现场，一名工人从高处坠落，造成一起致1人重伤的生产安全事故。

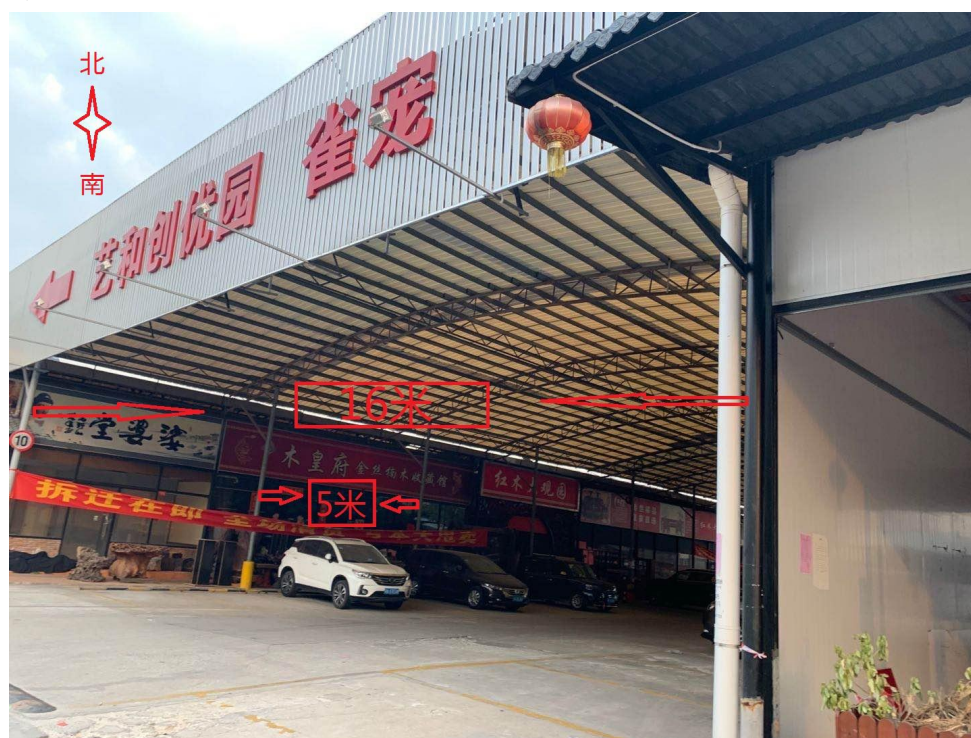
（图 1 艺和广场中心停车场及顶上棚架，拆除前概貌。）

棚架为单跨排架体系拱桁架钢结构，C 型轻钢檩条，塑料瓦片屋面。棚架柱子为  $\phi 150\text{mm}$  的钢管，横梁为  $\phi 80\text{mm}$  的钢管组成的拱形桁架梁，柱间横向跨度约 16m，纵向柱距约 5m，棚顶檐口离地约 6m。横梁钢管生锈严重，屋面塑料瓦片已经老化。（见图 1、图 5）

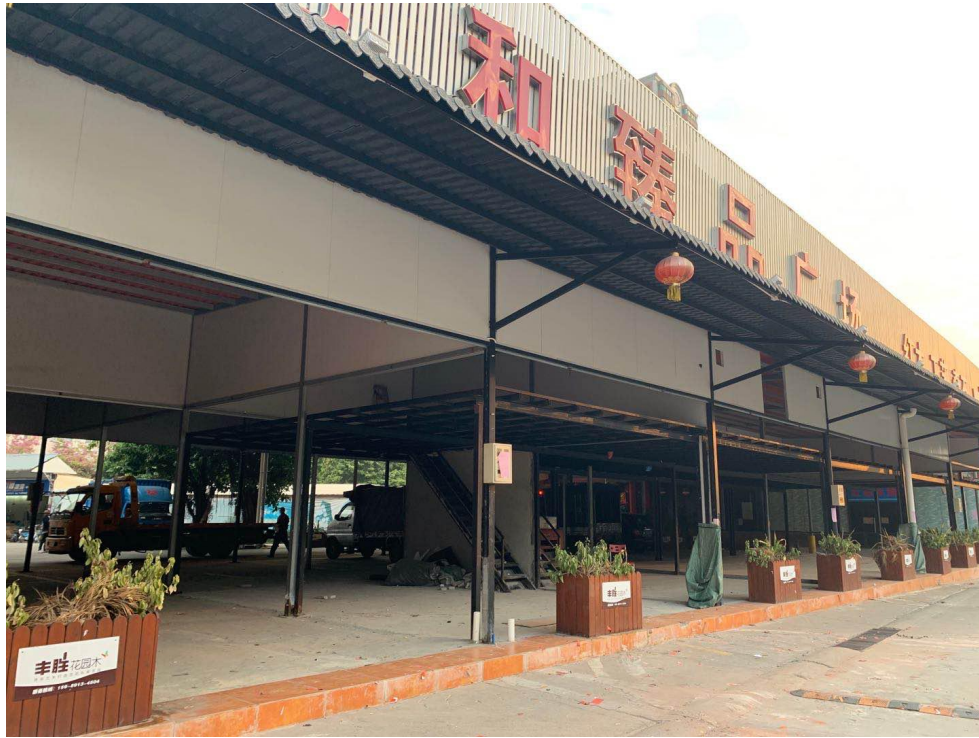
（图2 停车场东侧空置商铺，拆除前概貌。）

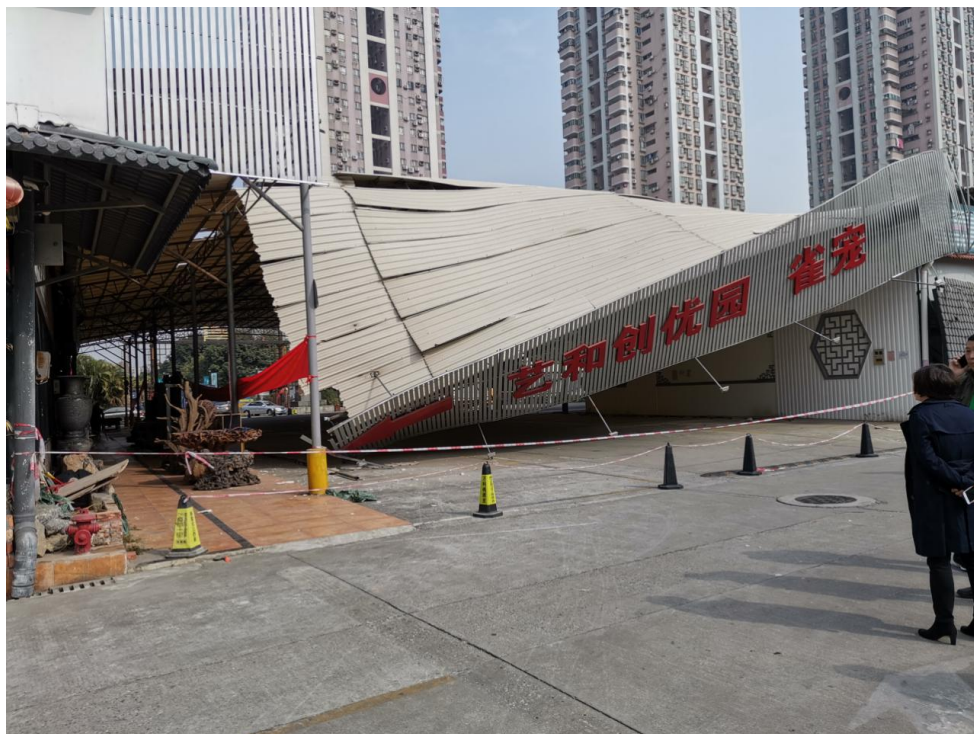
(图 3 事故现场，停车场棚架第一道横梁已割开，西南一角垮塌。)

东侧商铺已基本拆完，停车场棚架南侧第一道横梁已割断，整个棚架的西南一角垮塌在地上。坠落点地面遗留有一滩血迹，周围堆放有石头、木头等杂物，对应棚顶上方塑料瓦片有一个破洞。（见图 3、

事发现场未见设置有任何高处作业防坠落的安全防护设施，伤者身上也未见系有安全带。（见图 3、5、6）

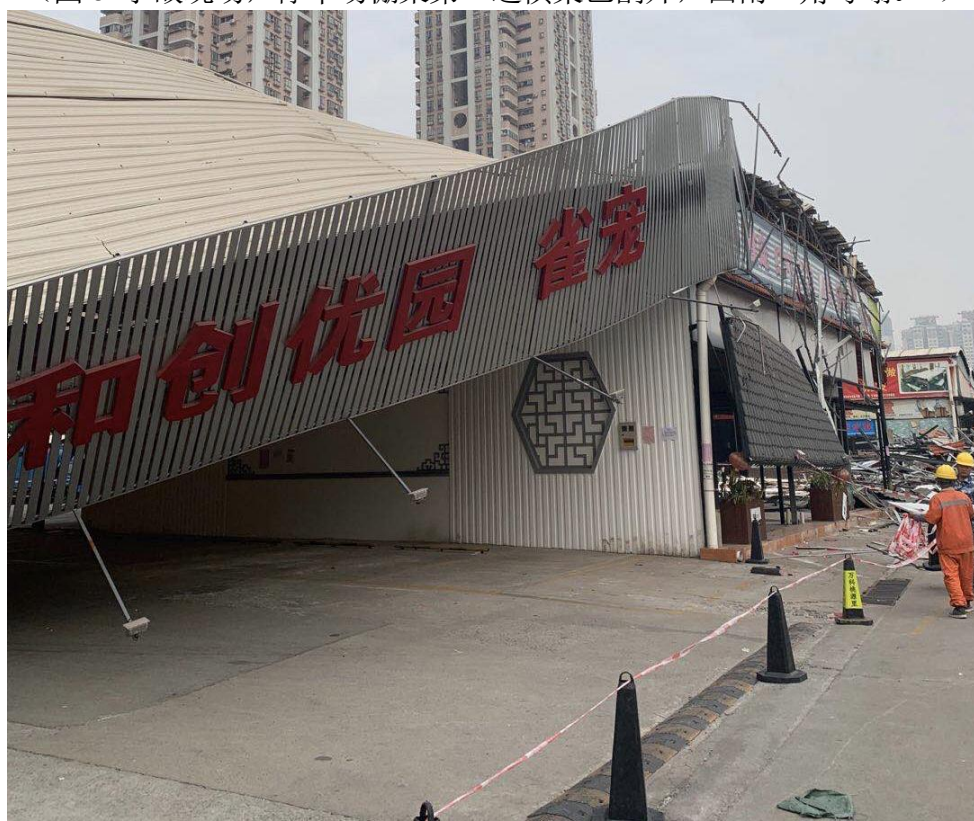
(图 4 事故现场，东侧商铺已基本拆完。)

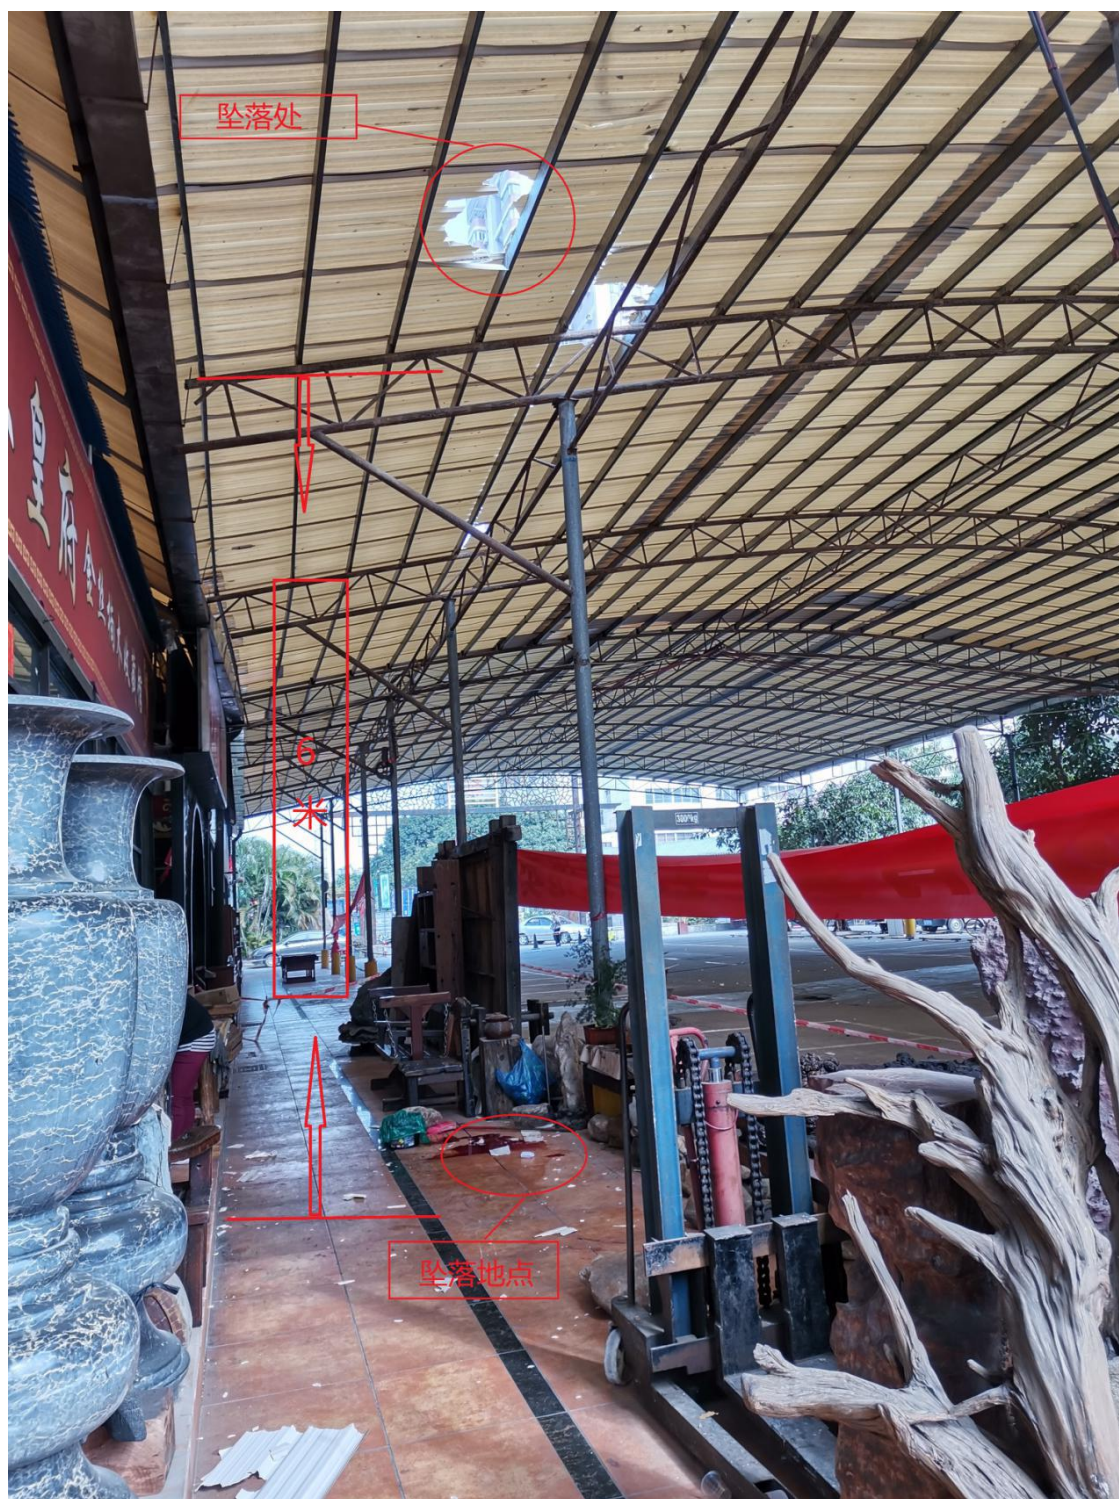
(图 5 事故现场，工人坠落位置，作业点无任何防坠落安全防护措施。)

事故调查组依据国家标准《企业职工伤亡事故调查和分析规则》（GB6442-86），通过对事故现场的勘察、事故相关人员的问询取证、有关原始资料的调查分析和专家论证，查实该起事故的直接原因为：作业工人安全意识淡薄，在未佩戴安全带和无有效安全防护措施的情况下，冒险违章进行高处作业，在棚顶行走时，踩破塑料瓦片坠落地面受伤。

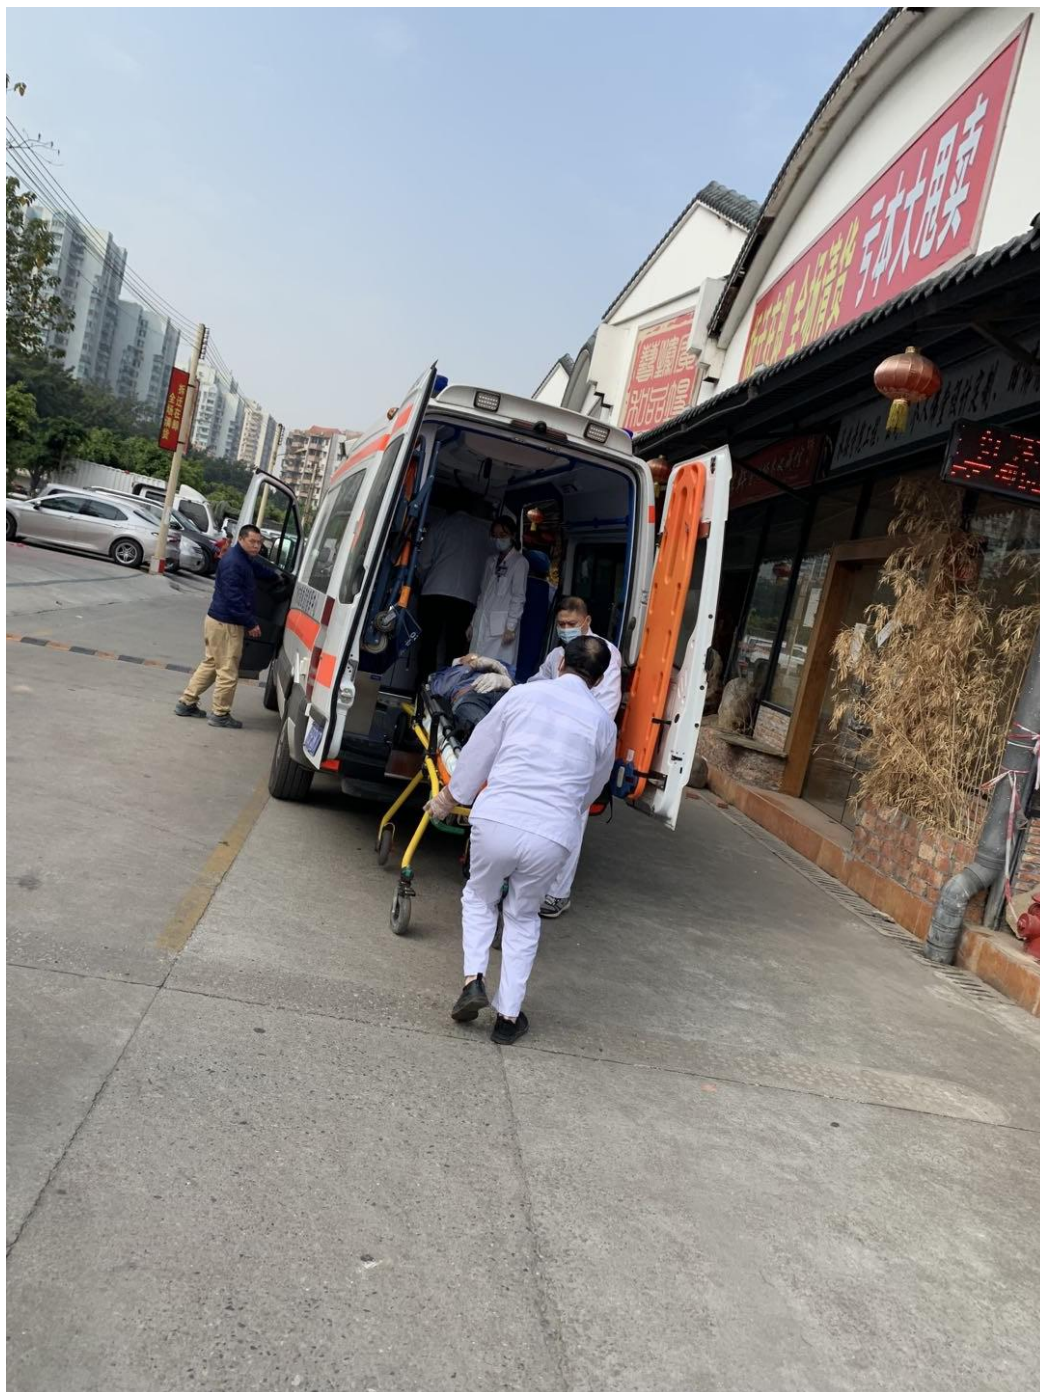
（图6 事故救援现场，伤者身上未系有带安全带。）
