菏泽郓城锦绣城E区建筑施工项目 “8·15” 较大高处坠落事故调查报告

2023年8月15日7时许，菏泽市郓城县恒源锦绣城E区项目12号楼发生一起高处作业吊篮倾覆较大生产安全事故，造成5人高处坠落死亡，直接经济损失约726万元。

经调查认定，菏泽郓城锦绣城E区建筑施工项目“8·15”较大高处坠落事故是一起因违章操作造成的较大生产安全责任事故。

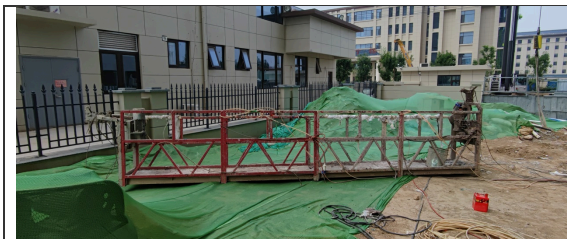
图3 事故吊篮外观

事故吊篮型号为ZLP630，架体长度6m，由4段组装而成，每段长度1.5m，边框内侧高度0.95m，外侧高度1.05m，底板、边框栏杆齐全。底板上铺有保温板，篮体表面漆层颜色为红色，粘有砂浆等（见图3）。吊篮的篮体颜色和新旧程度、污染程度和使用情况明显不同，未见产品牌和安装验收合格标志。

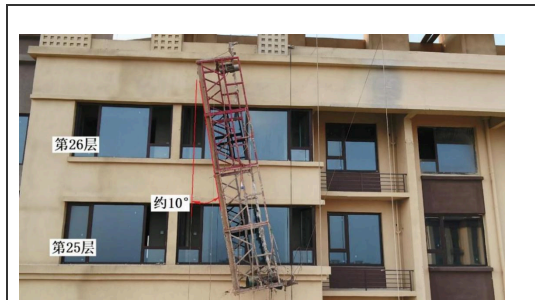
图4 涉事吊篮图

事故吊篮，由西侧安全钢丝绳斜挂在建筑物的26层至25层之间（见图4）。其中，吊篮上端（西侧）位于26层楼顶部，下端（东侧）位于25层楼地面部位，呈偏东约10°斜挂。东侧工作钢丝绳，自悬挂装置横梁下约0.5m处断裂，安全钢丝绳未断裂，穿过安全锁；西侧工作钢丝绳，自提升机进绳口处断裂，安全钢丝绳未断裂，呈工作状态。

西侧安全锁安装架与架体螺栓连接处折弯，尚未完全断裂，与篮体边框保持连接。篮体内东侧有工具包、料桶等杂物，未见安全带。两条安全大绳上均未见安全带自锁器。

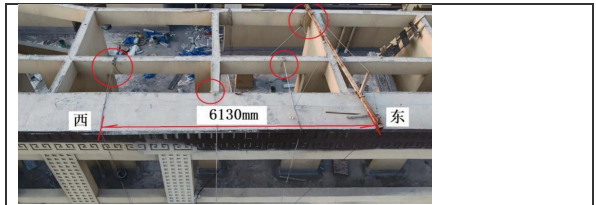
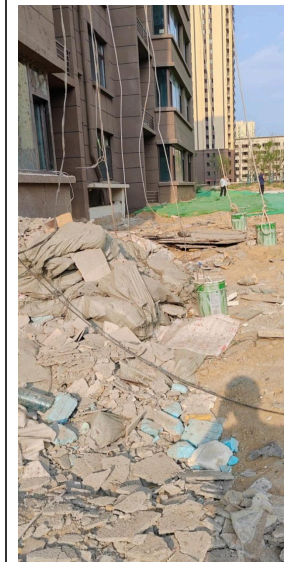
吊篮两个悬挂挂点间距约6.13m，吊篮东侧悬挂机构用钢丝绳固定在混凝土造型边框和梁上，工作钢丝绳和安全钢丝绳固定在悬挂机构前端；西侧工作钢丝绳和安全钢丝绳绕过混凝土造型边框直接缠绕固定在梁上（见图5）。

地面观察，吊篮工作钢丝绳、安全钢丝绳和安全大绳齐全，其中2根安全大绳及西侧1根钢丝绳与地面重物连接，其他处于自由悬垂状态（见图6），工作钢丝绳和安全钢丝绳均为多股钢丝绳（4×31-8.3）。

图5 东西两侧钢丝绳及大绳悬挂图

图6 钢丝绳及大绳地面状态图

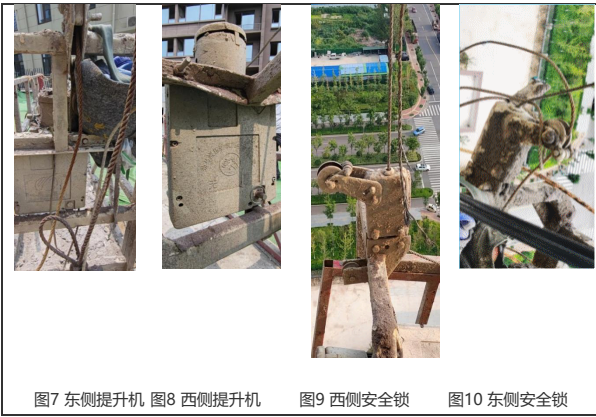
图7 东侧提升机 图8 西侧提升机 图9 西侧安全锁 图10 东侧安全锁

东侧提升机，壳体压铸标识为无锡市强恒机械有限公司；西侧提升机，壳体压铸标识为无锡劲马液压建筑机械有限公司（见图7、图8）。  
东西两侧安全锁均被砂浆等杂物粘污，完全包裹安全锁表面（见图9、图10），均未见安全锁出厂铭牌和标定标牌。其中，西侧安全锁呈锁紧状态，东侧安全锁未锁紧安全钢丝绳。

安全钢丝绳在安全锁内于夹绳锁块外侧穿过,穿绳方法错误,安全锁无效,无法起到安全保护作用[]。

由山东省建筑工程质量检测检验中心有限公司对高处作业吊篮起升机构(东侧提升机及钢丝绳)出具的《检测报告》显示:“该产品依据GB/T19155-2017标准检测,提升机所检项目合格,钢丝绳断口钢丝表面锈蚀严重,4股绳31丝中各有27丝、25丝、24丝、26丝存在陈旧断丝痕迹,其余为新断丝痕迹。”对高处作业吊篮防坠落装置(东侧摆臂防倾斜式安全锁及钢丝绳)出具的《检测报告》显示:“安全锁拆解可见,安全钢丝绳未穿过夹绳锁块,安全锁不能锁绳。”

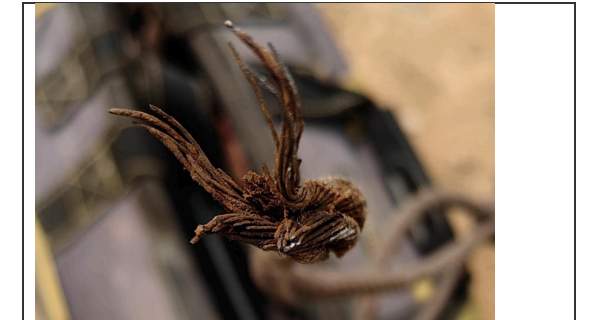
图11 东侧工作钢丝绳断口（俯视）

吊篮悬挂平台两吊点（提升机进绳口）间距5.93m。东侧工作钢丝绳表面锈蚀严重，断裂处呈参差不齐状态，每股钢丝绳上均有若干根钢丝呈新断裂痕迹，其他断口均呈现为已锈蚀陈旧断裂痕迹（见图11、图12）。

东侧工作钢丝绳锈蚀、破损严重,呈现大量断丝,已达到报废标准[],受力时达到极限承载力断裂。
