营口市东海大街“12·17”较大道路交通事故调查报告

2021年12月17日8时09分左右，在沿海产业基地园区东海大街和四号路交汇处（十字路口），发生1起道路交通事故，造成5人死亡。

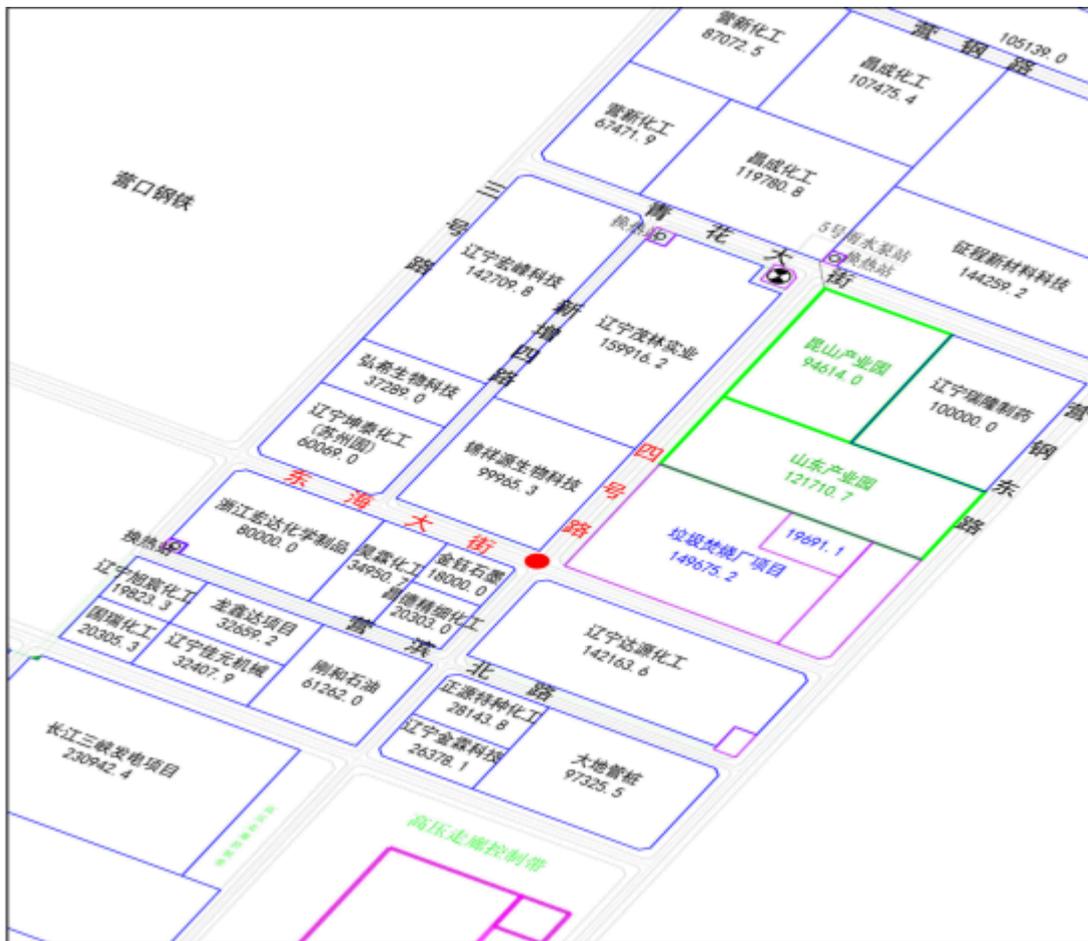
事故路段位于营口沿海产业基地冶金化工重装备区内，东海大街与4号路交汇处（十字路口）。2019年初，由中国市政工程东北设计研究总院负责设计，由营口沿海开发建设集团有限公司负责建设，于2019年10月经过验收。该路段设计建设类型为城市道路，事故路口没有交通信号控制和警示标识。事故发生前，营口沿海产业基地管委会正在实施冶金化工重装备区道路封闭化管理，已完成道闸水泥基础和路岛的建设，事故发生前存在社会车辆通过缺口流入园区的情况。冶金化工重装备区内的东海大街为东西走向，机非混合道路，四条机动车道、两条非机动车道，机动车道与非

机动车道有分道线间隔，路中有双黄实线间隔，机动车道宽4.0米，非机动车道宽4.0米；四号路为南北走向，机非混合道路，两条机动车道、两条非机动车道，机动车道与非机动车道有分道线间隔，路中有单黄实线间隔，机动车道宽3.80米，非机动车道宽3.20米。事故发生当天，天气晴，路面平整、无障碍。（事故具体位置见下图）
